# 检测检验报告

样品名称： 隔绝式压缩氧气自救器（在用品）

规格型号： ZYX45

委托单位： 布尔台煤矿

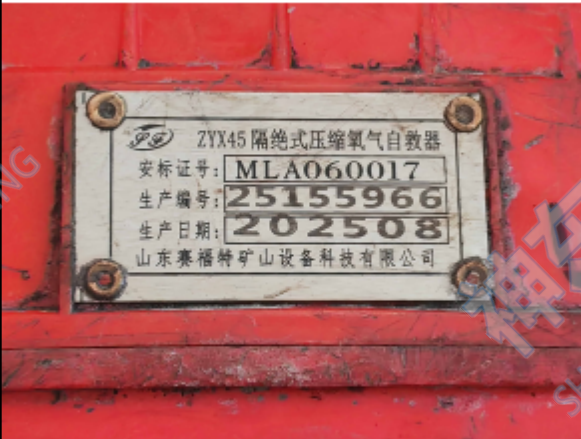
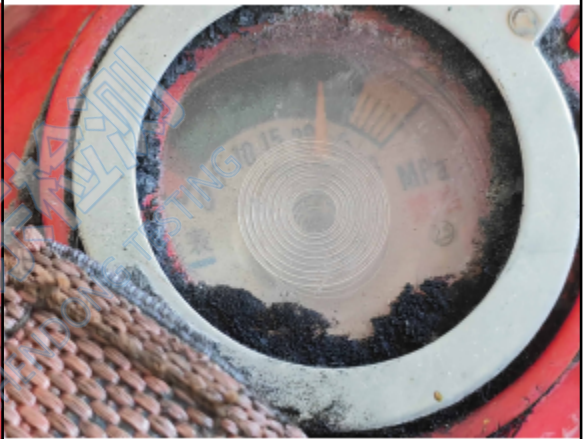
| 序号 | 样品状态 | 红色整机完好 | 出厂编号 | 25155966 | | |
| 1 | H14260812765 | 结构设计及外观 | 自救器开启、封印条是否断裂，外壳是否严重破损变形 | 合格 | 合格 | GB 24502-2023《煤矿用自救器》7.3.1 a |
| | | 氧气瓶压力 (MPa) | ≥18MPa | 21 | 合格 | GB 24502-2023《煤矿用自救器》7.3.1 c |

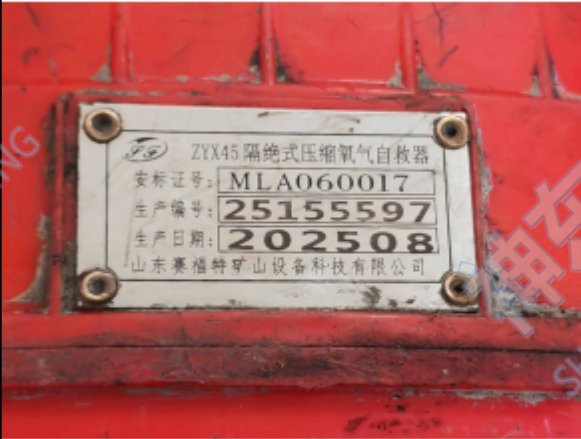
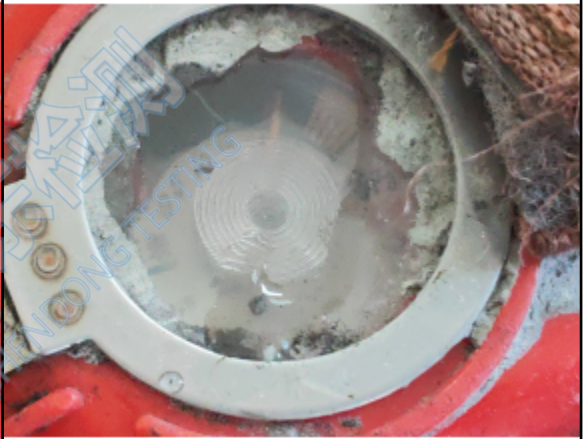
| | 样品状态 | 红色整机完好 | 出厂编号 | 25155597 | | |
| 2 | H14260812766 | 结构设计及外观 | 自救器开启、封印条是否断裂，外壳是否严重破损变形 | 合格 | 合格 | GB 24502-2023《煤矿用自救器》7.3.1 a |
| | | 氧气瓶压力 (MPa) | ≥18MPa | 21 | 合格 | GB 24502-2023《煤矿用自救器》7.3.1 c |

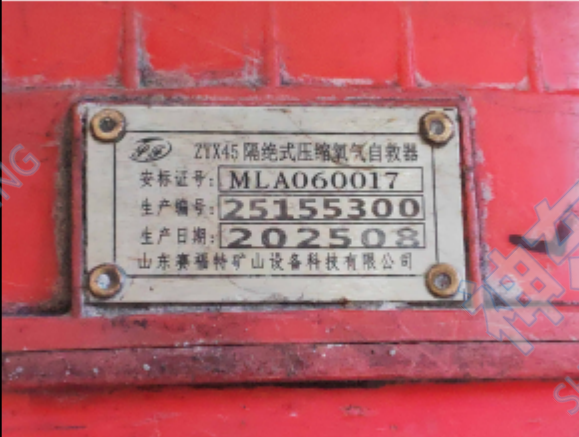
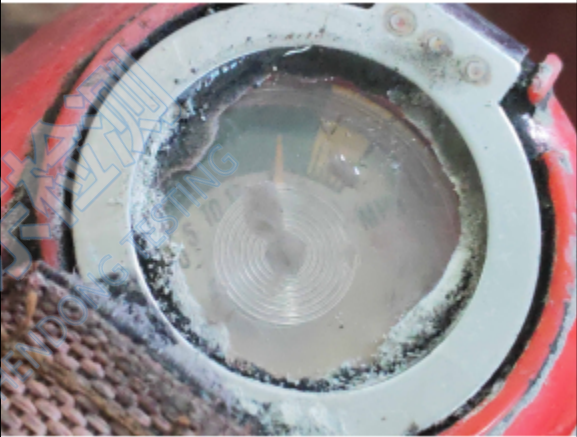
| 序号 | 样品状态 | 红色整机完好 | 出厂编号 | 25155300 | | |
| 3 | H14260812767 | 结构设计及外观 | 自救器开启、封印条是否断裂，外壳是否严重破损变形 | 合格 | 合格 | GB 24502-2023《煤矿用自救器》7.3.1 a |
| | | 氧气瓶压力(MPa) | ≥18MPa | 21 | 合格 | GB 24502-2023《煤矿用自救器》7.3.1 c |

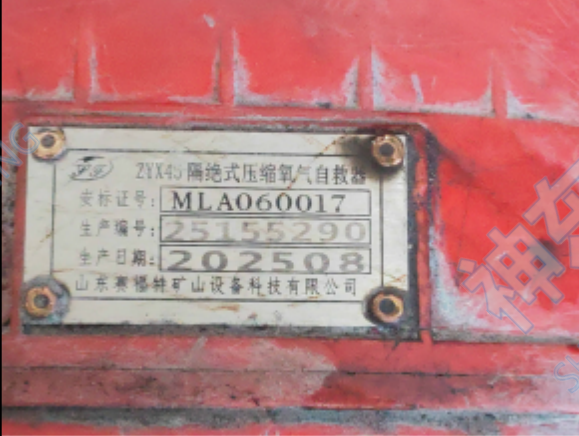
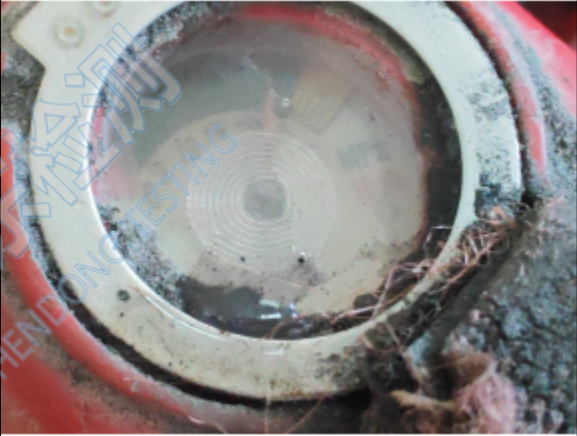
| | 样品状态 | 红色整机完好 | 出厂编号 | 25155290 | | |
| 4 | H14260812768 | 结构设计及外观 | 自救器开启、封印条是否断裂，外壳是否严重破损变形 | 合格 | 合格 | GB 24502-2023《煤矿用自救器》7.3.1 a |
| | | 氧气瓶压力(MPa) | ≥18MPa | 22 | 合格 | GB 24502-2023《煤矿用自救器》7.3.1 c |

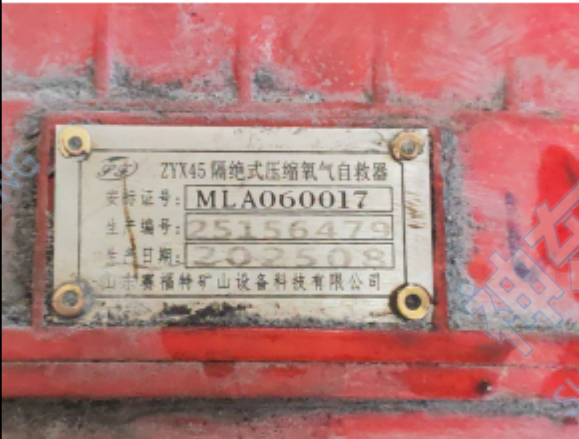
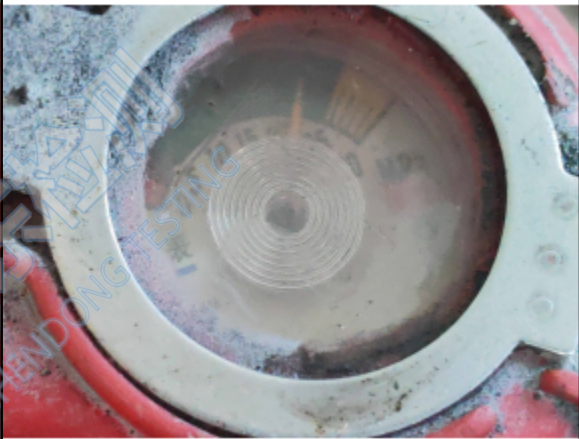
| 序号 | 样品状态 | 红色整机完好 | 出厂编号 | 25156479 | | |
| 5 | H14260812769 | 结构设计及外观 | 自救器开启、封印条是否断裂，外壳是否严重破损变形 | 合格 | 合格 | GB 24502-2023《煤矿用自救器》7.3.1 a |
| | | 氧气瓶压力 (MPa) | ≥18MPa | 22 | 合格 | GB 24502-2023《煤矿用自救器》7.3.1 c |

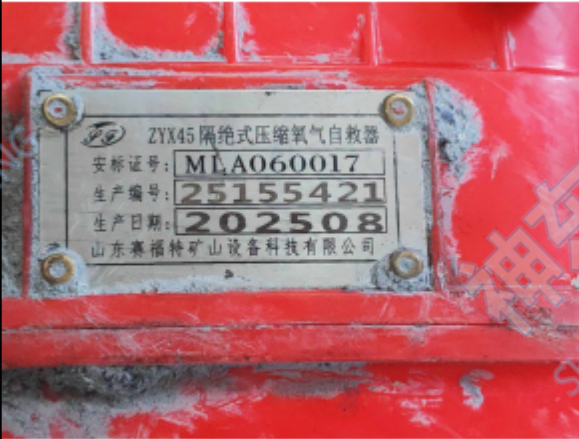
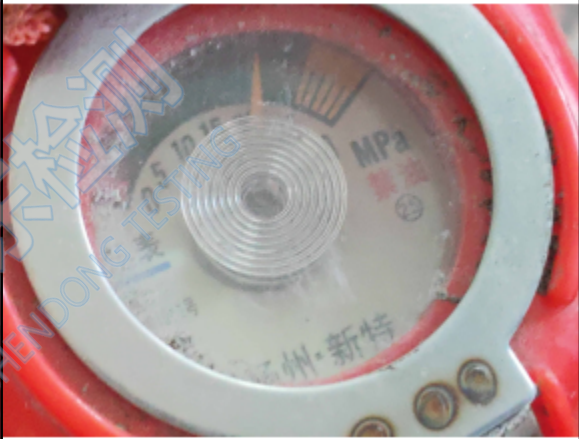
| 序号 | 样品状态 | 红色整机完好 | 出厂编号 | 25155421 | | |
| 6 | H14260812770 | 结构设计及外观 | 自救器开启、封印条是否断裂，外壳是否严重破损变形 | 合格 | 合格 | GB 24502-2023《煤矿用自救器》7.3.1 a |
| | | 氧气瓶压力 (MPa) | ≥18MPa | 21 | 合格 | GB 24502-2023《煤矿用自救器》7.3.1 c |

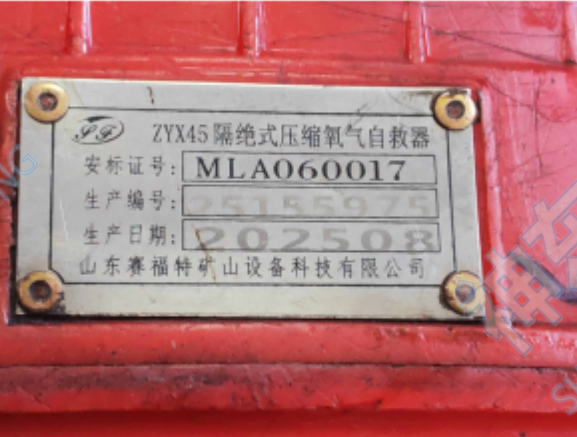
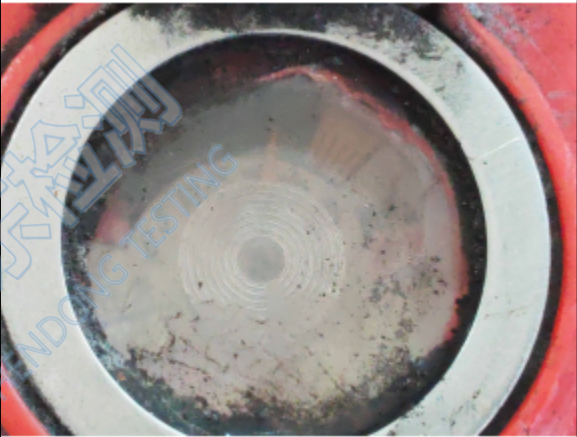
| 序号 | 样品状态 | 红色整机完好 | 出厂编号 | 25155975 | | |
| 7 | H14260812771 | 结构设计及外观 | 自救器开启、封印条是否断裂，外壳是否严重破损变形 | 合格 | 合格 | GB 24502-2023《煤矿用自救器》7.3.1 a |
| | | 氧气瓶压力(MPa) | ≥18MPa | 21 | 合格 | GB 24502-2023《煤矿用自救器》7.3.1 c |

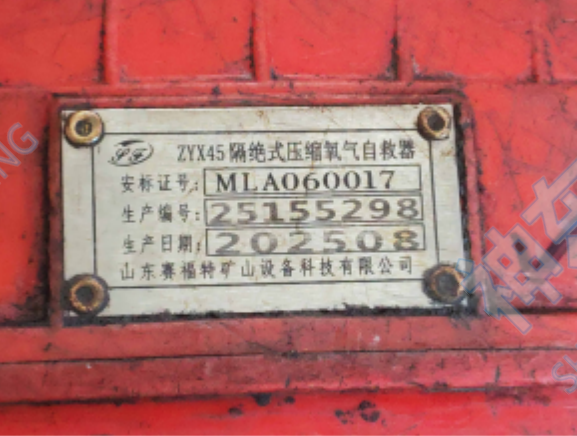
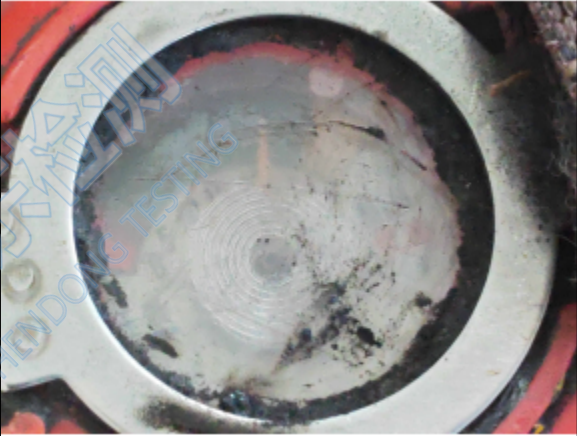
| 序号 | 样品状态 | 红色整机完好 | 出厂编号 | 25155298 | | |
| 8 | H14260812772 | 结构设计及外观 | 自救器开启、封印条是否断裂，外壳是否严重破损变形 | 合格 | 合格 | GB 24502-2023《煤矿用自救器》7.3.1 a |
| | | 氧气瓶压力(MPa) | ≥18MPa | 21 | 合格 | GB 24502-2023《煤矿用自救器》7.3.1 c |

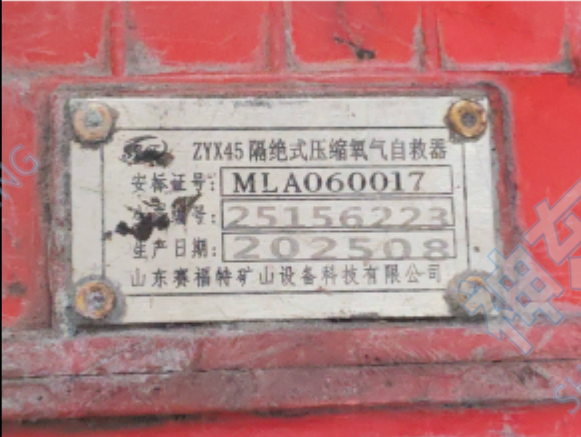
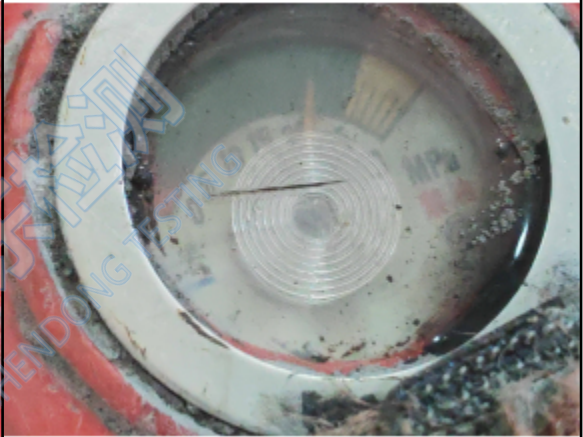
| 序号 | 样品状态 | 红色整机完好 | 出厂编号 | 25156223 | | |
| 9 | H14260812773 | 结构设计及外观 | 自救器开启、封印条是否断裂，外壳是否严重破损变形 | 合格 | 合格 | GB 24502-2023《煤矿用自救器》7.3.1 a |
| | | 氧气瓶压力(MPa) | ≥18MPa | 21 | 合格 | GB 24502-2023《煤矿用自救器》7.3.1 c |

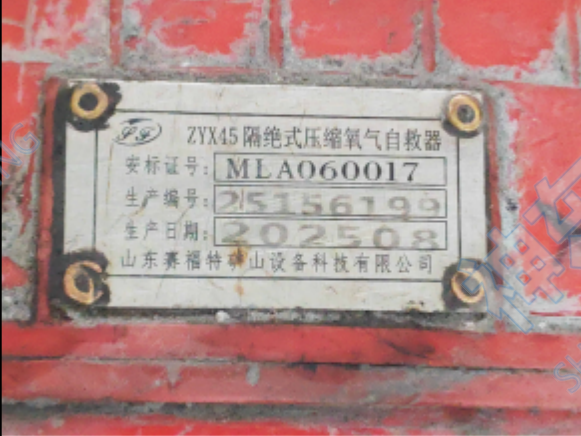
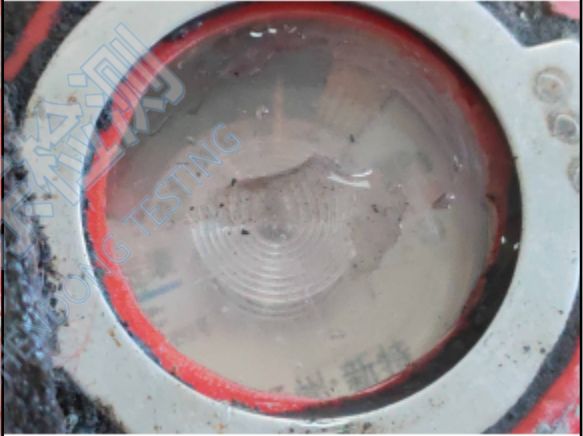
| | 样品状态 | 红色整机完好 | 出厂编号 | 25156199 | | |
| 10 | H14260812774 | 结构设计及外观 | 自救器开启、封印条是否断裂，外壳是否严重破损变形 | 合格 | 合格 | GB 24502-2023《煤矿用自救器》7.3.1 a |
| | | 氧气瓶压力(MPa) | ≥18MPa | 21 | 合格 | GB 24502-2023《煤矿用自救器》7.3.1 c |
