# 检测检验报告

样品名称： 隔绝式压缩氧气自救器（在用品）

规格型号： ZYX45

委托单位： 布尔台煤矿

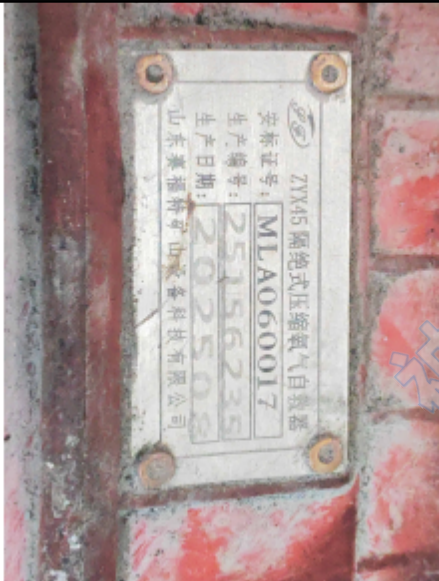
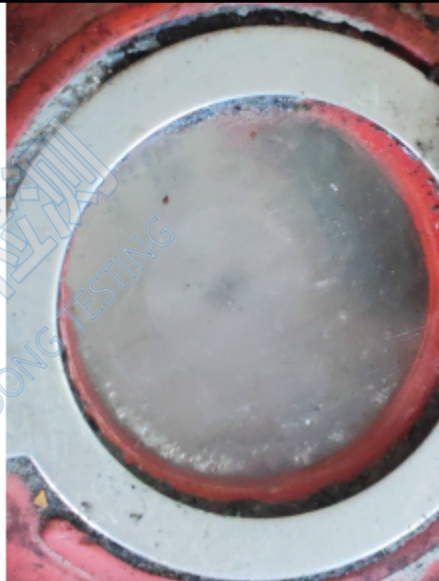
| 序号 | 样品状态 | 红色整机完好 | 出厂编号 | 25156235 | | |
| 1 | H14260812775 | 结构设计及外观 | 自救器开启、封印条是否断裂，外壳是否严重破损变形 | 合格 | 合格 | GB 24502-2023《煤矿用自救器》7.3.1 a |
| | | 氧气瓶压力 (MPa) | ≥18MPa | 24 | 合格 | GB 24502-2023《煤矿用自救器》7.3.1 c |

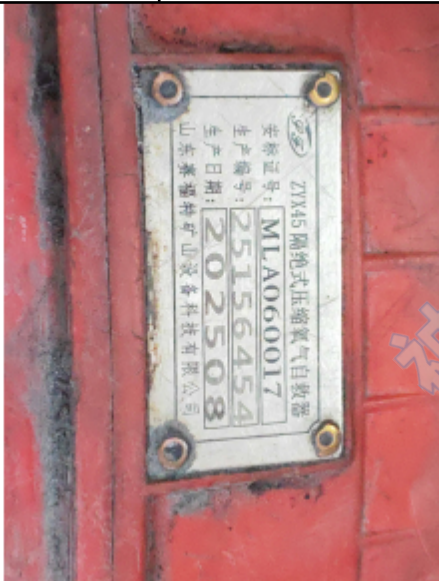
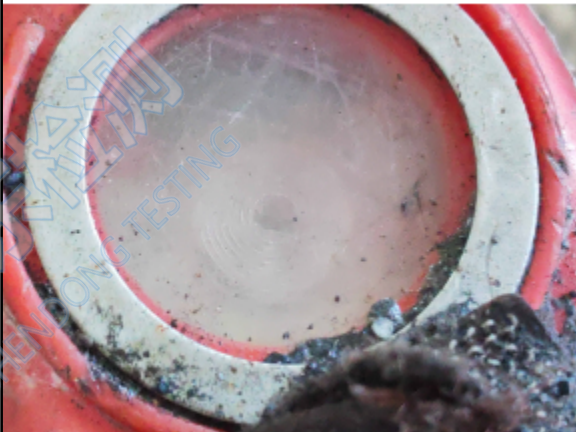
| 序号 | 样品状态 | 红色整机完好 | 出厂编号 | 25156454 | | |
| 2 | H14260812776 | 结构设计及外观 | 自救器开启、封印条是否断裂，外壳是否严重破损变形 | 合格 | 合格 | GB 24502-2023《煤矿用自救器》7.3.1 a |
| | | 氧气瓶压力 (MPa) | ≥18MPa | 24 | 合格 | GB 24502-2023《煤矿用自救器》7.3.1 c |

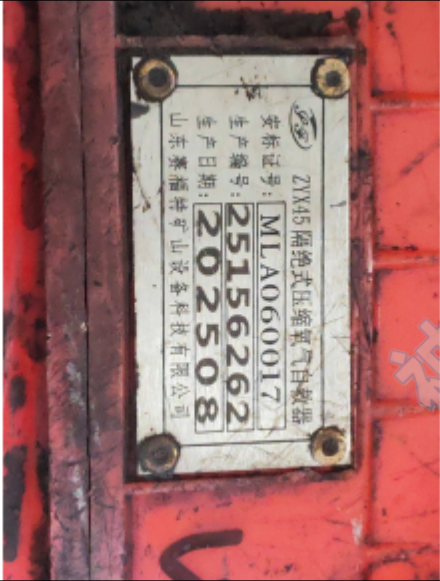
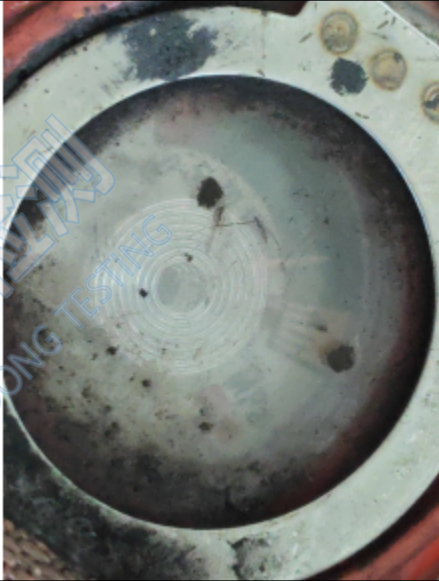
| 序号 | 样品状态 | 红色整机完好 | 出厂编号 | 25156262 | | |
| 7 | H14260812781 | 结构设计及外观 | 自救器开启、封印条是否断裂，外壳是否严重破损变形 | 合格 | 合格 | GB 24502-2023《煤矿用自救器》7.3.1 a |
| | | 氧气瓶压力 (MPa) | ≥18MPa | 21 | 合格 | GB 24502-2023《煤矿用自救器》7.3.1 c |

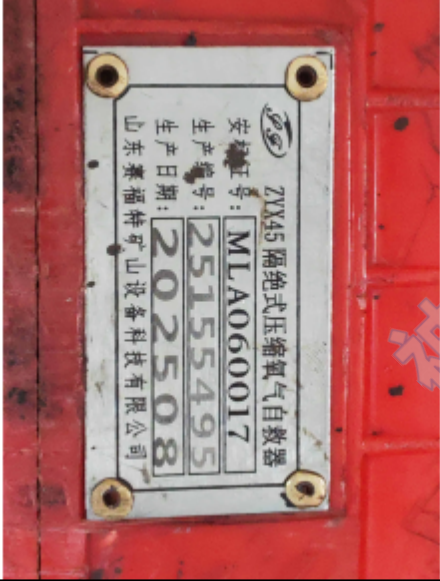
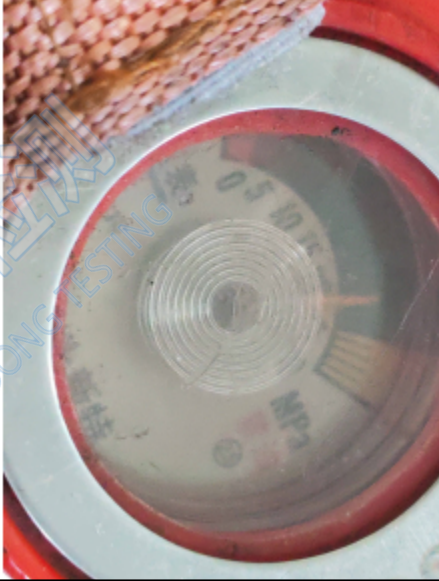
| 序号 | 样品状态 | 红色整机完好 | 出厂编号 | 25155495 | | |
| 8 | H14260812782 | 结构设计及外观 | 自救器开启、封印条是否断裂，外壳是否严重破损变形 | 合格 | 合格 | GB 24502-2023《煤矿用自救器》7.3.1 a |
| | | 氧气瓶压力 (MPa) | ≥18MPa | 22 | 合格 | GB 24502-2023《煤矿用自救器》7.3.1 c |
