# 检测检验报告

样品名称： 隔绝式压缩氧气自救器（在用品）

规格型号： ZYX45

委托单位： 布尔台煤矿

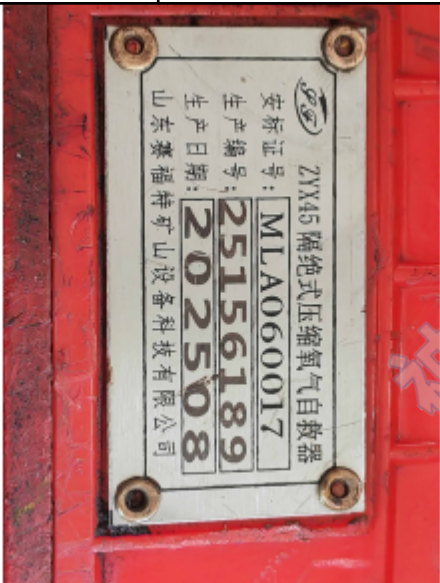
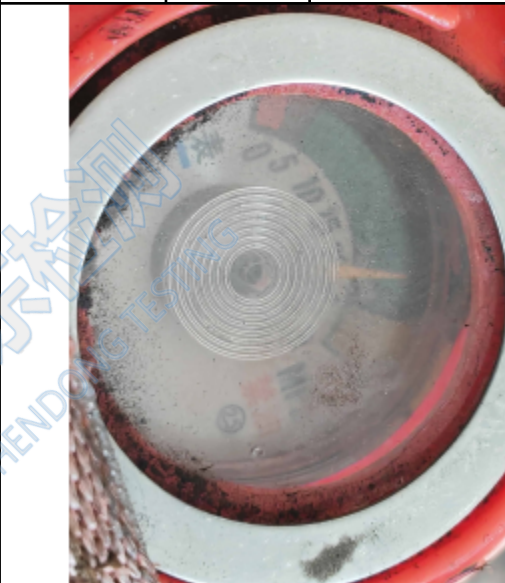
| 序号 | 样品状态 | 红色整机完好 | 出厂编号 | 25156189 | | |
| 1 | H14260812785 | 结构设计及外观 | 自救器开启、封印条是否断裂，外壳是否严重破损变形 | 合格 | 合格 | GB 24502-2023《煤矿用自救器》7.3.1 a |
| | | 氧气瓶压力 (MPa) | ≥18MPa | 21 | 合格 | GB 24502-2023《煤矿用自救器》7.3.1 c |

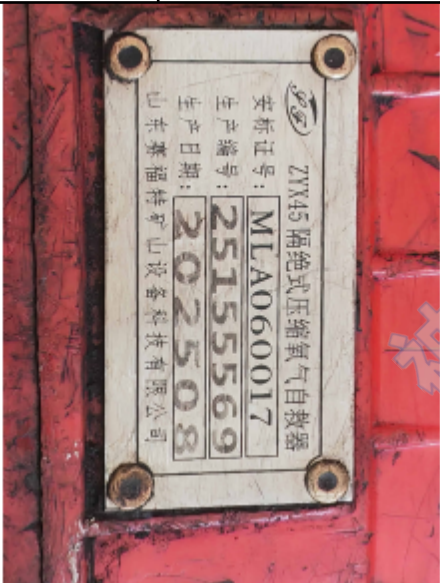
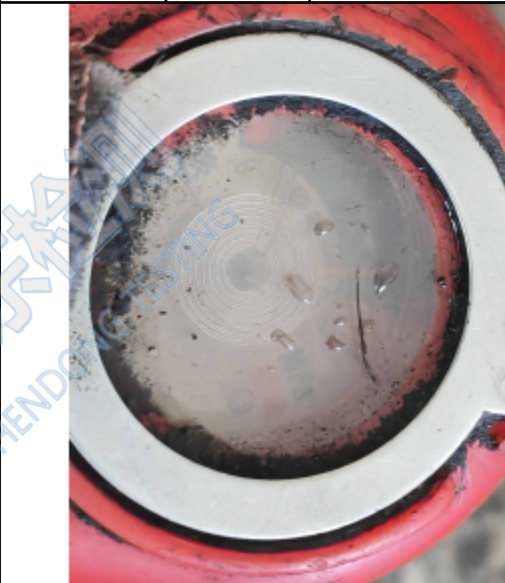
| 序号 | 样品状态 | 红色整机完好 | 出厂编号 | 25155569 | | |
| 2 | H14260812786 | 结构设计及外观 | 自救器开启、封印条是否断裂，外壳是否严重破损变形 | 合格 | 合格 | GB 24502-2023《煤矿用自救器》7.3.1 a |
| | | 氧气瓶压力 (MPa) | ≥18MPa | 21 | 合格 | GB 24502-2023《煤矿用自救器》7.3.1 c |

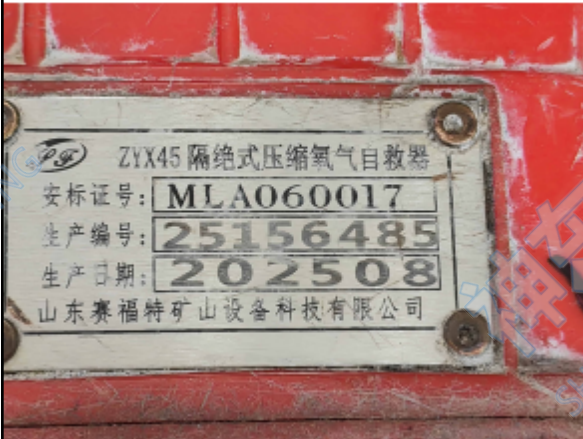
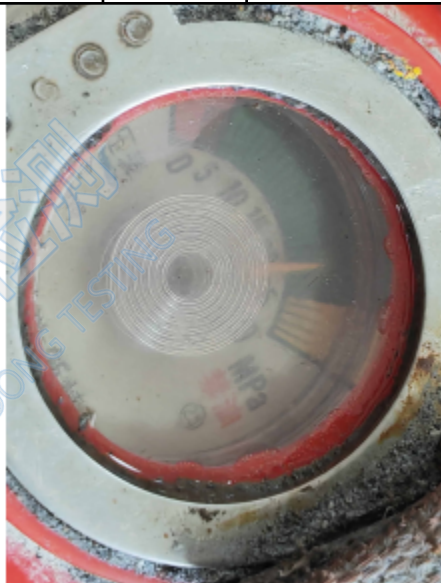
| 序号 | 样品状态 | 红色整机完好 | 出厂编号 | 25156485 | | | |
| 7 | H14260812791 | 结构设计及外观 | 自救器开启、封印条是否断裂，外壳是否严重破损变形 | 合格 | 合格 | GB 24502-2023《煤矿用自救器》7.3.1 a | |
| | | 氧气瓶压力 (MPa) | ≥18MPa | 22 | 合格 | GB 24502-2023《煤矿用自救器》7.3.1 c | |

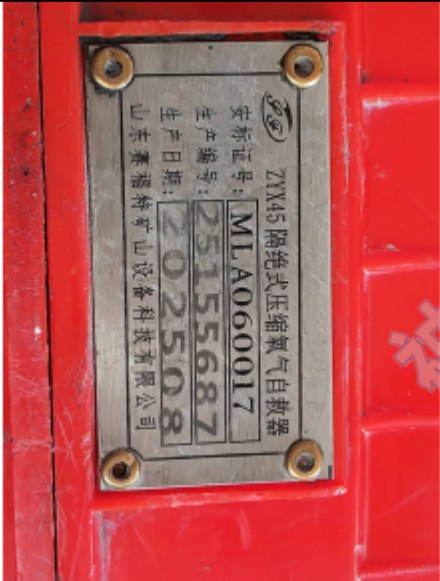
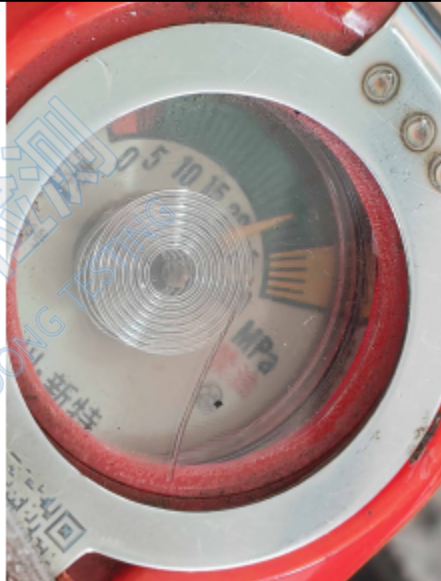
| 序号 | 样品状态 | 红色整机完好 | 出厂编号 | 25155687 | | | |
| 8 | H14260812792 | 结构设计及外观 | 自救器开启、封印条是否断裂，外壳是否严重破损变形 | 合格 | 合格 | GB 24502-2023《煤矿用自救器》7.3.1 a | |
| | | 氧气瓶压力 (MPa) | ≥18MPa | 22 | 合格 | GB 24502-2023《煤矿用自救器》7.3.1 c | |
