# 检测检验报告

样品名称： 隔绝式压缩氧气自救器（在用品）

规格型号： ZYX45

委托单位： 布尔台煤矿

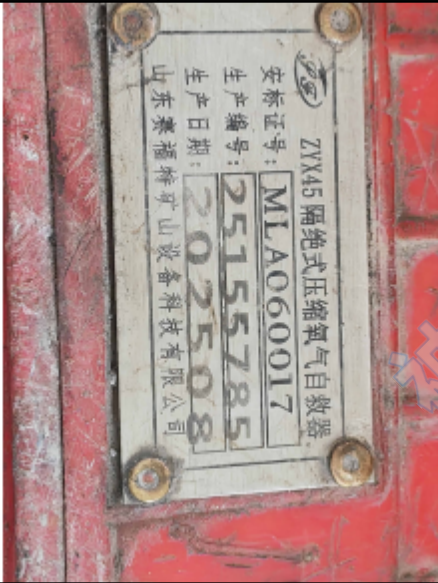
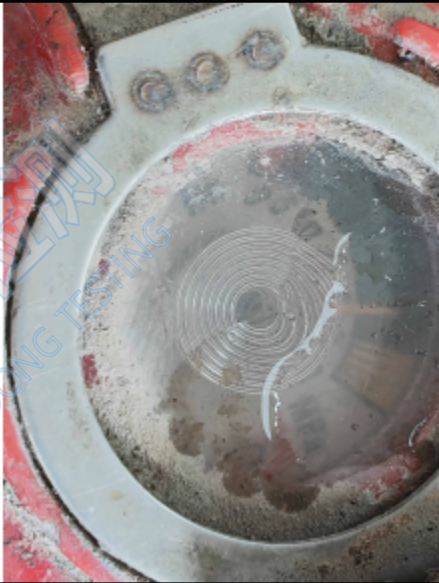
| 序号 | 样品状态 | 红色整机完好 | 出厂编号 | 25155785 | | |
| 1 | H14260812795 | 结构设计及外观 | 自救器开启、封印条是否断裂，外壳是否严重破损变形 | 合格 | 合格 | GB 24502-2023《煤矿用自救器》7.3.1 a |
| | | 氧气瓶压力 (MPa) | ≥18MPa | 22 | 合格 | GB 24502-2023《煤矿用自救器》7.3.1 c |

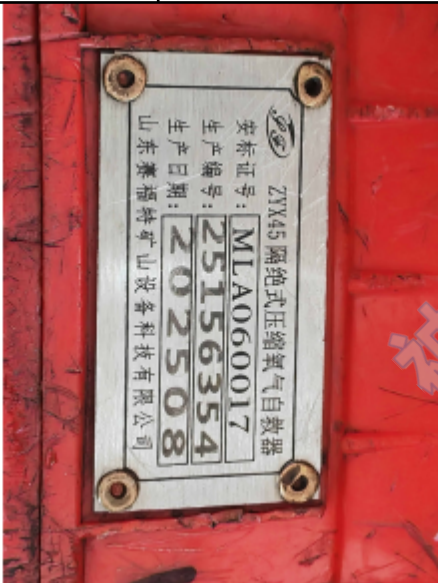
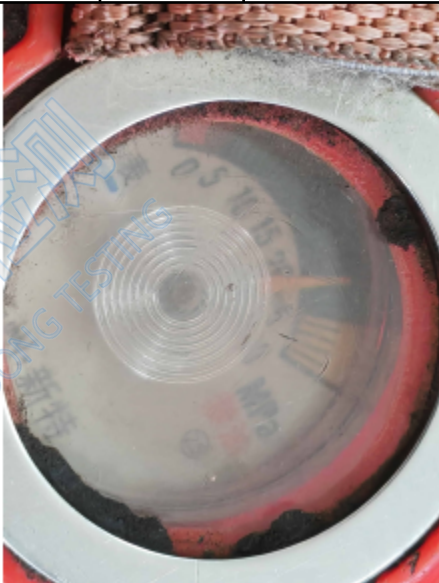
| 序号 | 样品状态 | 红色整机完好 | 出厂编号 | 25156354 | | |
| 2 | H14260812796 | 结构设计及外观 | 自救器开启、封印条是否断裂，外壳是否严重破损变形 | 合格 | 合格 | GB 24502-2023《煤矿用自救器》7.3.1 a |
| | | 氧气瓶压力 (MPa) | ≥18MPa | 22 | 合格 | GB 24502-2023《煤矿用自救器》7.3.1 c |

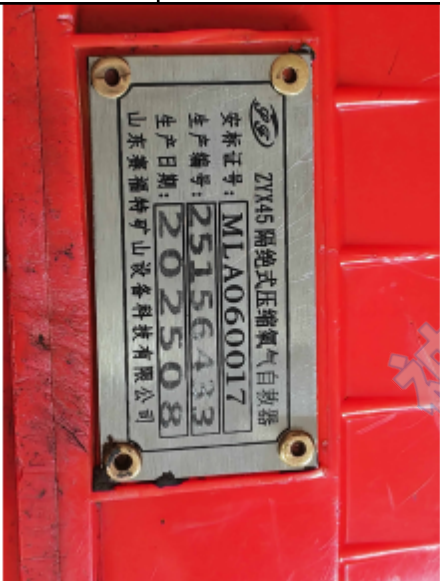
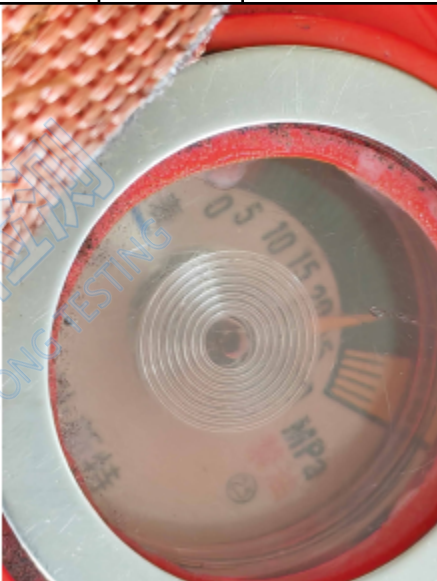
| 序号 | 样品状态 | 红色整机完好 | 出厂编号 | 25156433 | | |
| | 5 | H14260812799 | 结构设计及外观 | 自救器开启、封印条是否断裂，外壳是否严重破损变形 | 合格 | 合格 |
| 氧气瓶压力 (MPa) | | | ≥18MPa | 22 | 合格 | GB 24502-2023《煤矿用自救器》7.3.1 c |

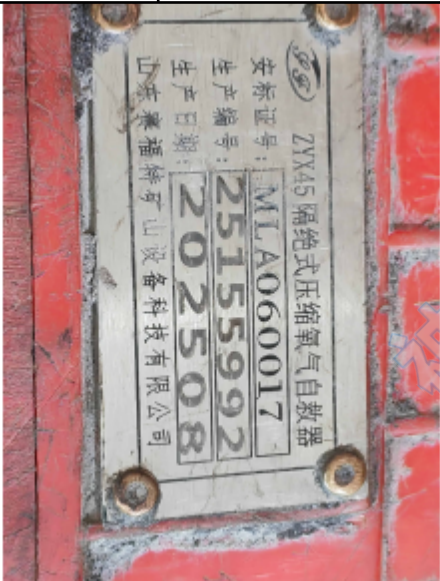
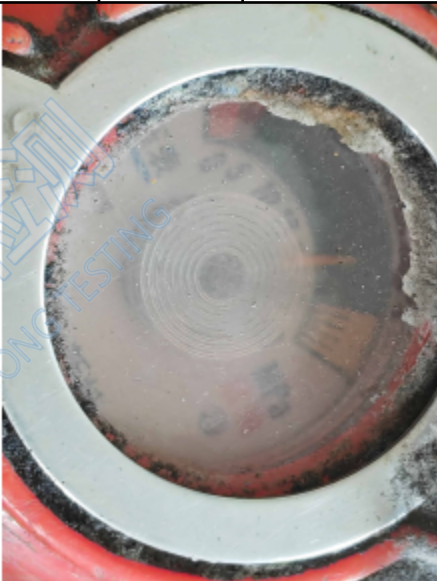
| 序号 | 样品状态 | 红色整机完好 | 出厂编号 | 25155992 | | |
| | 6 | H14260812800 | 结构设计及外观 | 自救器开启、封印条是否断裂，外壳是否严重破损变形 | 合格 | 合格 |
| 氧气瓶压力 (MPa) | | | ≥18MPa | 21 | 合格 | GB 24502-2023《煤矿用自救器》7.3.1 c |
