# 检测检验报告

样品名称： 隔绝式压缩氧气自救器（在用品）

规格型号： ZYX45

委托单位： 布尔台煤矿

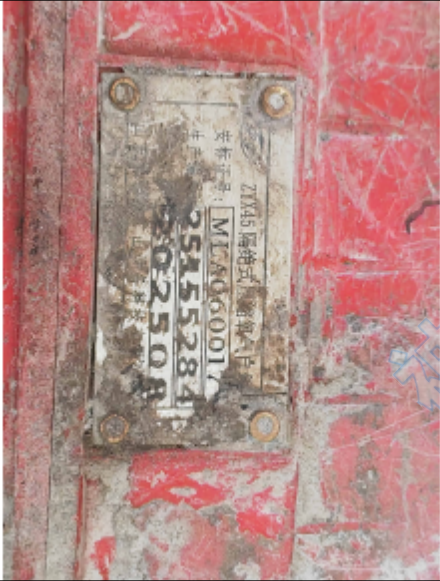
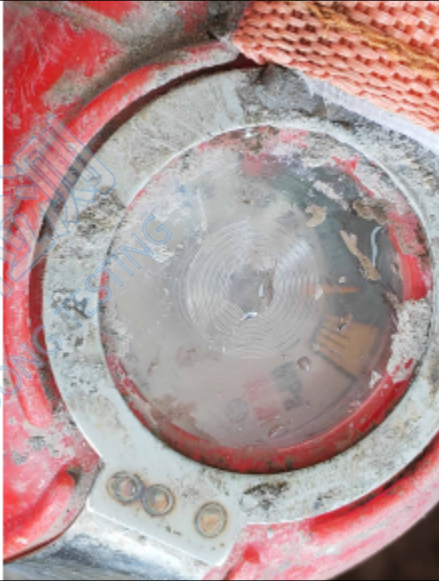
| 序号 | 样品状态 | 红色整机完好 | 出厂编号 | 25155226 | | |
| 4 | H14260813618 | 结构设计及外观 | 自救器开启、封印条是否断裂，外壳是否严重破损变形 | 合格 | 合格 | GB 24502-2023《煤矿用自救器》7.3.1 a |
| | | 氧气瓶压力 (MPa) | ≥18MPa | 22 | 合格 | GB 24502-2023《煤矿用自救器》7.3.1 c |

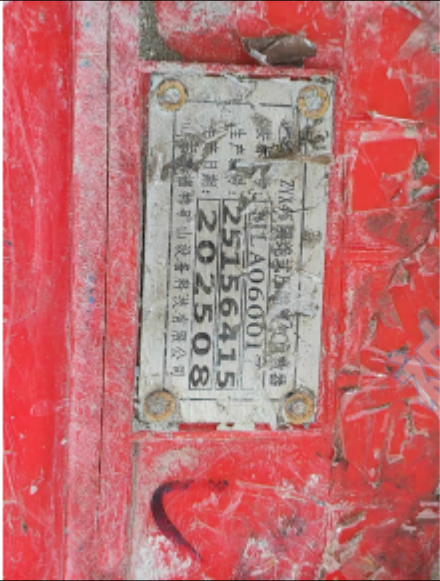
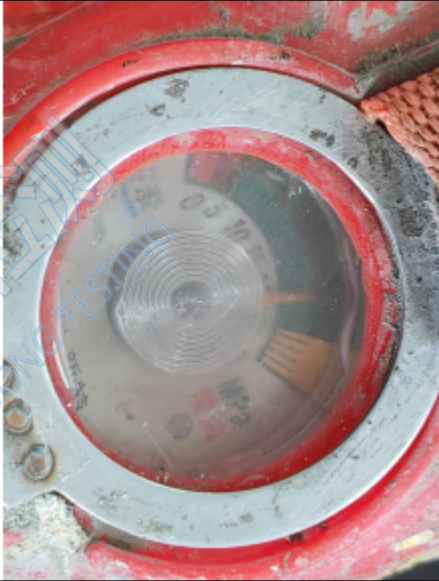
| 序号 | 样品状态 | 红色整机完好 | 出厂编号 | 25156435 | | |
| 6 | H14260813620 | 结构设计及外观 | 自救器开启、封印条是否断裂，外壳是否严重破损变形 | 合格 | 合格 | GB 24502-2023《煤矿用自救器》7.3.1 a |
| | | 氧气瓶压力 (MPa) | ≥18MPa | 22 | 合格 | GB 24502-2023《煤矿用自救器》7.3.1 c |

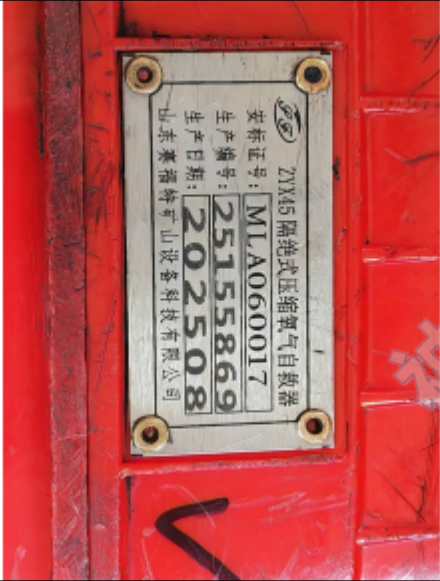
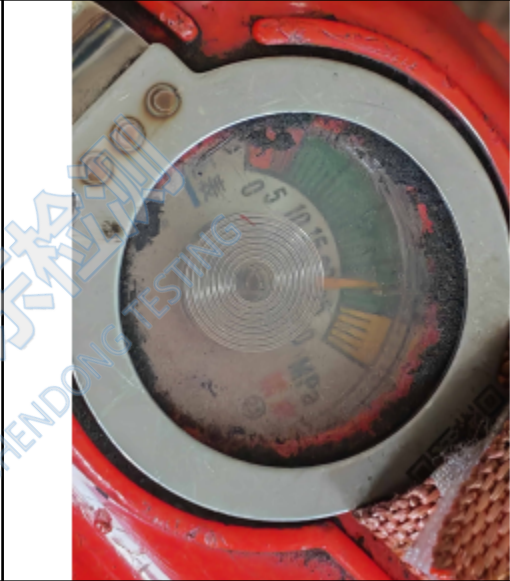
| 序号 | 样品状态 | 红色整机完好 | 出厂编号 | 25156131 | | |
| 8 | H14260813622 | 结构设计及外观 | 自救器开启、封印条是否断裂，外壳是否严重破损变形 | 合格 | 合格 | GB 24502-2023《煤矿用自救器》7.3.1 a |
| | | 氧气瓶压力 (MPa) | ≥18MPa | 21 | 合格 | GB 24502-2023《煤矿用自救器》7.3.1 c |
