# 检测检验报告

样品名称： 隔绝式压缩氧气自救器（在用品）

规格型号： ZYX45

委托单位： 布尔台煤矿

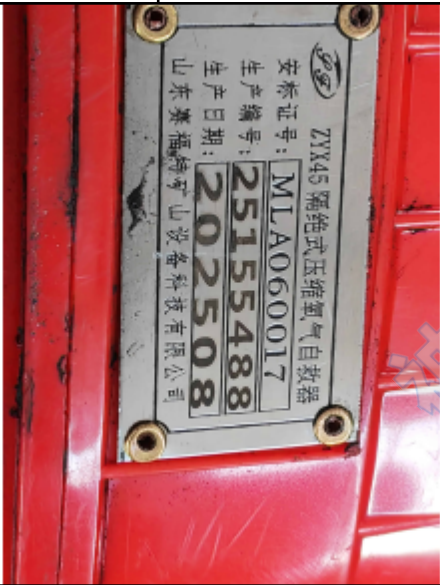
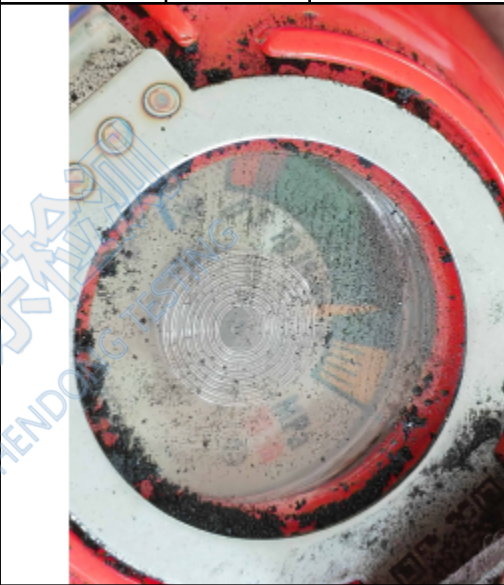
| 3 | H14260813647 | 结构设计及外观 | 自救器开启、封印条是否断裂，外壳是否严重破损变形 | 合格 | 合格 | GB 24502-2023《煤矿用自救器》7.3.1 a |
| | | 氧气瓶压力 (MPa) | ≥18MPa | 21 | 合格 | GB 24502-2023《煤矿用自救器》7.3.1 c |

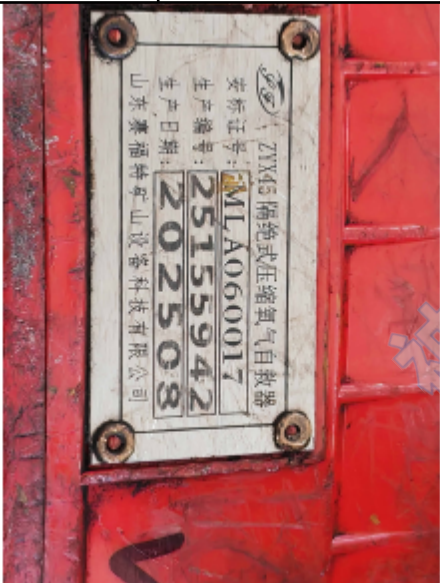
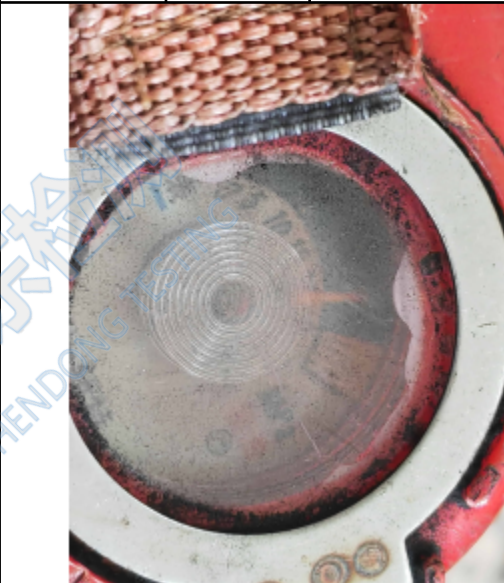
| 4 | H14260813648 | 结构设计及外观 | 自救器开启、封印条是否断裂，外壳是否严重破损变形 | 合格 | 合格 | GB 24502-2023《煤矿用自救器》7.3.1 a |
| | | 氧气瓶压力 (MPa) | ≥18MPa | 21 | 合格 | GB 24502-2023《煤矿用自救器》7.3.1 c |

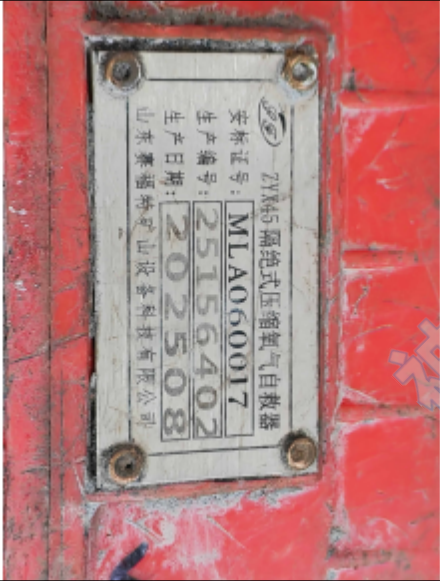
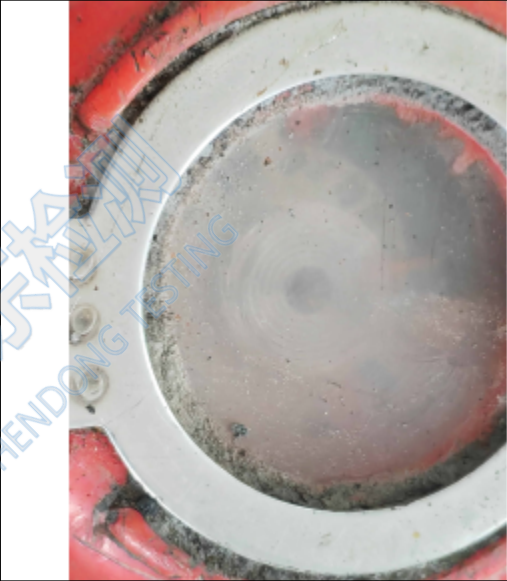
| 7 | H14260813651 | 结构设计及外观 | 自救器开启、封印条是否断裂，外壳是否严重破损变形 | 合格 | 合格 | GB 24502-2023《煤矿用自救器》7.3.1 a |
| | | 氧气瓶压力 (MPa) | ≥18MPa | 21 | 合格 | GB 24502-2023《煤矿用自救器》7.3.1 c |

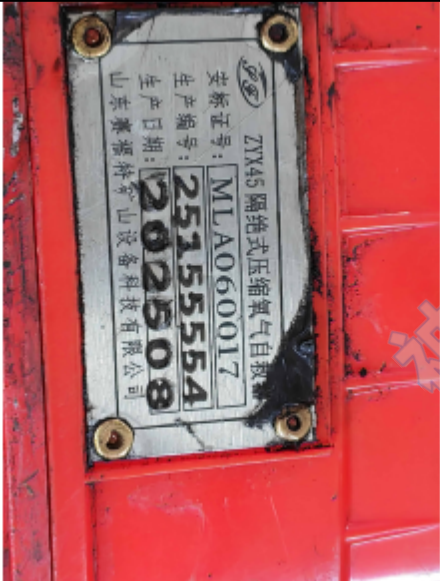
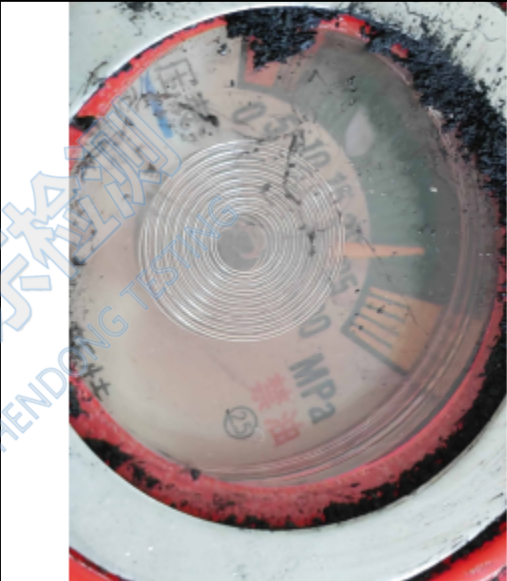
| 8 | H14260813652 | 结构设计及外观 | 自救器开启、封印条是否断裂，外壳是否严重破损变形 | 合格 | 合格 | GB 24502-2023《煤矿用自救器》7.3.1 a |
| | | 氧气瓶压力 (MPa) | ≥18MPa | 21 | 合格 | GB 24502-2023《煤矿用自救器》7.3.1 c |

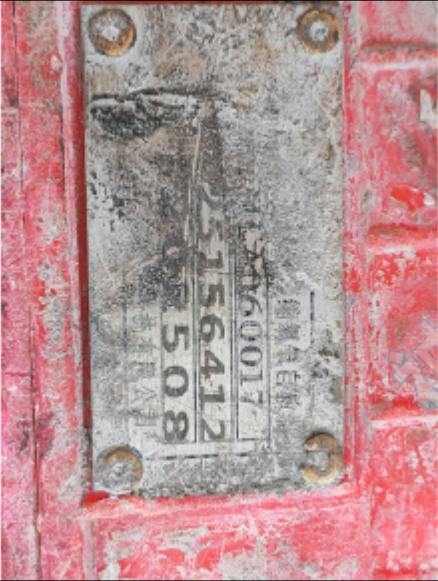
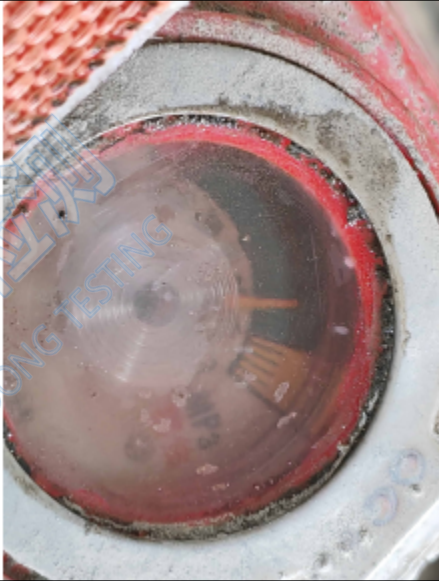
| 9 | H14260813653 | 结构设计及外观 | 自救器开启、封印条是否断裂，外壳是否严重破损变形 | 合格 | 合格 | GB 24502-2023《煤矿用自救器》7.3.1 a |
| | | 氧气瓶压力 (MPa) | ≥18MPa | 21 | 合格 | GB 24502-2023《煤矿用自救器》7.3.1 c |

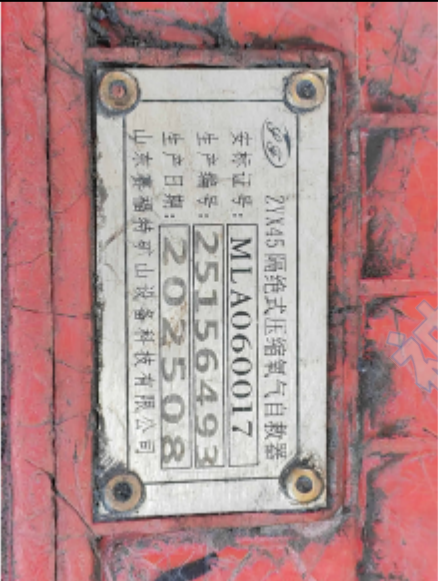
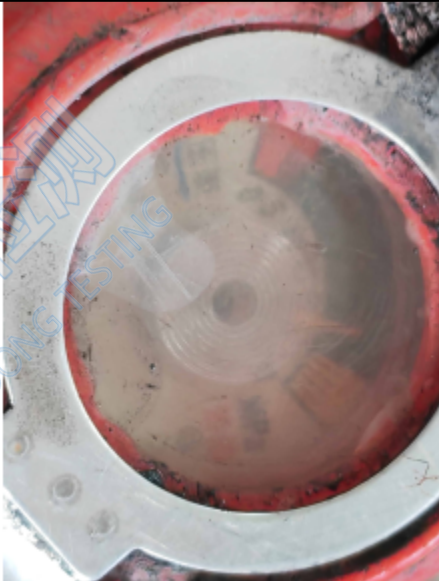
| 10 | H14260813654 | 结构设计及外观 | 自救器开启、封印条是否断裂，外壳是否严重破损变形 | 合格 | 合格 | GB 24502-2023《煤矿用自救器》7.3.1 a |
| | | 氧气瓶压力 (MPa) | ≥18MPa | 22 | 合格 | GB 24502-2023《煤矿用自救器》7.3.1 c |
