# 检测检验报告

样品名称： 隔绝式压缩氧气自救器（在用品）

规格型号： ZYX45

委托单位： 布尔台煤矿

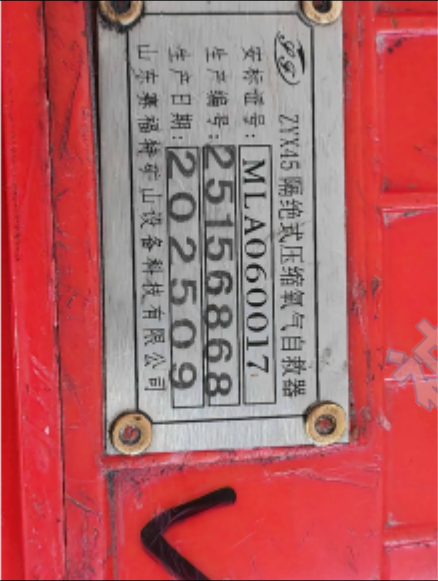
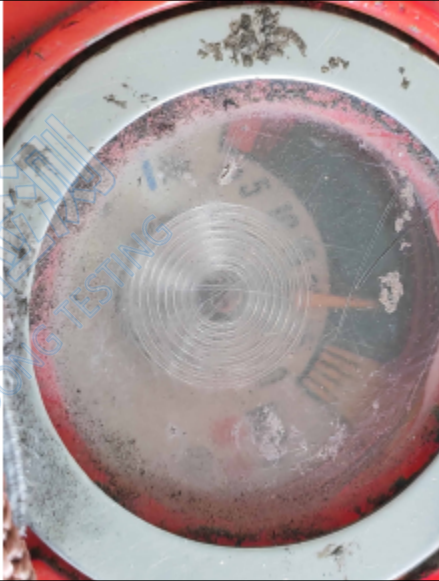
| 序号 | 样品状态 | 红色整机完好 | 出厂编号 | 25156868 | | |
| 5 | H14260813659 | 结构设计及外观 | 自救器开启、封印条是否断裂，外壳是否严重破损变形 | 合格 | 合格 | GB 24502-2023《煤矿用自救器》7.3.1 a |
| | | 氧气瓶压力 (MPa) | ≥18MPa | 21 | 合格 | GB 24502-2023《煤矿用自救器》7.3.1 c |

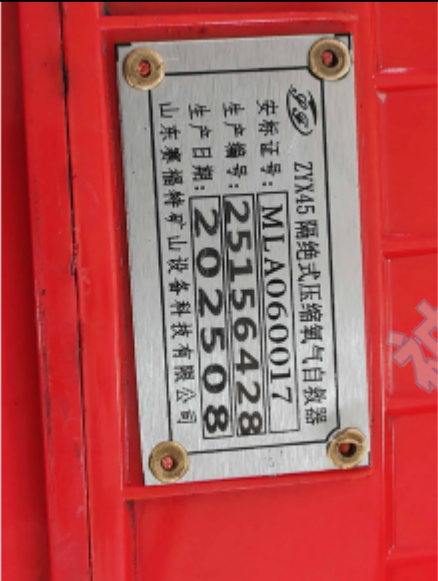
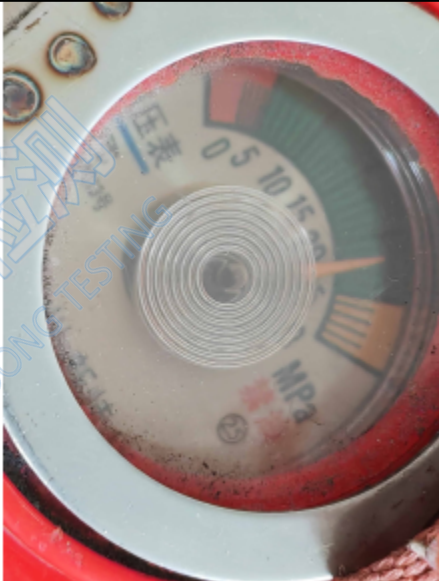
| 序号 | 样品状态 | 红色整机完好 | 出厂编号 | 25156428 | | |
| 6 | H14260813660 | 结构设计及外观 | 自救器开启、封印条是否断裂，外壳是否严重破损变形 | 合格 | 合格 | GB 24502-2023《煤矿用自救器》7.3.1 a |
| | | 氧气瓶压力 (MPa) | ≥18MPa | 22 | 合格 | GB 24502-2023《煤矿用自救器》7.3.1 c |
