# 检测检验报告

样品名称： 隔绝式压缩氧气自救器（在用品）

规格型号： ZYX45

委托单位： 布尔台煤矿

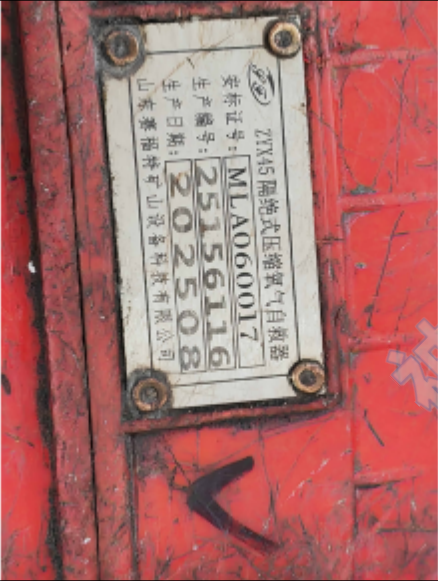
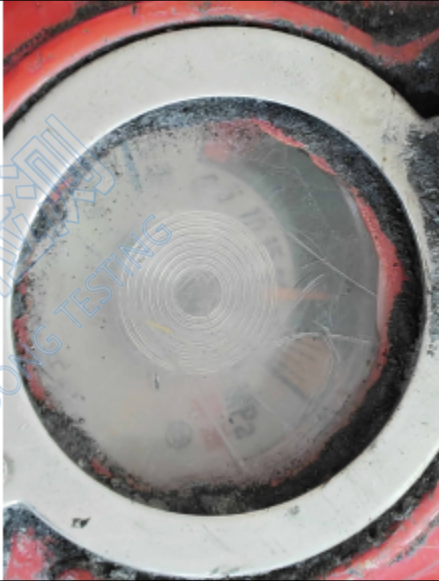
| 3 | H14260813667 | 结构设计及外观 | 自救器开启、封印条是否断裂，外壳是否严重破损变形 | 合格 | 合格 | GB 24502-2023《煤矿用自救器》7.3.1 a |
| | | 氧气瓶压力 (MPa) | ≥18MPa | 21 | 合格 | GB 24502-2023《煤矿用自救器》7.3.1 c |

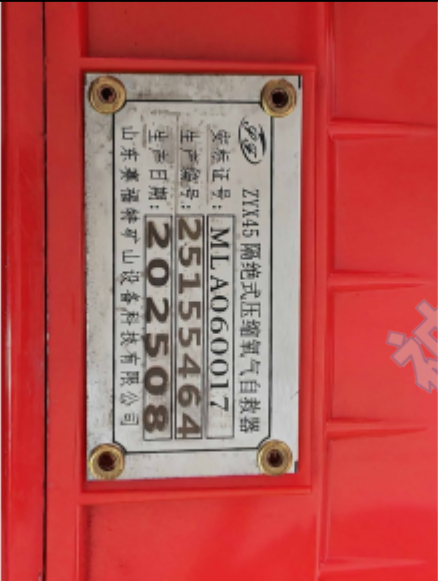
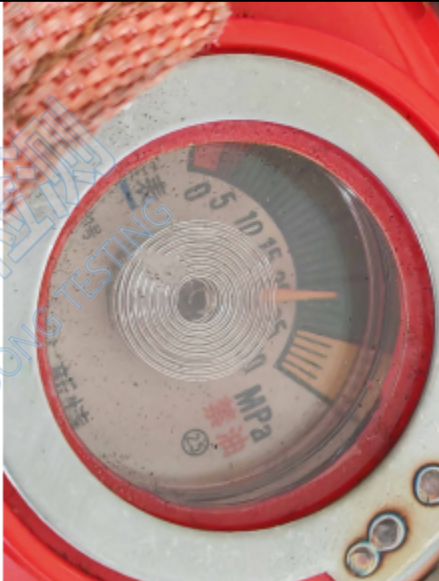
| 4 | H14260813668 | 结构设计及外观 | 自救器开启、封印条是否断裂，外壳是否严重破损变形 | 合格 | 合格 | GB 24502-2023《煤矿用自救器》7.3.1 a |
| | | 氧气瓶压力 (MPa) | ≥18MPa | 21 | 合格 | GB 24502-2023《煤矿用自救器》7.3.1 c |

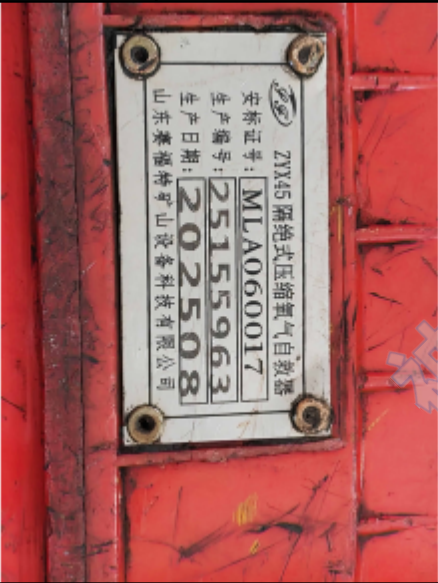
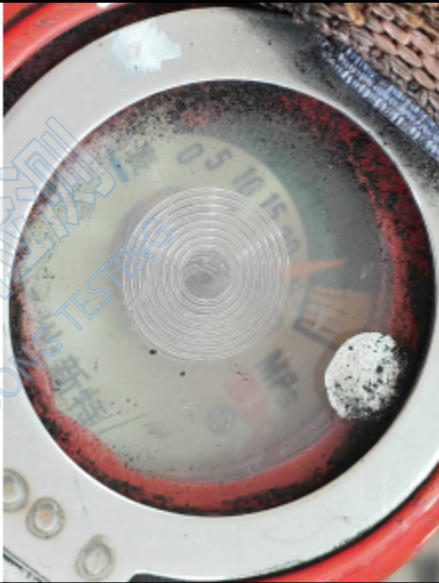
| 9 | H14260813673 | 结构设计及外观 | 自救器开启、封印条是否断裂，外壳是否严重破损变形 | 合格 | 合格 | GB 24502-2023《煤矿用自救器》7.3.1 a |
| | | 氧气瓶压力 (MPa) | ≥18MPa | 22 | 合格 | GB 24502-2023《煤矿用自救器》7.3.1 c |

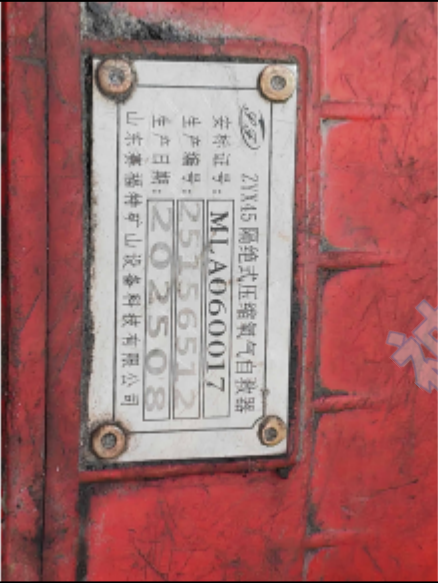
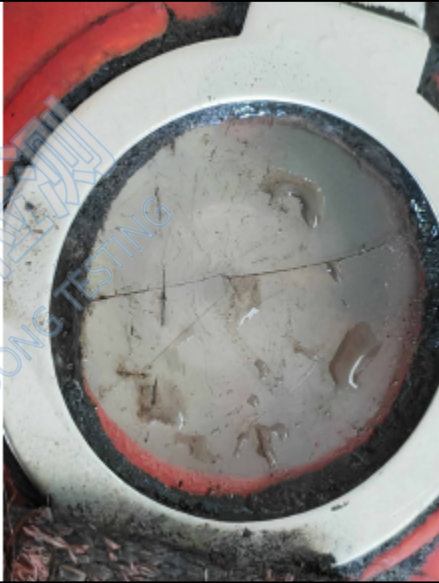
| 10 | H14260813674 | 结构设计及外观 | 自救器开启、封印条是否断裂，外壳是否严重破损变形 | 合格 | 合格 | GB 24502-2023《煤矿用自救器》7.3.1 a |
| | | 氧气瓶压力 (MPa) | ≥18MPa | 23 | 合格 | GB 24502-2023《煤矿用自救器》7.3.1 c |
