# 检测检验报告

样品名称： 隔绝式压缩氧气自救器（在用品）

规格型号： ZYX45

委托单位： 布尔台煤矿

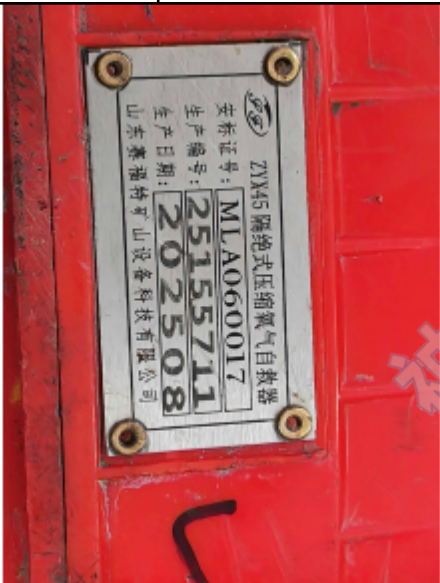
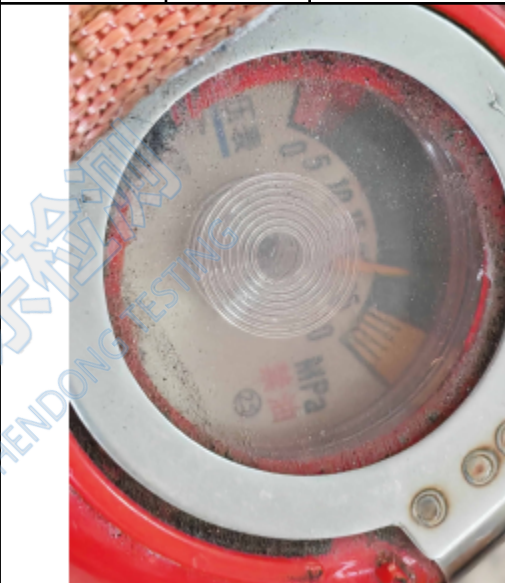
| 序号 | 样品状态 | 红色整机完好 | 出厂编号 | 25155711 | | |
| 1 | H14260813675 | 结构设计及外观 | 自救器开启、封印条是否断裂，外壳是否严重破损变形 | 合格 | 合格 | GB 24502-2023《煤矿用自救器》7.3.1 a |
| | | 氧气瓶压力 (MPa) | ≥18MPa | 21 | 合格 | GB 24502-2023《煤矿用自救器》7.3.1 c |

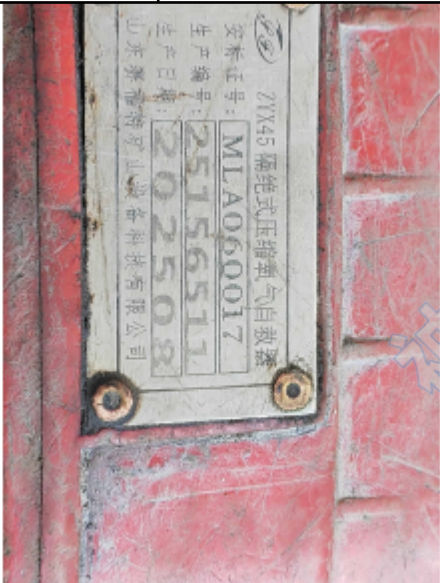
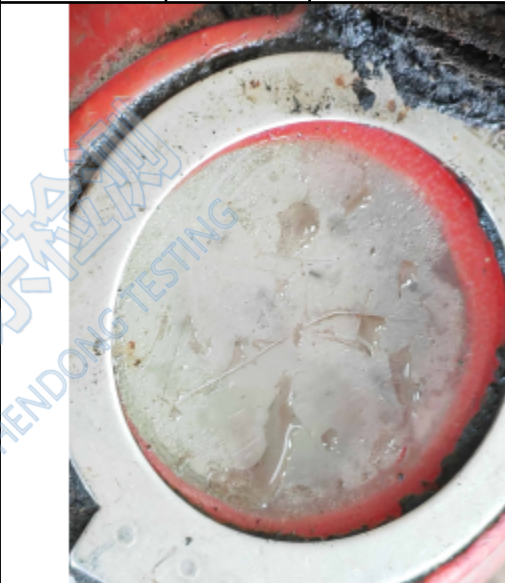
| 序号 | 样品状态 | 红色整机完好 | 出厂编号 | 25156511 | | |
| 2 | H14260813676 | 结构设计及外观 | 自救器开启、封印条是否断裂，外壳是否严重破损变形 | 合格 | 合格 | GB 24502-2023《煤矿用自救器》7.3.1 a |
| | | 氧气瓶压力 (MPa) | ≥18MPa | 23 | 合格 | GB 24502-2023《煤矿用自救器》7.3.1 c |
