# 检测检验报告

样品名称： 隔绝式压缩氧气自救器（在用品）

规格型号： ZYX45

委托单位： 布尔台煤矿

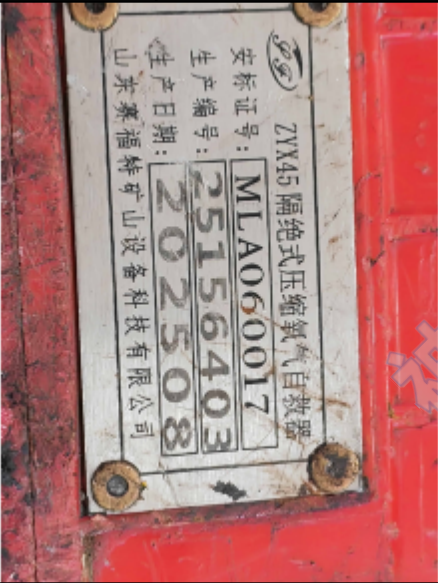
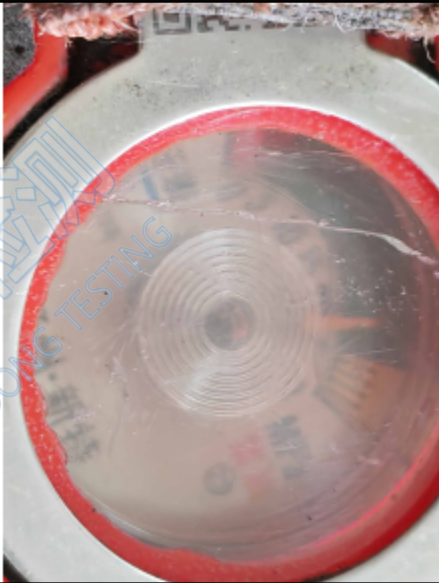
| 序号 | 样品状态 | 红色整机完好 | 出厂编号 | 25156403 | | |
| | | 结构设计及外观 | 自救器开启、封印条是否断裂，外壳是否严重破损变形 | 合格 | 合格 | GB 24502-2023《煤矿用自救器》7.3.1 a |
| 3 | H14260813687 | 氧气瓶压力 (MPa) | ≥18MPa | 22 | 合格 | GB 24502-2023《煤矿用自救器》7.3.1 c |

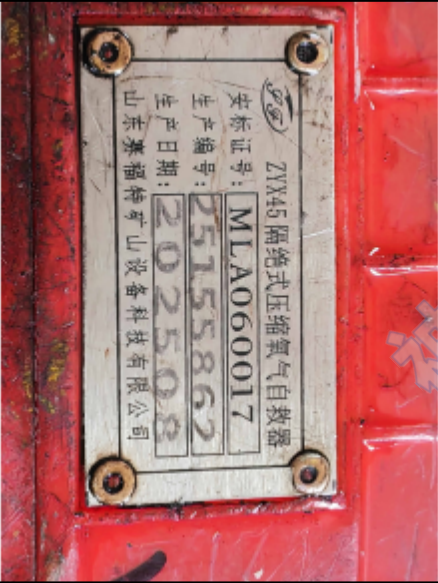
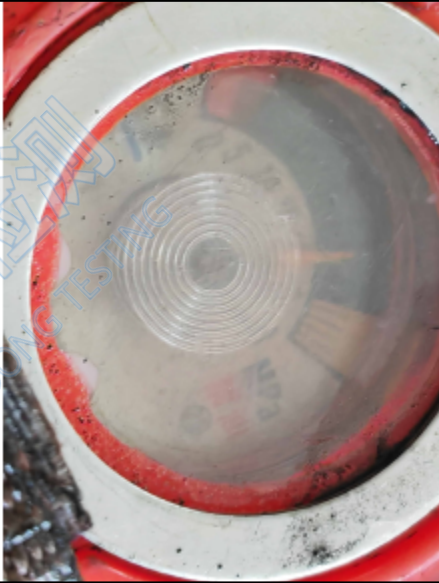
| 序号 | 样品状态 | 红色整机完好 | 出厂编号 | 25155862 | | |
| | | 结构设计及外观 | 自救器开启、封印条是否断裂，外壳是否严重破损变形 | 合格 | 合格 | GB 24502-2023《煤矿用自救器》7.3.1 a |
| 4 | H14260813688 | 氧气瓶压力 (MPa) | ≥18MPa | 21 | 合格 | GB 24502-2023《煤矿用自救器》7.3.1 c |
