# 检测检验报告

样品名称： 隔绝式压缩氧气自救器（在用品）

规格型号： ZYX45

委托单位： 布尔台煤矿

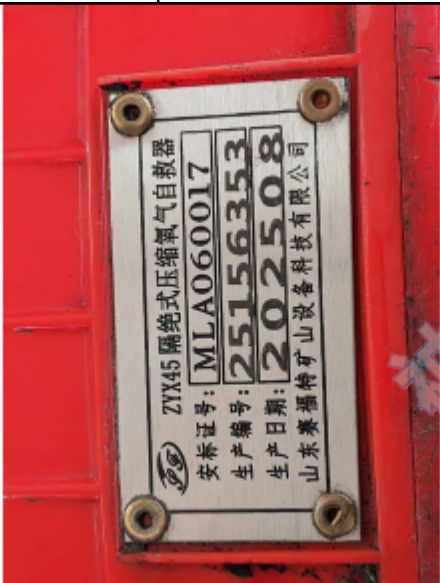
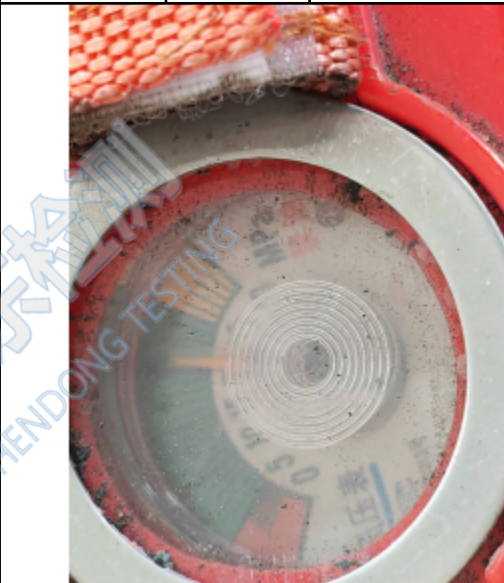
| 序号 | 样品状态 | 红色整机完好 | 出厂编号 | 25156353 | | |
| | 3 | H14260813697 | 结构设计及外观 | 自救器开启、封印条是否断裂，外壳是否严重破损变形 | 合格 | 合格 |
| 氧气瓶压力 (MPa) | | | ≥18MPa | 21 | 合格 | GB 24502-2023《煤矿用自救器》7.3.1 c |

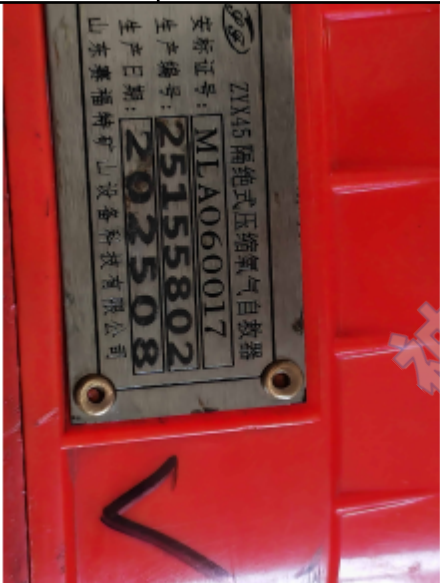
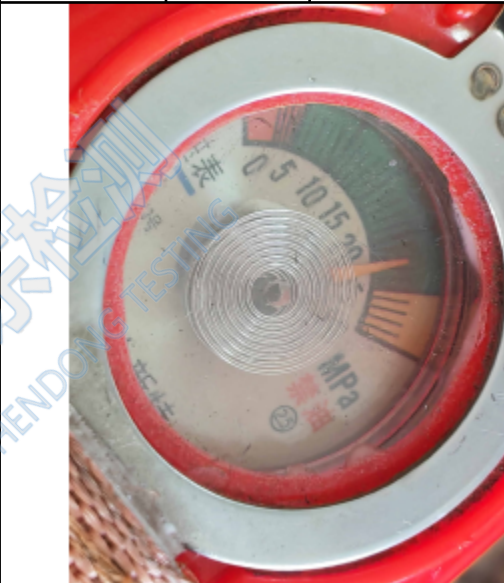
| 序号 | 样品状态 | 红色整机完好 | 出厂编号 | 25155802 | | |
| | 4 | H14260813698 | 结构设计及外观 | 自救器开启、封印条是否断裂，外壳是否严重破损变形 | 合格 | 合格 |
| 氧气瓶压力 (MPa) | | | ≥18MPa | 22 | 合格 | GB 24502-2023《煤矿用自救器》7.3.1 c |

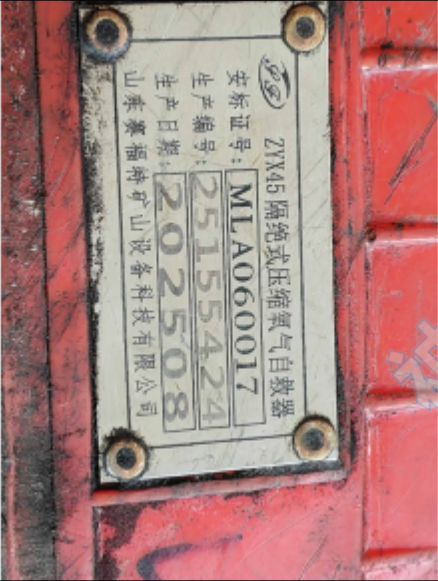
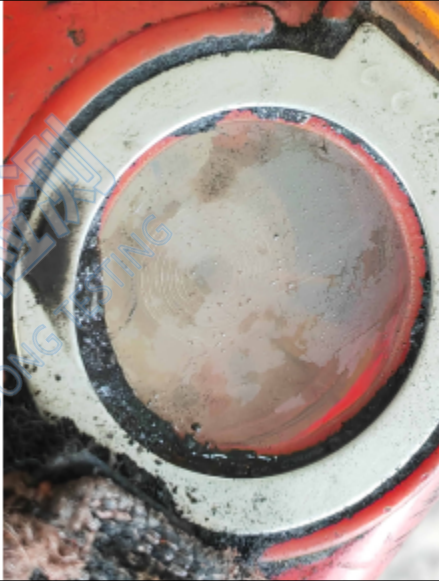
| 序号 | 样品状态 | 红色整机完好 | 出厂编号 | 25155424 | | |
| 5 | H14260813699 | 结构设计及外观 | 自救器开启、封印条是否断裂，外壳是否严重破损变形 | 合格 | 合格 | GB 24502-2023《煤矿用自救器》7.3.1 a |
| | | 氧气瓶压力 (MPa) | ≥18MPa | 23 | 合格 | GB 24502-2023《煤矿用自救器》7.3.1 c |

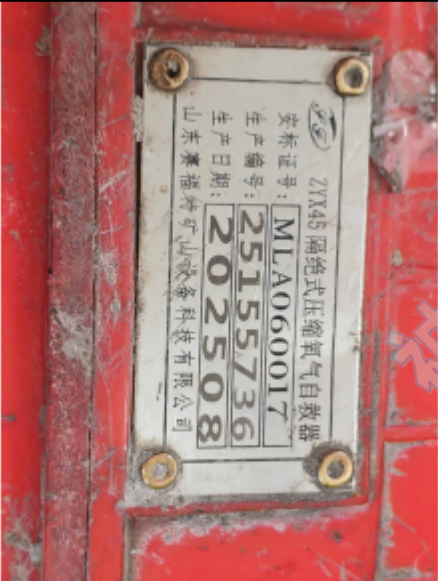
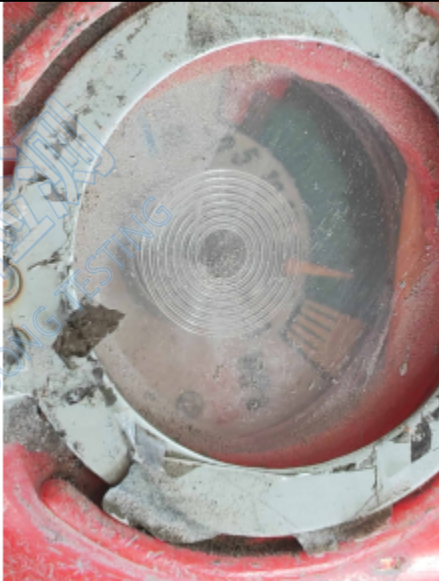
| 序号 | 样品状态 | 红色整机完好 | 出厂编号 | 25155736 | | |
| 6 | H14260813700 | 结构设计及外观 | 自救器开启、封印条是否断裂，外壳是否严重破损变形 | 合格 | 合格 | GB 24502-2023《煤矿用自救器》7.3.1 a |
| | | 氧气瓶压力 (MPa) | ≥18MPa | 22 | 合格 | GB 24502-2023《煤矿用自救器》7.3.1 c |

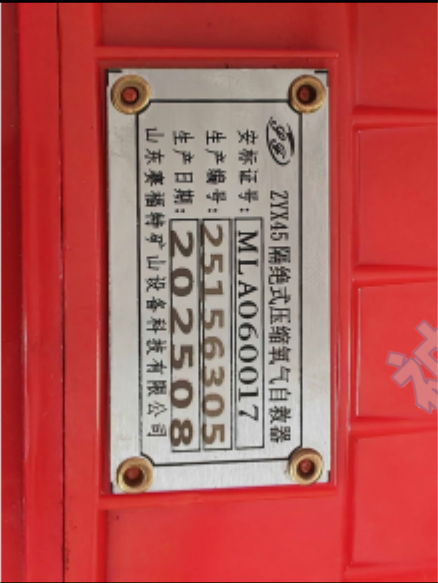
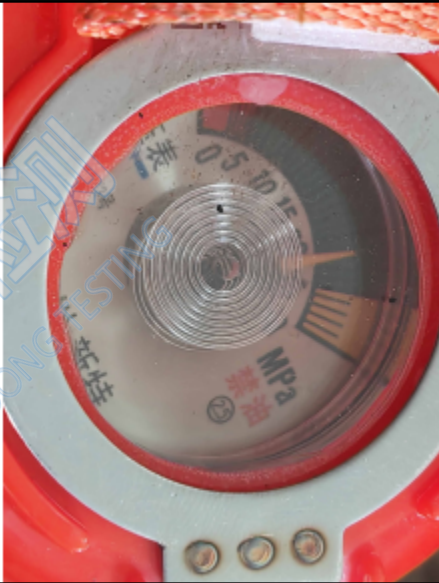
| 序号 | 样品状态 | 红色整机完好 | 出厂编号 | 25156305 | | |
| 9 | H14260813703 | 结构设计及外观 | 自救器开启、封印条是否断裂，外壳是否严重破损变形 | 合格 | 合格 | GB 24502-2023《煤矿用自救器》7.3.1 a |
| | | 氧气瓶压力 (MPa) | ≥18MPa | 21 | 合格 | GB 24502-2023《煤矿用自救器》7.3.1 c |

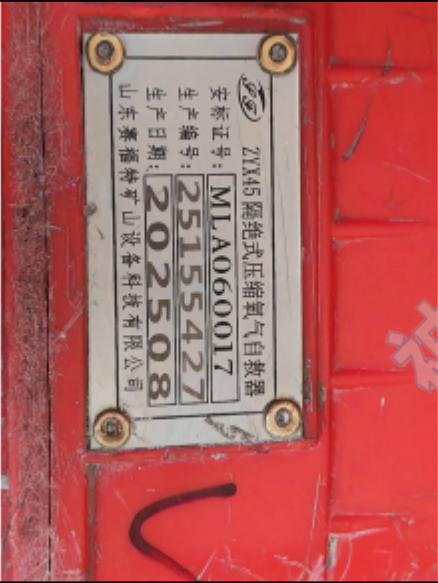
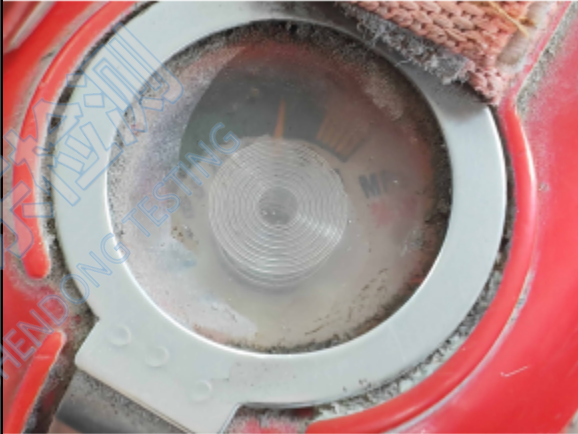
| 序号 | 样品状态 | 红色整机完好 | 出厂编号 | 25155427 | | |
| 10 | H14260813704 | 结构设计及外观 | 自救器开启、封印条是否断裂，外壳是否严重破损变形 | 合格 | 合格 | GB 24502-2023《煤矿用自救器》7.3.1 a |
| | | 氧气瓶压力 (MPa) | ≥18MPa | 21 | 合格 | GB 24502-2023《煤矿用自救器》7.3.1 c |
