# 检测检验报告

样品名称： 隔绝式压缩氧气自救器（在用品）

规格型号： ZYX45

委托单位： 布尔台煤矿

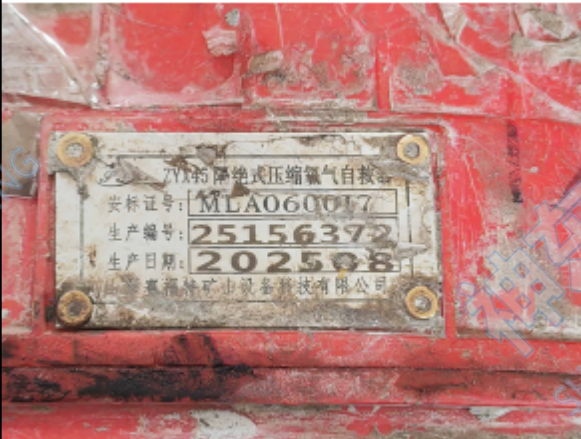
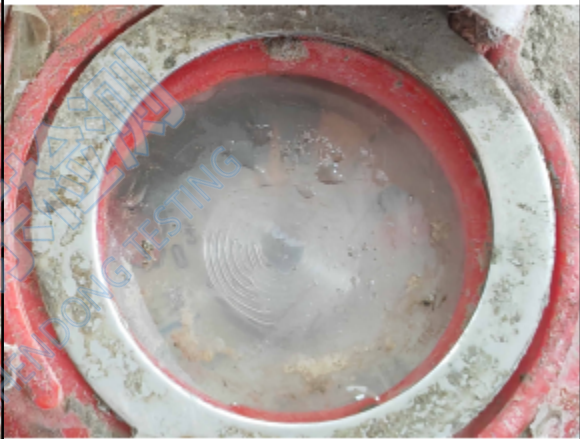
| 序号 | 样品状态 | 红色整机完好 | 出厂编号 | 25156372 | | |
| 1 | H14260813705 | 结构设计及外观 | 自救器开启、封印条是否断裂，外壳是否严重破损变形 | 合格 | 合格 | GB 24502-2023《煤矿用自救器》7.3.1 a |
| | | 氧气瓶压力(MPa) | ≥18MPa | 21 | 合格 | GB 24502-2023《煤矿用自救器》7.3.1 c |

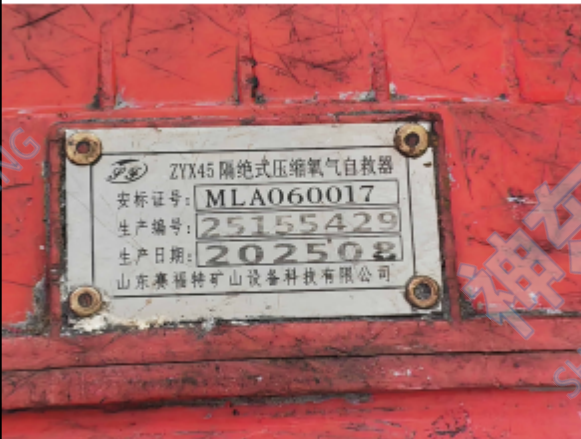
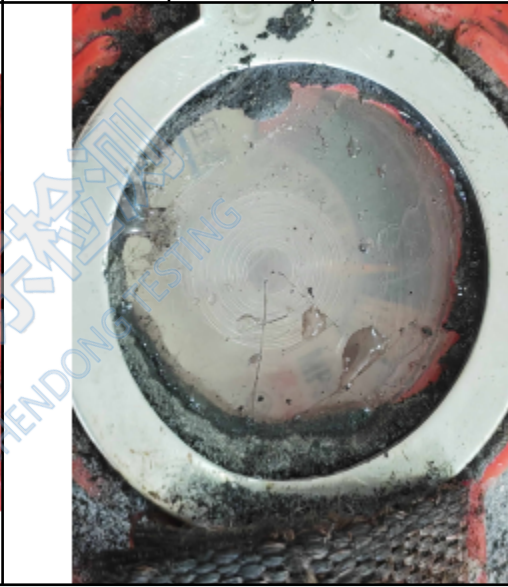
| 序号 | 样品状态 | 红色整机完好 | 出厂编号 | 25155429 | | |
| 2 | H14260813706 | 结构设计及外观 | 自救器开启、封印条是否断裂，外壳是否严重破损变形 | 合格 | 合格 | GB 24502-2023《煤矿用自救器》7.3.1 a |
| | | 氧气瓶压力(MPa) | ≥18MPa | 22 | 合格 | GB 24502-2023《煤矿用自救器》7.3.1 c |

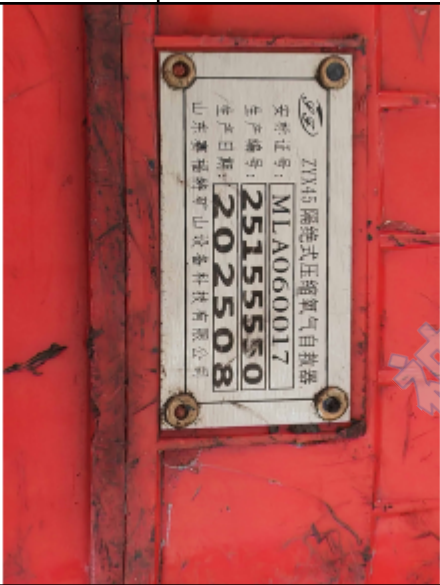
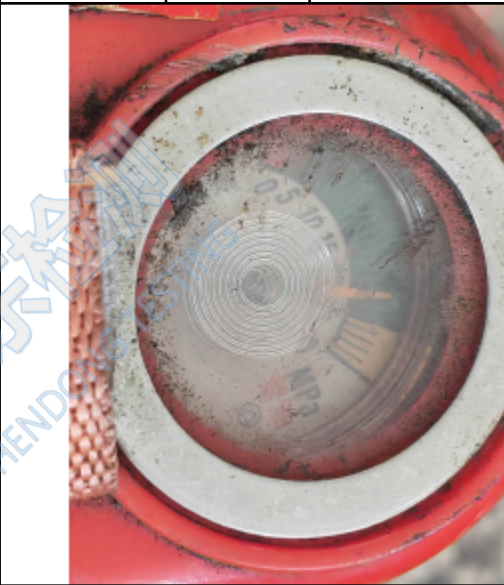
| 序号 | 样品状态 | 红色整机完好 | 出厂编号 | 25155550 | | |
| | 5 | H14260813709 | 结构设计及外观 | 自救器开启、封印条是否断裂，外壳是否严重破损变形 | 合格 | 合格 |
| 氧气瓶压力 (MPa) | | | ≥18MPa | 22 | 合格 | GB 24502-2023《煤矿用自救器》7.3.1 c |

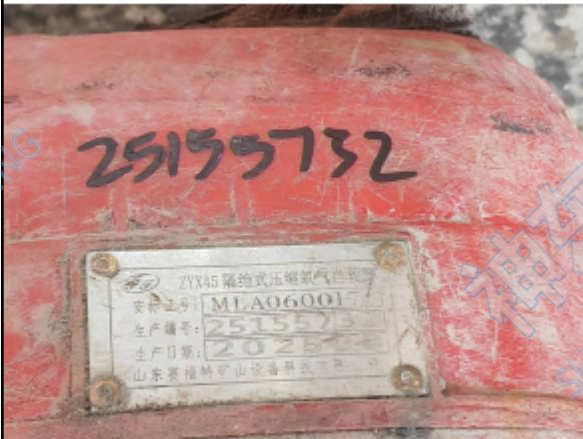
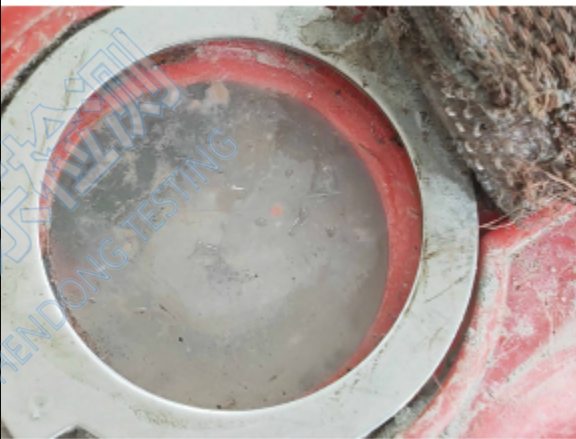
| 序号 | 样品状态 | 红色整机完好 | 出厂编号 | 25155732 | | |
| | 6 | H14260813710 | 结构设计及外观 | 自救器开启、封印条是否断裂，外壳是否严重破损变形 | 合格 | 合格 |
| 氧气瓶压力 (MPa) | | | ≥18MPa | 22 | 合格 | GB 24502-2023《煤矿用自救器》7.3.1 c |

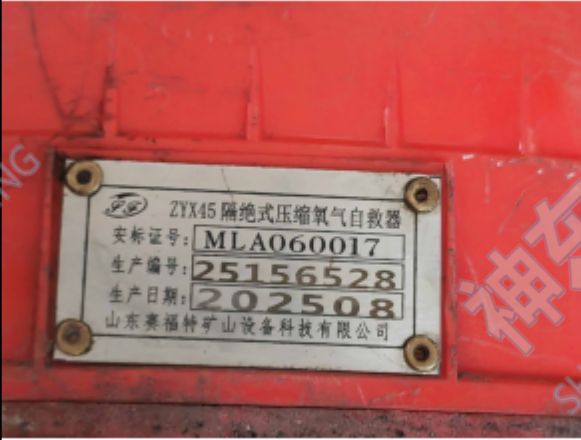
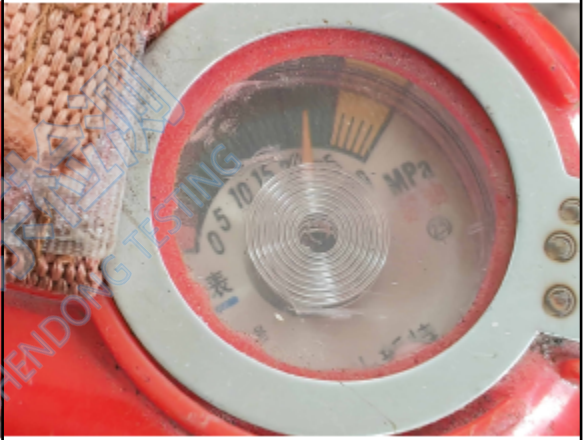
| 序号 | 样品状态 | 红色整机完好 | 出厂编号 | 25156528 | | |
| 7 | H14260813711 | 结构设计及外观 | 自救器开启、封印条是否断裂，外壳是否严重破损变形 | 合格 | 合格 | GB 24502-2023《煤矿用自救器》7.3.1 a |
| | | 氧气瓶压力 (MPa) | ≥18MPa | 22 | 合格 | GB 24502-2023《煤矿用自救器》7.3.1 c |

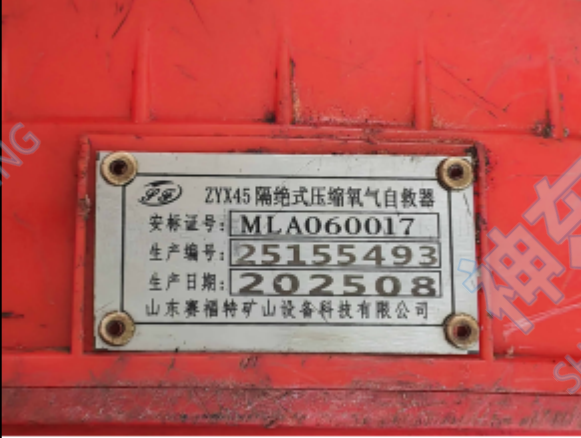
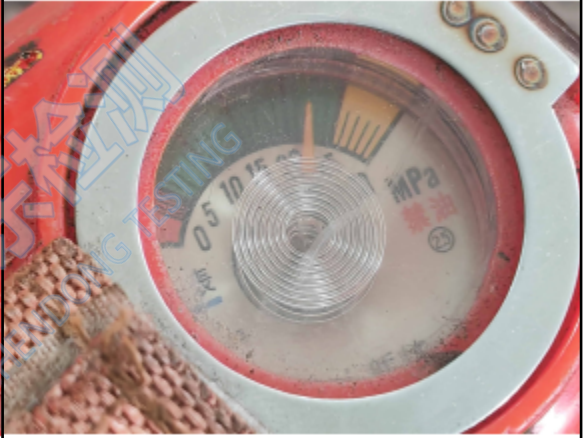
| 序号 | 样品状态 | 红色整机完好 | 出厂编号 | 25155493 | | |
| 8 | H14260813712 | 结构设计及外观 | 自救器开启、封印条是否断裂，外壳是否严重破损变形 | 合格 | 合格 | GB 24502-2023《煤矿用自救器》7.3.1 a |
| | | 氧气瓶压力 (MPa) | ≥18MPa | 22 | 合格 | GB 24502-2023《煤矿用自救器》7.3.1 c |
