# 检测检验报告

样品名称： 隔绝式压缩氧气自救器（在用品）

规格型号： ZYX120

委托单位： 布尔台煤矿

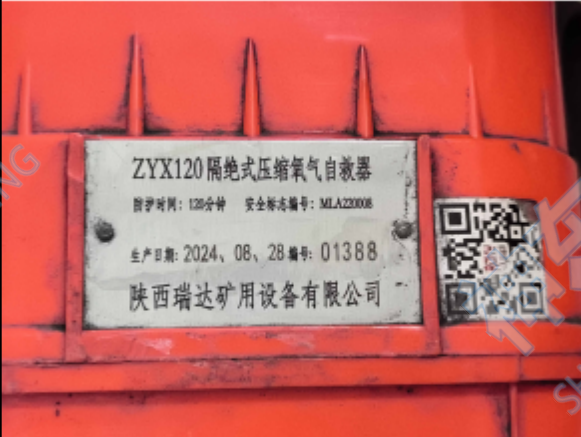
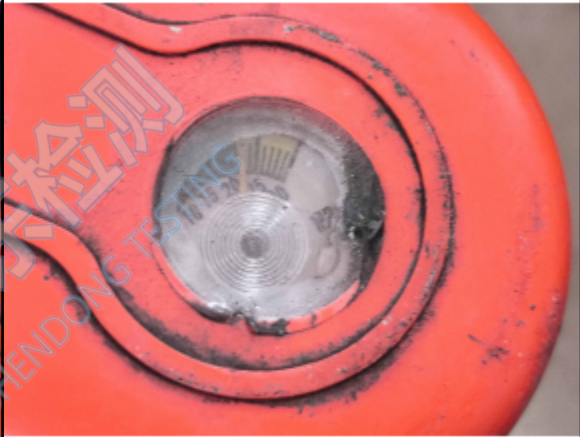
| 序号 | 样品状态 | 红色整机完好 | 出厂编号 | 01388 | | |

| 1 | H14260813715 | 结构设计及外观 | 自救器开启、封印条是否断裂，外壳是否严重破损变形 | 合格 | 合格 | GB 24502-2023《煤矿用自救器》7.3.1 a |
| | | 氧气瓶压力(MPa) | ≥18MPa | 23 | 合格 | GB 24502-2023《煤矿用自救器》7.3.1 c |

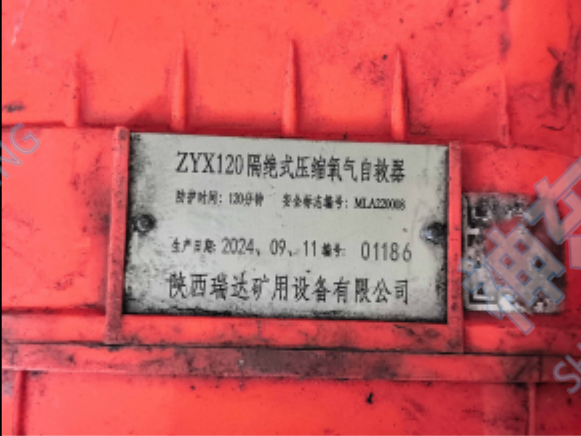
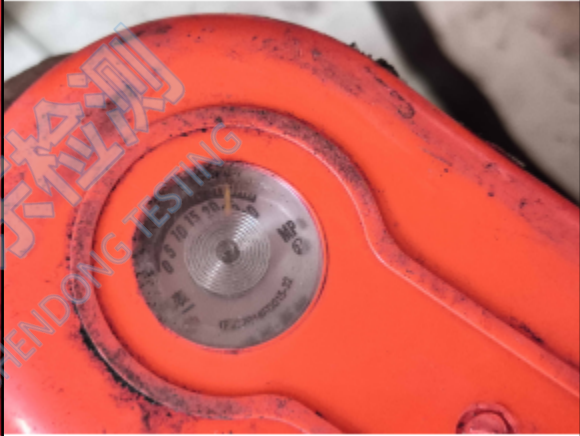
| 序号 | 样品状态 | 红色整机完好 | 出厂编号 | 01186 | | |

| 2 | H14260813716 | 结构设计及外观 | 自救器开启、封印条是否断裂，外壳是否严重破损变形 | 合格 | 合格 | GB 24502-2023《煤矿用自救器》7.3.1 a |
| | | 氧气瓶压力(MPa) | ≥18MPa | 24 | 合格 | GB 24502-2023《煤矿用自救器》7.3.1 c |

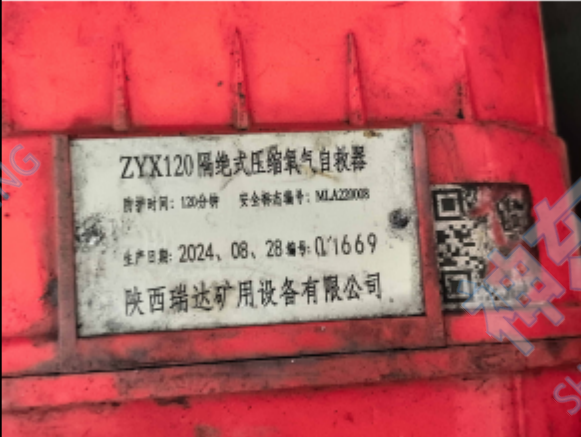
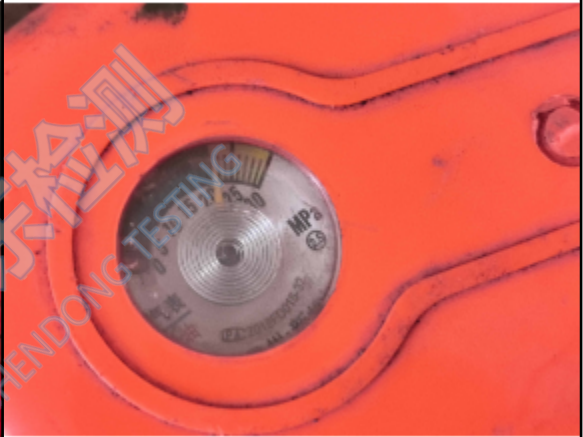
| 序号 | 样品状态 | 红色整机完好 | 出厂编号 | 01669 | | |

| 3 | H14260813717 | 结构设计及外观 | 自救器开启、封印条是否断裂，外壳是否严重破损变形 | 合格 | 合格 | GB 24502-2023《煤矿用自救器》7.3.1 a |
| | | 氧气瓶压力(MPa) | ≥18MPa | 22 | 合格 | GB 24502-2023《煤矿用自救器》7.3.1 c |

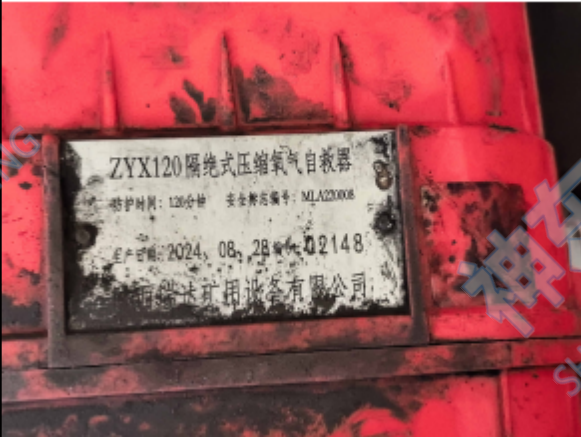
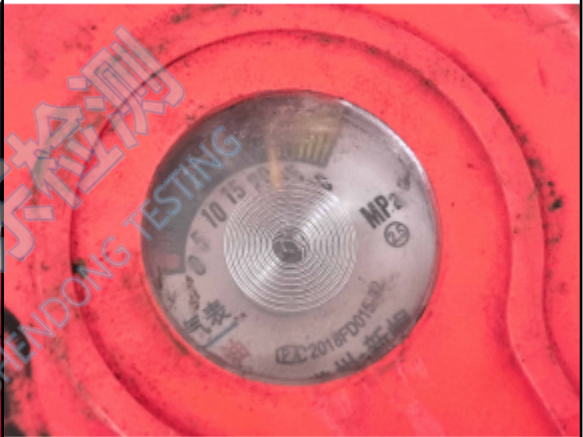
| 序号 | 样品状态 | 红色整机完好 | 出厂编号 | 02148 | | |

| 4 | H14260813718 | 结构设计及外观 | 自救器开启、封印条是否断裂，外壳是否严重破损变形 | 合格 | 合格 | GB 24502-2023《煤矿用自救器》7.3.1 a |
| | | 氧气瓶压力(MPa) | ≥18MPa | 23 | 合格 | GB 24502-2023《煤矿用自救器》7.3.1 c |

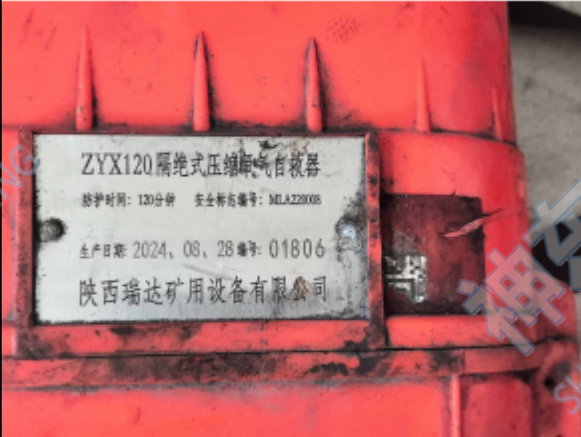
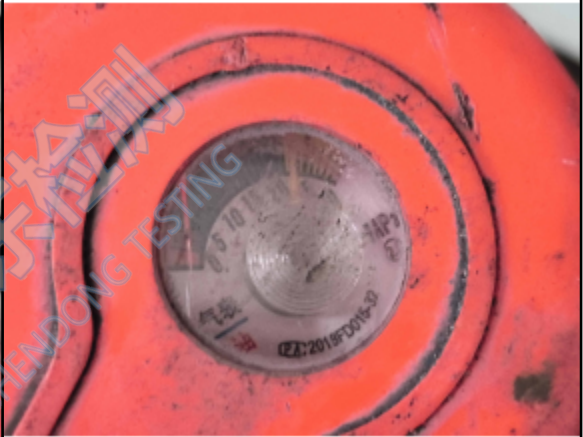
| 序号 | 样品状态 | 红色整机完好 | 出厂编号 | 01806 | | |

| 9 | H14260813723 | 结构设计及外观 | 自救器开启、封印条是否断裂，外壳是否严重破损变形 | 合格 | 合格 | GB 24502-2023《煤矿用自救器》7.3.1 a |
| | | 氧气瓶压力(MPa) | ≥18MPa | 23 | 合格 | GB 24502-2023《煤矿用自救器》7.3.1 c |

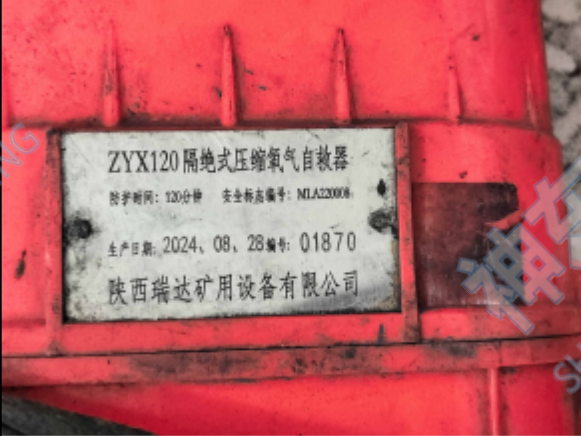
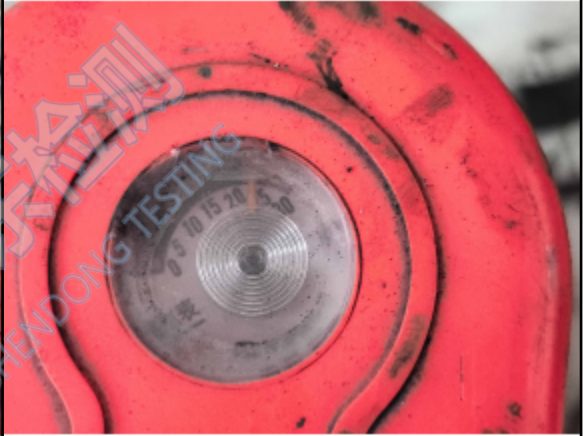
| 序号 | 样品状态 | 红色整机完好 | 出厂编号 | 01870 | | |

| 10 | H14260813724 | 结构设计及外观 | 自救器开启、封印条是否断裂，外壳是否严重破损变形 | 合格 | 合格 | GB 24502-2023《煤矿用自救器》7.3.1 a |
| | | 氧气瓶压力(MPa) | ≥18MPa | 23 | 合格 | GB 24502-2023《煤矿用自救器》7.3.1 c |
