# 检测检验报告

样品名称： 隔绝式压缩氧气自救器（在用品）

规格型号： ZYX120

委托单位： 布尔台煤矿

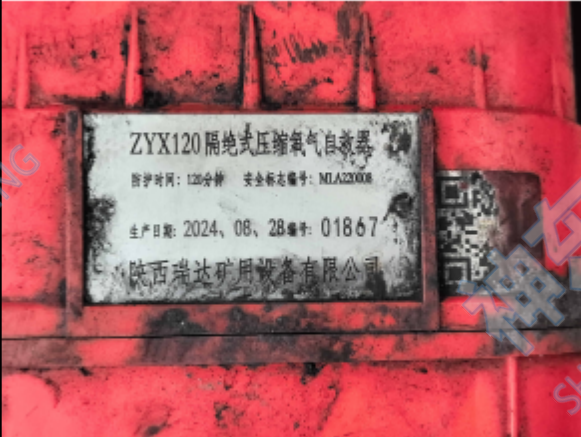
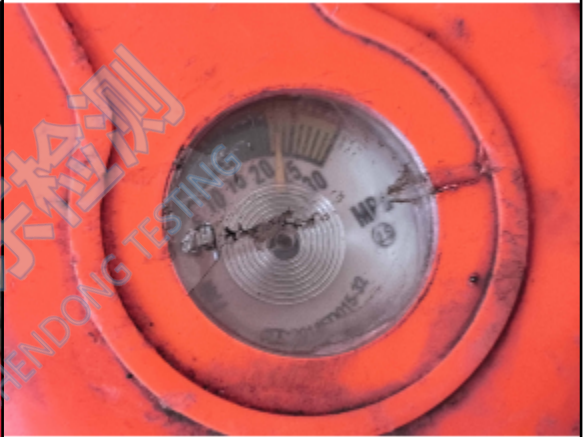
| 序号 | 样品状态 | 红色整机完好 | 出厂编号 | 01867 | | |
| 1 | H14260813735 | 结构设计及外观 | 自救器开启、封印条是否断裂，外壳是否严重破损变形 | 合格 | 合格 | GB 24502-2023《煤矿用自救器》7.3.1 a |
| | | 氧气瓶压力(MPa) | ≥18MPa | 23 | 合格 | GB 24502-2023《煤矿用自救器》7.3.1 c |

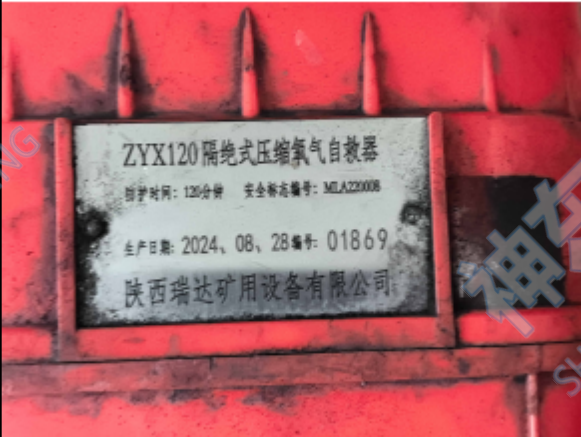
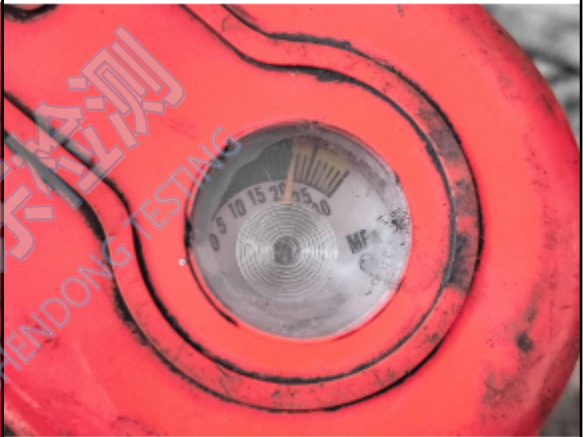
| 序号 | 样品状态 | 红色整机完好 | 出厂编号 | 01869 | | |
| 2 | H14260813736 | 结构设计及外观 | 自救器开启、封印条是否断裂，外壳是否严重破损变形 | 合格 | 合格 | GB 24502-2023《煤矿用自救器》7.3.1 a |
| | | 氧气瓶压力(MPa) | ≥18MPa | 22 | 合格 | GB 24502-2023《煤矿用自救器》7.3.1 c |

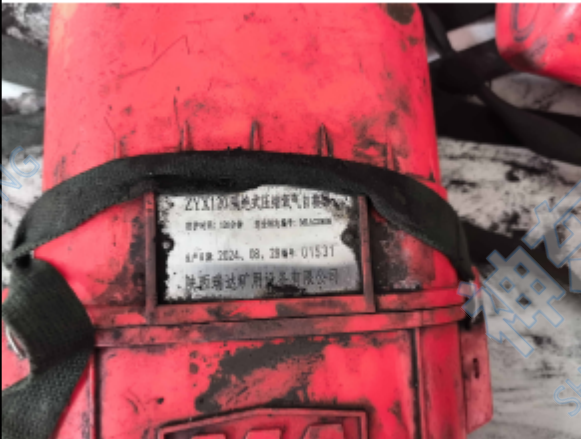
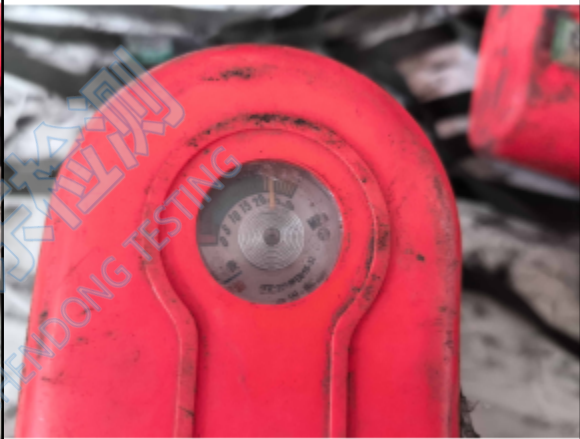
| 序号 | 样品状态 | 红色整机完好 | 出厂编号 | 01531 | | |
| 5 | H14260813739 | 结构设计及外观 | 自救器开启、封印条是否断裂，外壳是否严重破损变形 | 合格 | 合格 | GB 24502-2023《煤矿用自救器》7.3.1 a |
| | | 氧气瓶压力(MPa) | ≥18MPa | 24 | 合格 | GB 24502-2023《煤矿用自救器》7.3.1 c |

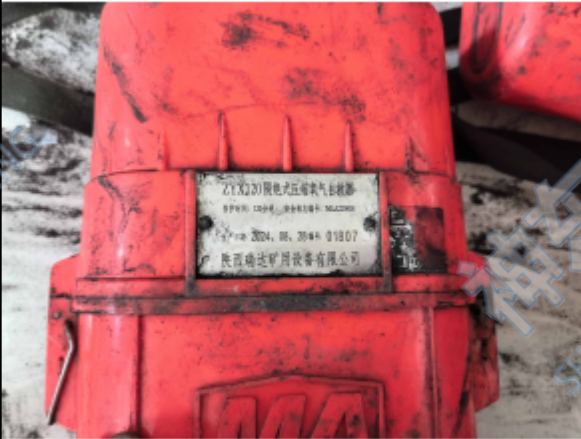
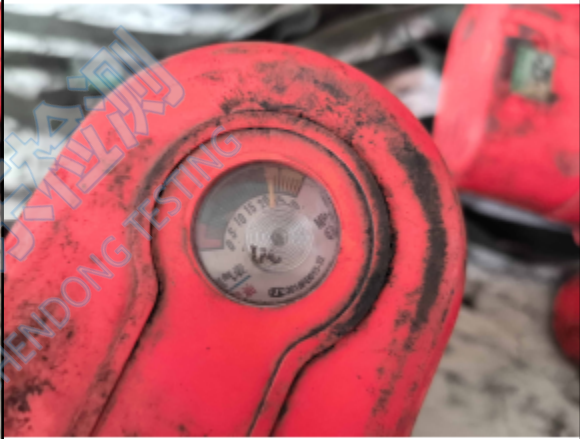
| 序号 | 样品状态 | 红色整机完好 | 出厂编号 | 01807 | | |
| 6 | H14260813740 | 结构设计及外观 | 自救器开启、封印条是否断裂，外壳是否严重破损变形 | 合格 | 合格 | GB 24502-2023《煤矿用自救器》7.3.1 a |
| | | 氧气瓶压力(MPa) | ≥18MPa | 23 | 合格 | GB 24502-2023《煤矿用自救器》7.3.1 c |

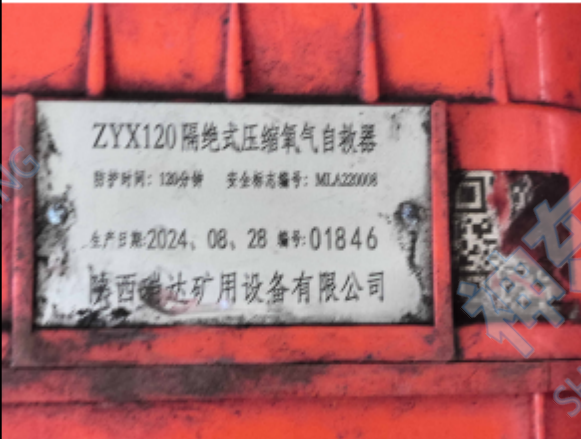
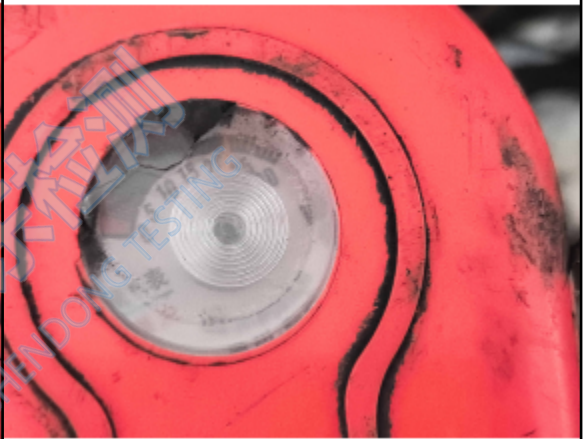
| 序号 | 样品状态 | 红色整机完好 | 出厂编号 | 01846 | | |
| 9 | H14260813743 | 结构设计及外观 | 自救器开启、封印条是否断裂，外壳是否严重破损变形 | 合格 | 合格 | GB 24502-2023《煤矿用自救器》7.3.1 a |
| | | 氧气瓶压力 (MPa) | ≥18MPa | 23 | 合格 | GB 24502-2023《煤矿用自救器》7.3.1 c |

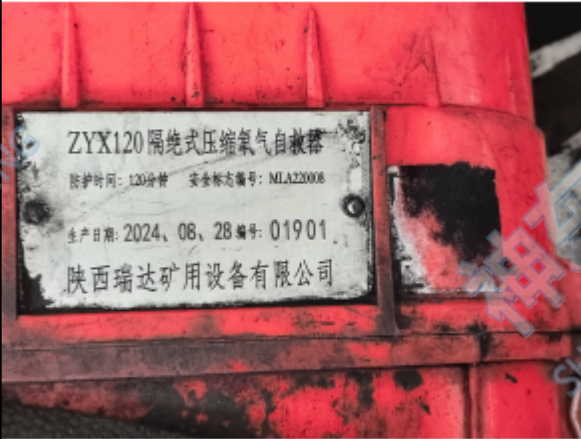
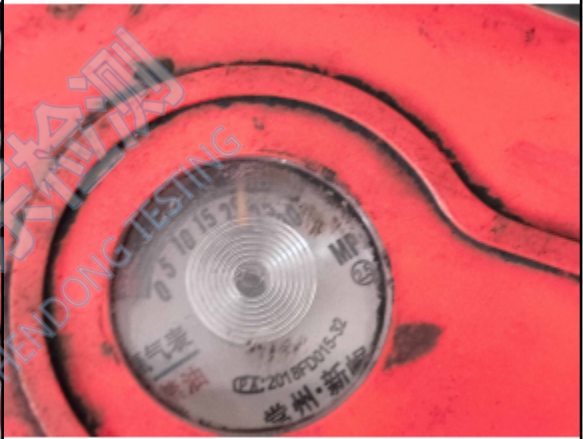
| 序号 | 样品状态 | 红色整机完好 | 出厂编号 | 01901 | | |
| 10 | H14260813744 | 结构设计及外观 | 自救器开启、封印条是否断裂，外壳是否严重破损变形 | 合格 | 合格 | GB 24502-2023《煤矿用自救器》7.3.1 a |
| | | 氧气瓶压力 (MPa) | ≥18MPa | 22 | 合格 | GB 24502-2023《煤矿用自救器》7.3.1 c |
