# 检测检验报告

样品名称： 隔绝式压缩氧气自救器（在用品）

规格型号： ZYX120

委托单位： 布尔台煤矿

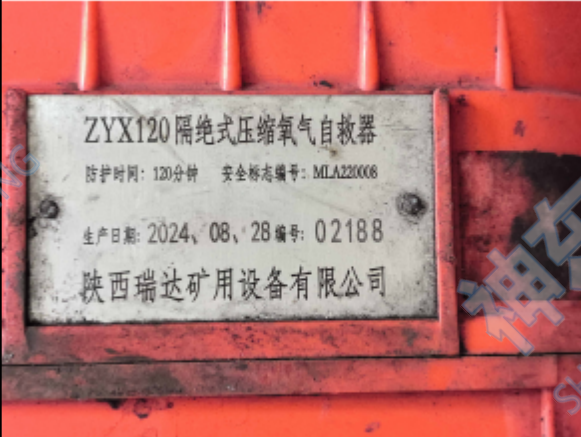
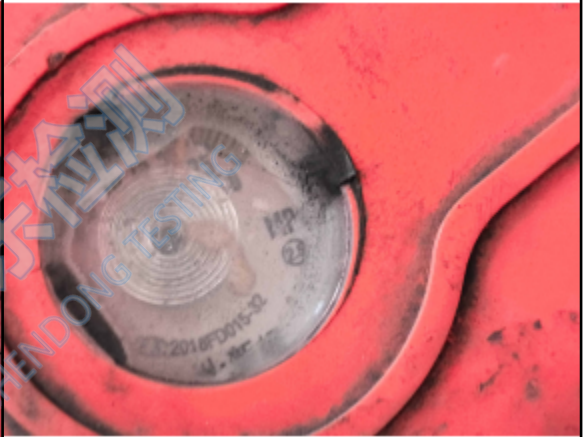
| 序号 | 样品状态 | 红色整机完好 | 出厂编号 | 02188 | | |
| 5 | H14260813759 | 结构设计及外观 | 自救器开启、封印条是否断裂，外壳是否严重破损变形 | 合格 | 合格 | GB 24502-2023《煤矿用自救器》7.3.1 a |
| | | 氧气瓶压力(MPa) | ≥18MPa | 23 | 合格 | GB 24502-2023《煤矿用自救器》7.3.1 c |

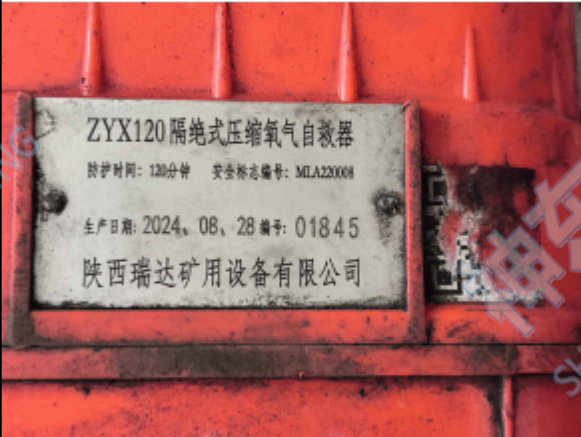
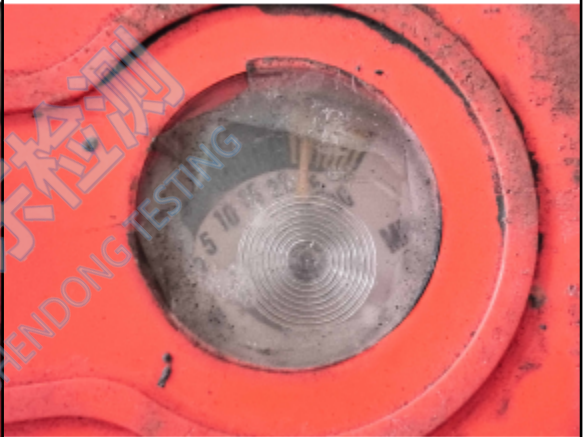
| 序号 | 样品状态 | 红色整机完好 | 出厂编号 | 01845 | | |
| 6 | H14260813760 | 结构设计及外观 | 自救器开启、封印条是否断裂，外壳是否严重破损变形 | 合格 | 合格 | GB 24502-2023《煤矿用自救器》7.3.1 a |
| | | 氧气瓶压力(MPa) | ≥18MPa | 23 | 合格 | GB 24502-2023《煤矿用自救器》7.3.1 c |

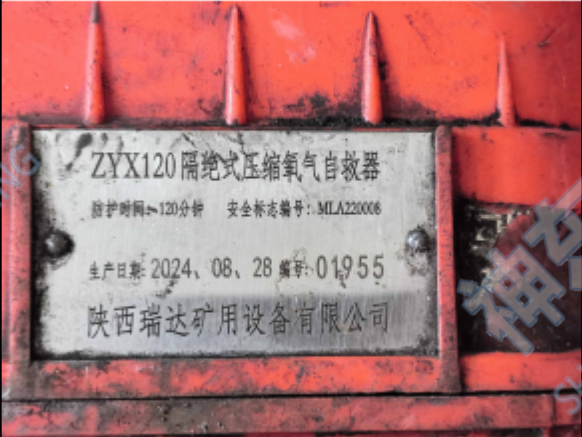
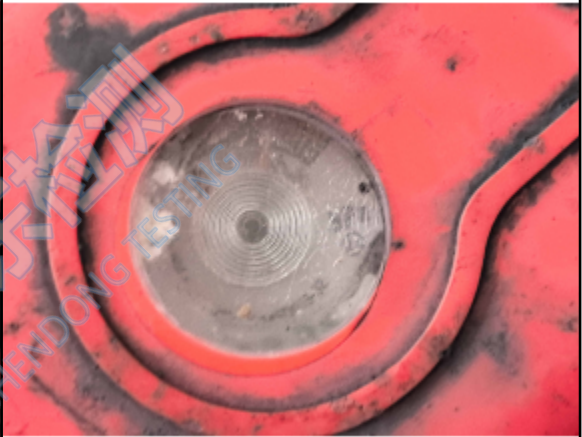
| 序号 | 样品状态 | 红色整机完好 | 出厂编号 | 01955 | | |
| 9 | H14260813763 | 结构设计及外观 | 自救器开启、封印条是否断裂，外壳是否严重破损变形 | 合格 | 合格 | GB 24502-2023《煤矿用自救器》7.3.1 a |
| | | 氧气瓶压力(MPa) | ≥18MPa | 23 | 合格 | GB 24502-2023《煤矿用自救器》7.3.1 c |

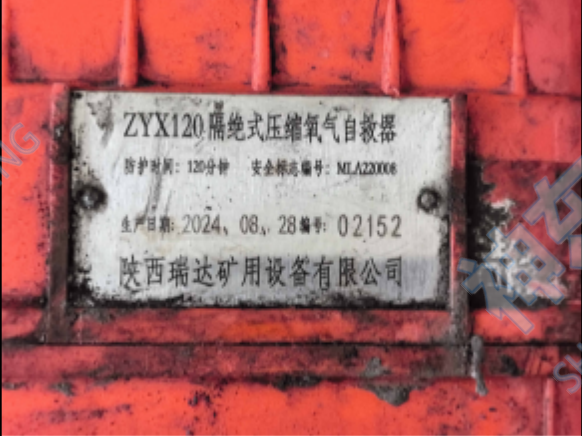
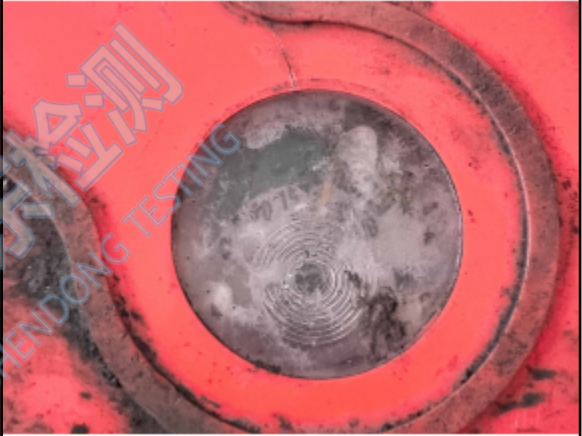
| 序号 | 样品状态 | 红色整机完好 | 出厂编号 | 02152 | | |
| 10 | H14260813764 | 结构设计及外观 | 自救器开启、封印条是否断裂，外壳是否严重破损变形 | 合格 | 合格 | GB 24502-2023《煤矿用自救器》7.3.1 a |
| | | 氧气瓶压力(MPa) | ≥18MPa | 22 | 合格 | GB 24502-2023《煤矿用自救器》7.3.1 c |
