# 检测检验报告

样品名称： 隔绝式压缩氧气自救器（在用品）

规格型号： ZYX120

委托单位： 布尔台煤矿

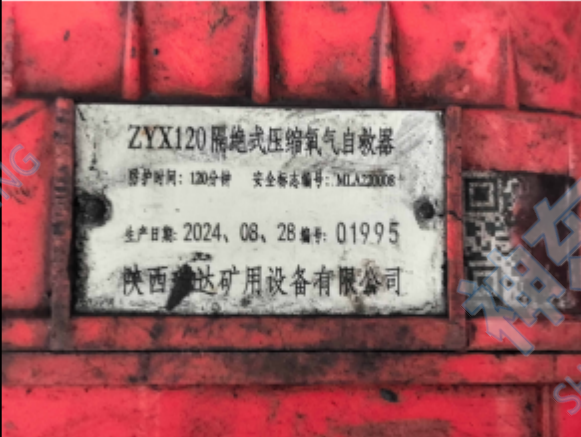
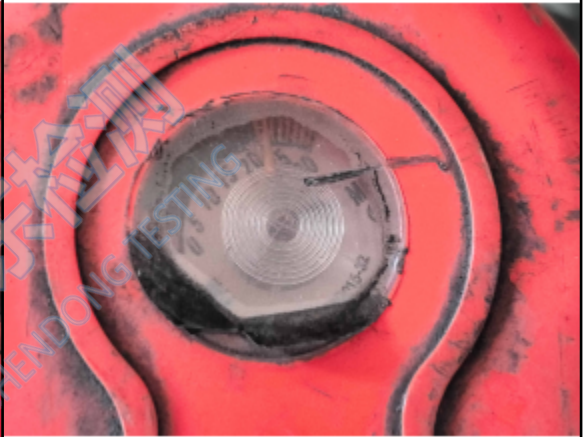
| 序号 | 样品状态 | 红色整机完好 | 出厂编号 | 01995 | | |
| 3 | H14260813777 | 结构设计及外观 | 自救器开启、封印条是否断裂，外壳是否严重破损变形 | 合格 | 合格 | GB 24502-2023《煤矿用自救器》7.3.1 a |
| | | 氧气瓶压力(MPa) | ≥18MPa | 23 | 合格 | GB 24502-2023《煤矿用自救器》7.3.1 c |

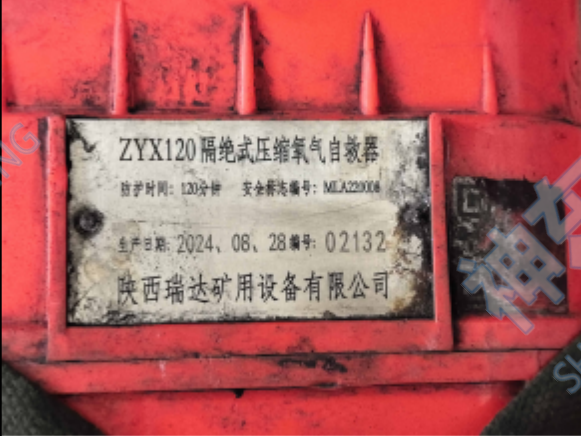
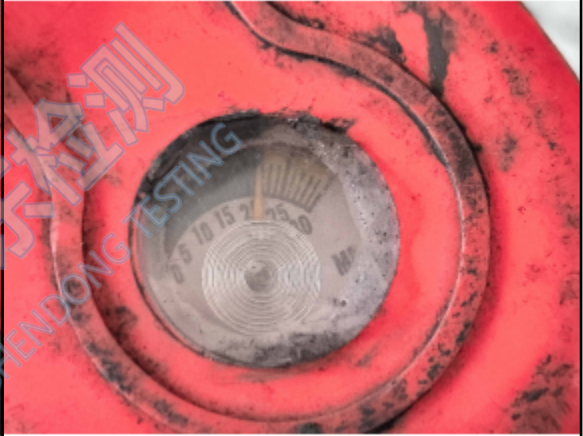
| 序号 | 样品状态 | 红色整机完好 | 出厂编号 | 02132 | | |
| 4 | H14260813778 | 结构设计及外观 | 自救器开启、封印条是否断裂，外壳是否严重破损变形 | 合格 | 合格 | GB 24502-2023《煤矿用自救器》7.3.1 a |
| | | 氧气瓶压力(MPa) | ≥18MPa | 21 | 合格 | GB 24502-2023《煤矿用自救器》7.3.1 c |

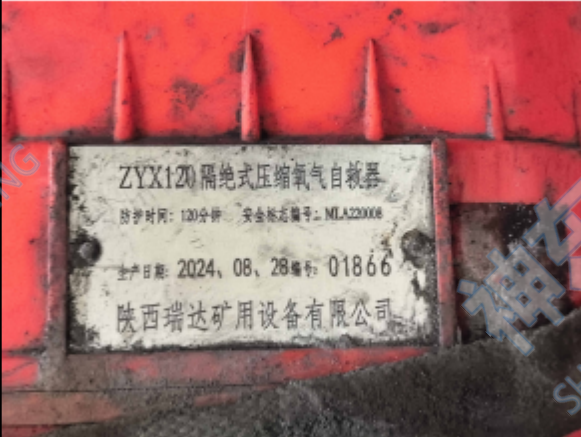
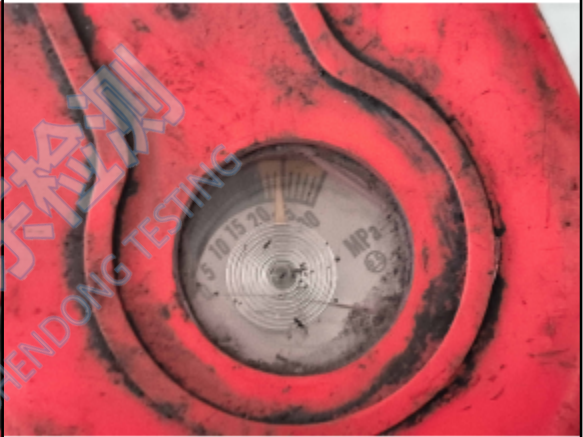
| 序号 | 样品状态 | 红色整机完好 | 出厂编号 | 01866 | | |
| | | 结构设计及外观 | 自救器开启、封印条是否断裂，外壳是否严重破损变形 | 合格 | 合格 | GB 24502-2023《煤矿用自救器》7.3.1 a |
| 5 | H14260813779 | 氧气瓶压力 (MPa) | ≥18MPa | 21 | 合格 | GB 24502-2023《煤矿用自救器》7.3.1 c |

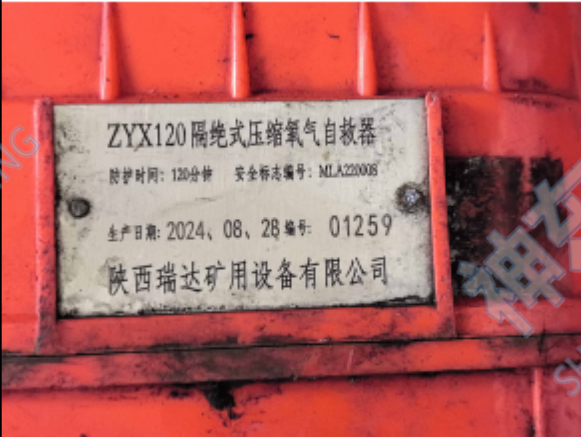
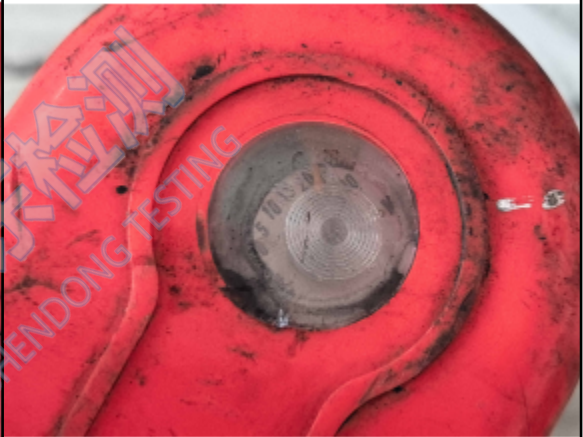
| 序号 | 样品状态 | 红色整机完好 | 出厂编号 | 01259 | | |
| | | 结构设计及外观 | 自救器开启、封印条是否断裂，外壳是否严重破损变形 | 合格 | 合格 | GB 24502-2023《煤矿用自救器》7.3.1 a |
| 6 | H14260813780 | 氧气瓶压力 (MPa) | ≥18MPa | 23 | 合格 | GB 24502-2023《煤矿用自救器》7.3.1 c |

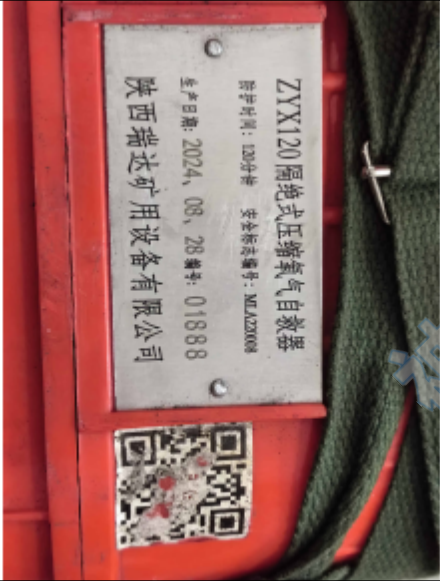
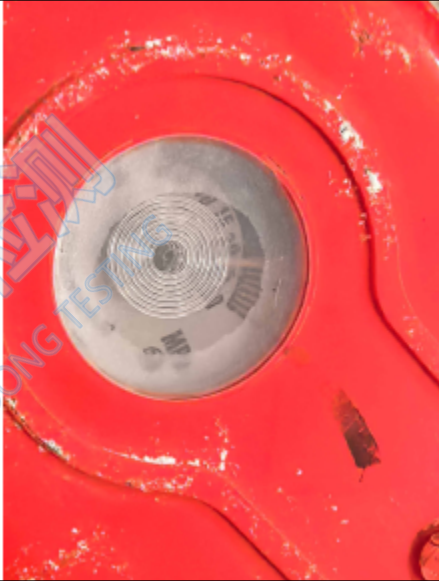
| 序号 | 样品状态 | 红色整机完好 | 出厂编号 | 01888 | | |
| 9 | H14260813783 | 结构设计及外观 | 自救器开启、封印条是否断裂，外壳是否严重破损变形 | 合格 | 合格 | GB 24502-2023《煤矿用自救器》7.3.1 a |
| | | 氧气瓶压力 (MPa) | ≥18MPa | 23 | 合格 | GB 24502-2023《煤矿用自救器》7.3.1 c |

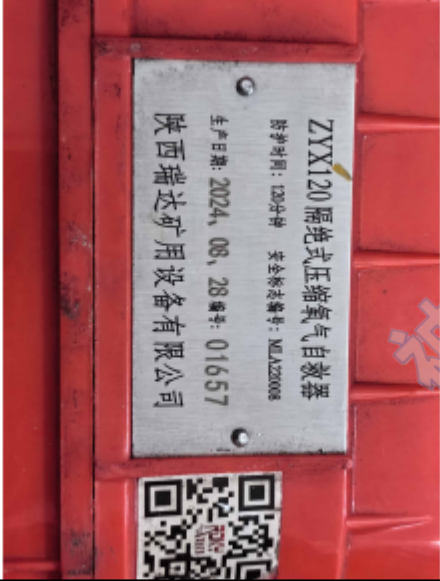
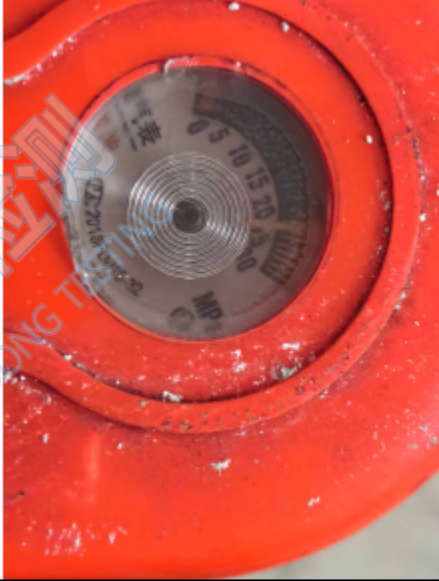
| 序号 | 样品状态 | 红色整机完好 | 出厂编号 | 01657 | | |
| 10 | H14260813784 | 结构设计及外观 | 自救器开启、封印条是否断裂，外壳是否严重破损变形 | 合格 | 合格 | GB 24502-2023《煤矿用自救器》7.3.1 a |
| | | 氧气瓶压力 (MPa) | ≥18MPa | 23 | 合格 | GB 24502-2023《煤矿用自救器》7.3.1 c |
