# 检测检验报告

样品名称： 隔绝式压缩氧气自救器（在用品）

规格型号： ZYX120

委托单位： 布尔台煤矿

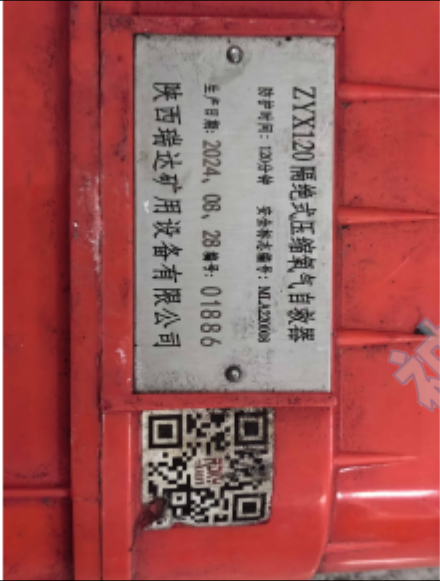
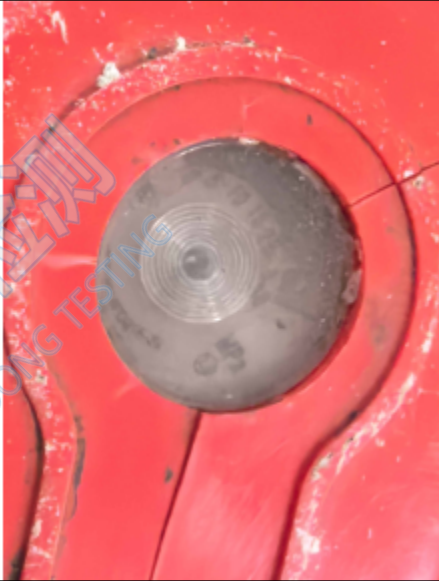
| 3 | H14260813787 | 结构设计及外观 | 自救器开启、封印条是否断裂，外壳是否严重破损变形 | 合格 | 合格 | GB 24502-2023《煤矿用自救器》7.3.1 a |
| | | 氧气瓶压力 (MPa) | ≥18MPa | 24 | 合格 | GB 24502-2023《煤矿用自救器》7.3.1 c |

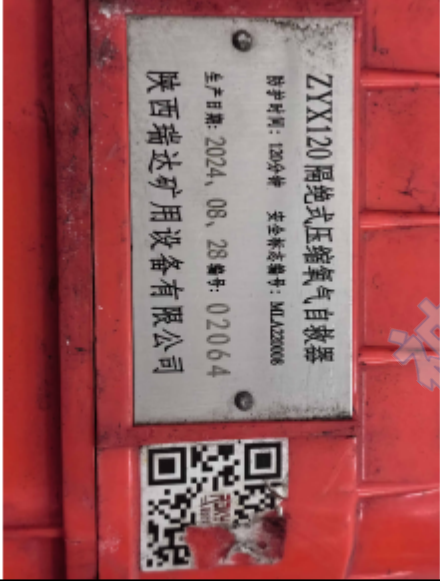
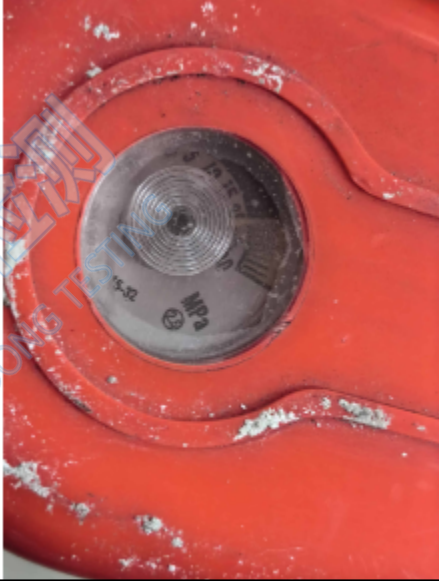
| 4 | H14260813788 | 结构设计及外观 | 自救器开启、封印条是否断裂，外壳是否严重破损变形 | 合格 | 合格 | GB 24502-2023《煤矿用自救器》7.3.1 a |
| | | 氧气瓶压力 (MPa) | ≥18MPa | 22 | 合格 | GB 24502-2023《煤矿用自救器》7.3.1 c |

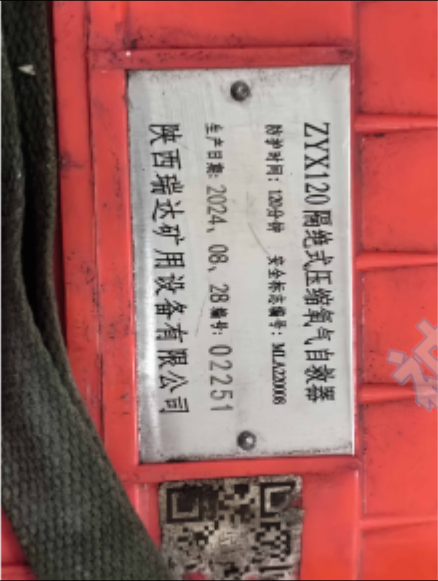
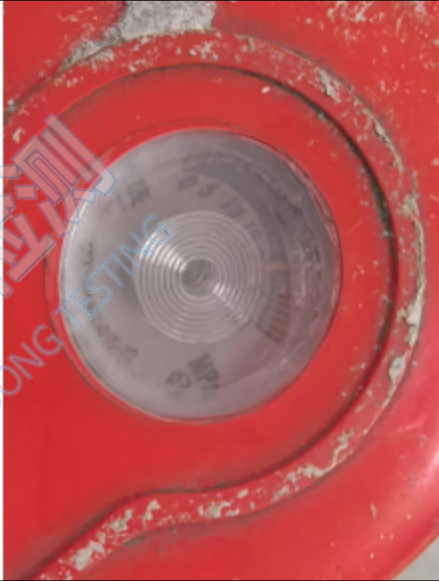
| 7 | H14260813791 | 结构设计及外观 | 自救器开启、封印条是否断裂，外壳是否严重破损变形 | 合格 | 合格 | GB 24502-2023《煤矿用自救器》7.3.1 a |
| | | 氧气瓶压力 (MPa) | ≥18MPa | 21 | 合格 | GB 24502-2023《煤矿用自救器》7.3.1 c |

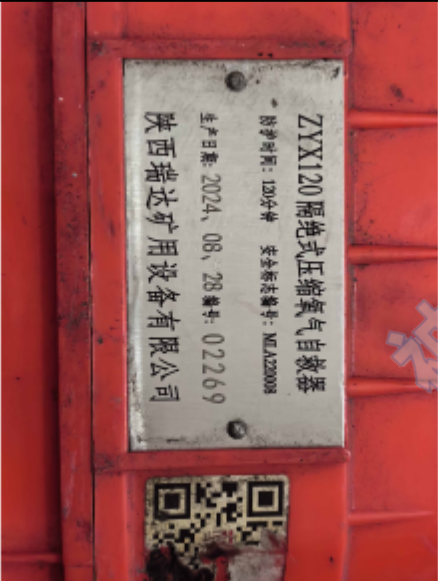
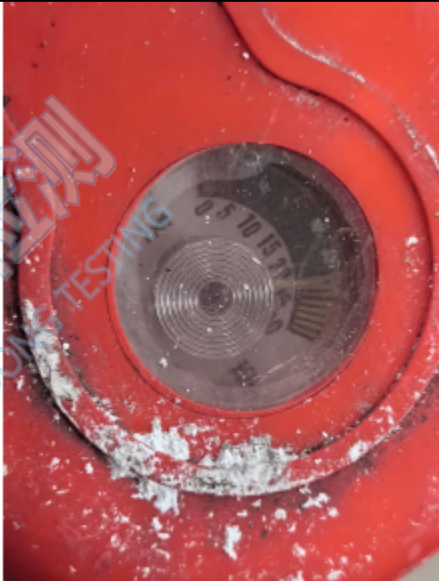
| 8 | H14260813792 | 结构设计及外观 | 自救器开启、封印条是否断裂，外壳是否严重破损变形 | 合格 | 合格 | GB 24502-2023《煤矿用自救器》7.3.1 a |
| | | 氧气瓶压力 (MPa) | ≥18MPa | 23 | 合格 | GB 24502-2023《煤矿用自救器》7.3.1 c |

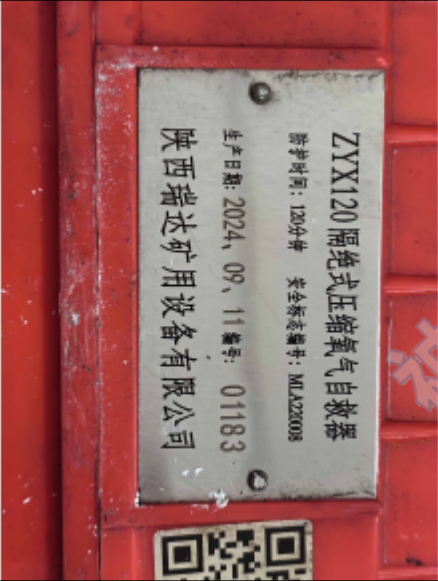
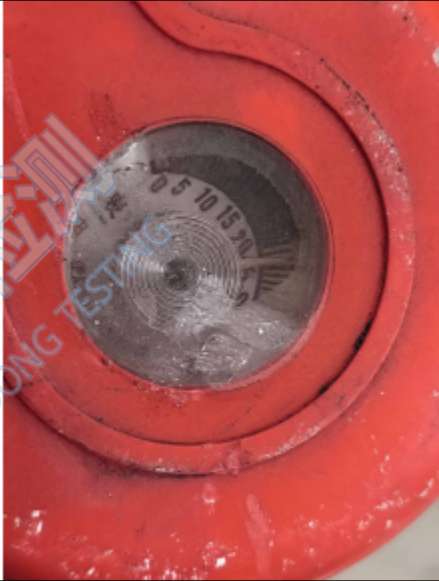
| 9 | H14260813793 | 结构设计及外观 | 自救器开启、封印条是否断裂，外壳是否严重破损变形 | 合格 | 合格 | GB 24502-2023《煤矿用自救器》7.3.1 a |
| | | 氧气瓶压力 (MPa) | ≥18MPa | 21 | 合格 | GB 24502-2023《煤矿用自救器》7.3.1 c |

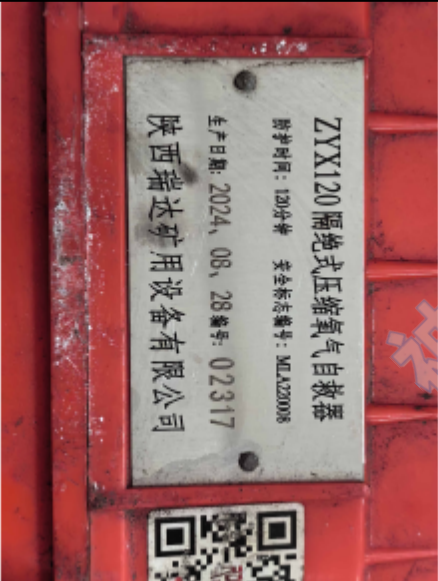
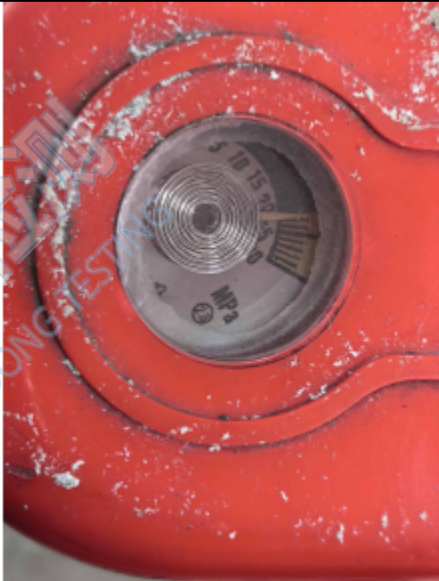
| 10 | H14260813794 | 结构设计及外观 | 自救器开启、封印条是否断裂，外壳是否严重破损变形 | 合格 | 合格 | GB 24502-2023《煤矿用自救器》7.3.1 a |
| | | 氧气瓶压力 (MPa) | ≥18MPa | 22 | 合格 | GB 24502-2023《煤矿用自救器》7.3.1 c |
