# 检测检验报告

样品名称： 隔绝式压缩氧气自救器（在用品）

规格型号： ZYX120

委托单位： 布尔台煤矿

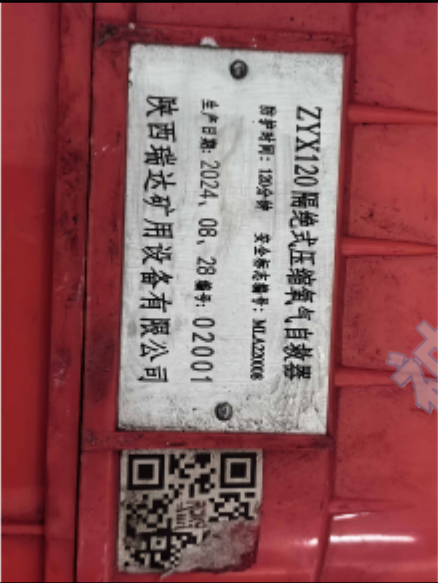
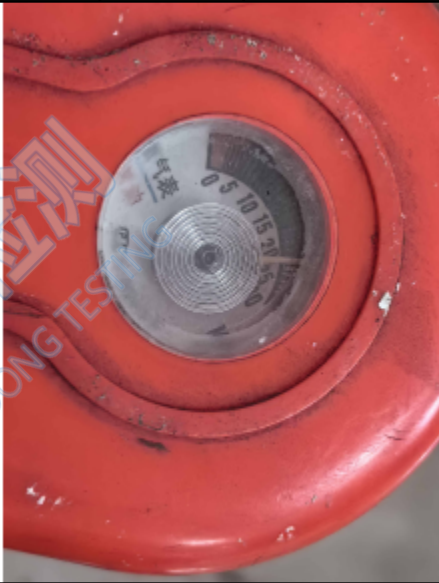
| 序号 | 样品状态 | 红色整机完好 | 出厂编号 | 02001 | | |
| 7 | H14260813801 | 结构设计及外观 | 自救器开启、封印条是否断裂，外壳是否严重破损变形 | 合格 | 合格 | GB 24502-2023《煤矿用自救器》7.3.1 a |
| | | 氧气瓶压力 (MPa) | ≥18MPa | 22 | 合格 | GB 24502-2023《煤矿用自救器》7.3.1 c |

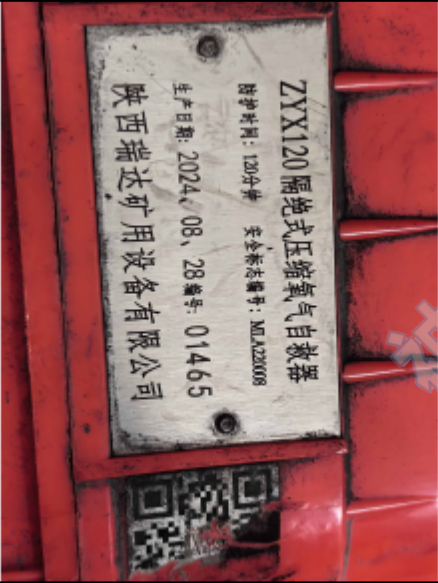
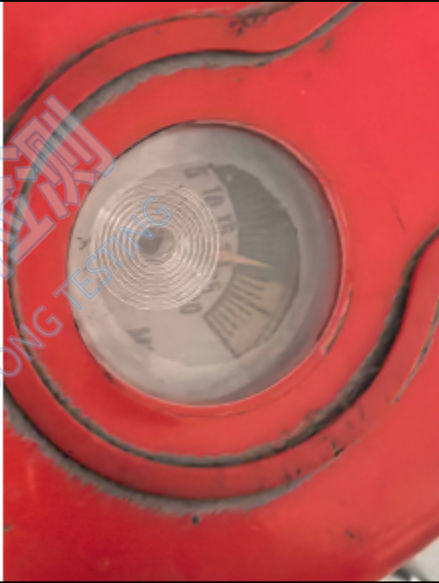
| 序号 | 样品状态 | 红色整机完好 | 出厂编号 | 01465 | | |
| 8 | H14260813802 | 结构设计及外观 | 自救器开启、封印条是否断裂，外壳是否严重破损变形 | 合格 | 合格 | GB 24502-2023《煤矿用自救器》7.3.1 a |
| | | 氧气瓶压力 (MPa) | ≥18MPa | 20 | 合格 | GB 24502-2023《煤矿用自救器》7.3.1 c |

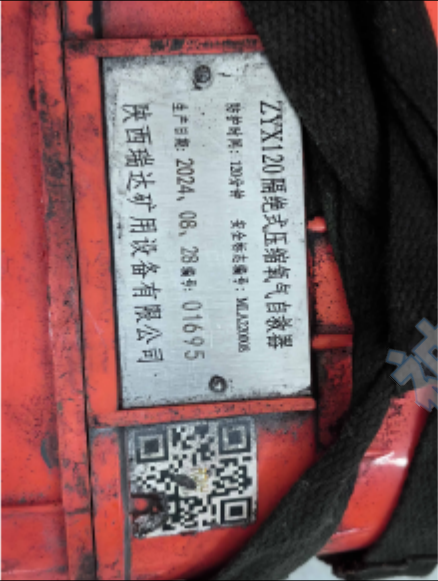
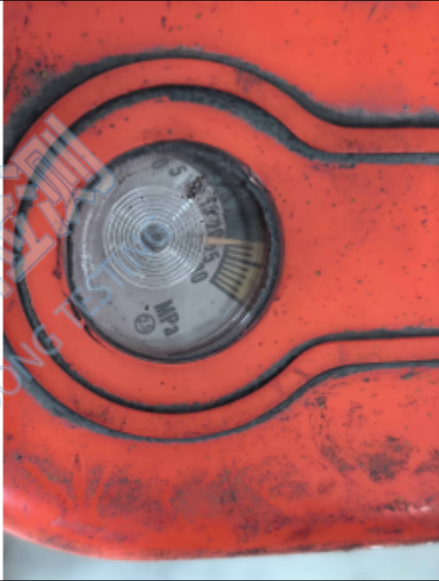
| 序号 | 样品状态 | 红色整机完好 | 出厂编号 | 01695 | | |
| 9 | H14260813803 | 结构设计及外观 | 自救器开启、封印条是否断裂，外壳是否严重破损变形 | 合格 | 合格 | GB 24502-2023《煤矿用自救器》7.3.1 a |
| | | 氧气瓶压力 (MPa) | ≥18MPa | 22 | 合格 | GB 24502-2023《煤矿用自救器》7.3.1 c |

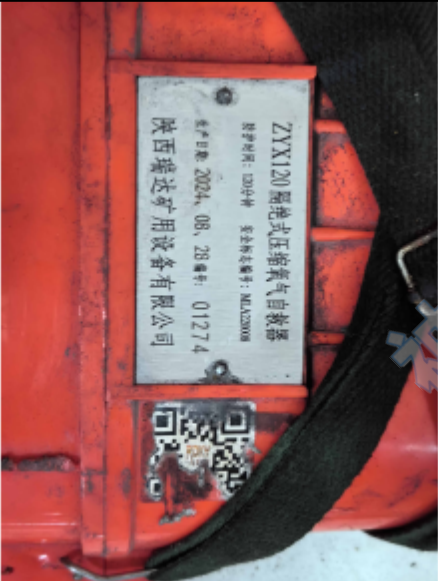
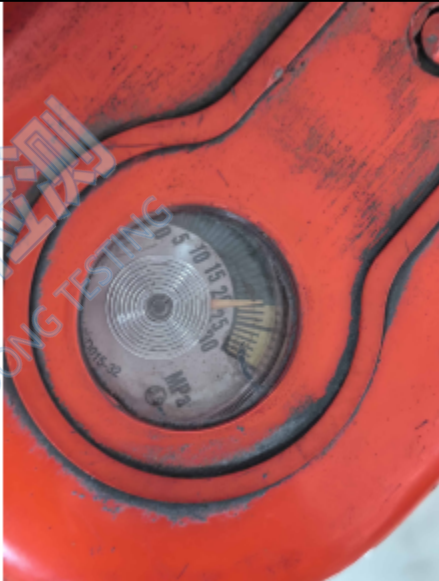
| 序号 | 样品状态 | 红色整机完好 | 出厂编号 | 01274 | | |
| 10 | H14260813804 | 结构设计及外观 | 自救器开启、封印条是否断裂，外壳是否严重破损变形 | 合格 | 合格 | GB 24502-2023《煤矿用自救器》7.3.1 a |
| | | 氧气瓶压力 (MPa) | ≥18MPa | 21 | 合格 | GB 24502-2023《煤矿用自救器》7.3.1 c |
