# 检测检验报告

样品名称： 隔绝式压缩氧气自救器（在用品）

规格型号： ZYX120

委托单位： 布尔台煤矿

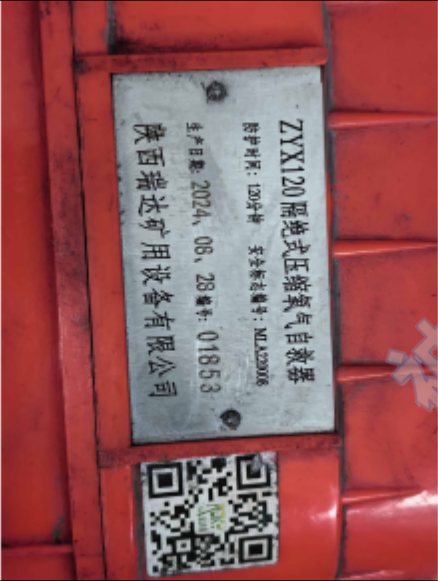
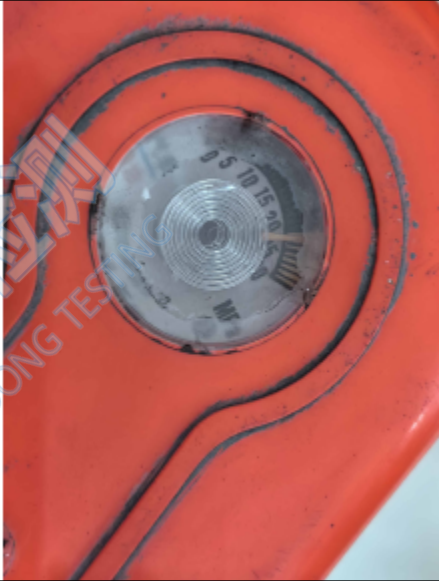
| 序号 | 样品状态 | 红色整机完好 | 出厂编号 | 01853 | | |

| 1 | H14260813805 | 结构设计及外观 | 自救器开启、封印条是否断裂，外壳是否严重破损变形 | 合格 | 合格 | GB 24502-2023《煤矿用自救器》7.3.1 a |
| | | 氧气瓶压力 (MPa) | ≥18MPa | 24 | 合格 | GB 24502-2023《煤矿用自救器》7.3.1 c |

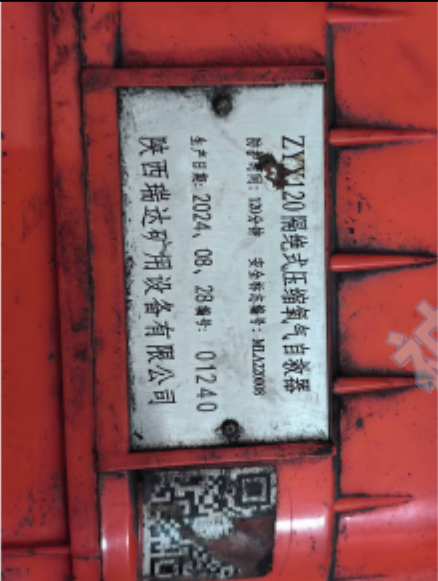
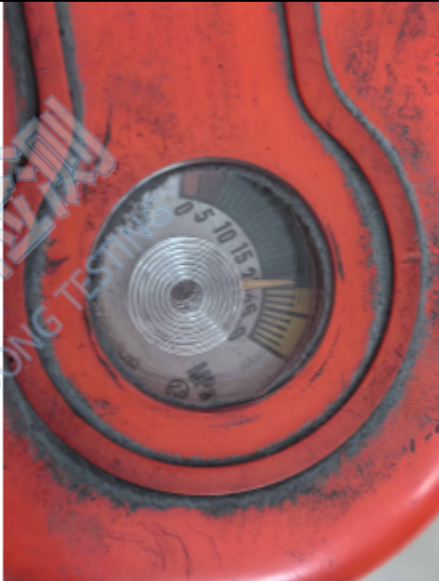
| 序号 | 样品状态 | 红色整机完好 | 出厂编号 | 01240 | | |

| 2 | H14260813806 | 结构设计及外观 | 自救器开启、封印条是否断裂，外壳是否严重破损变形 | 合格 | 合格 | GB 24502-2023《煤矿用自救器》7.3.1 a |
| | | 氧气瓶压力 (MPa) | ≥18MPa | 21 | 合格 | GB 24502-2023《煤矿用自救器》7.3.1 c |

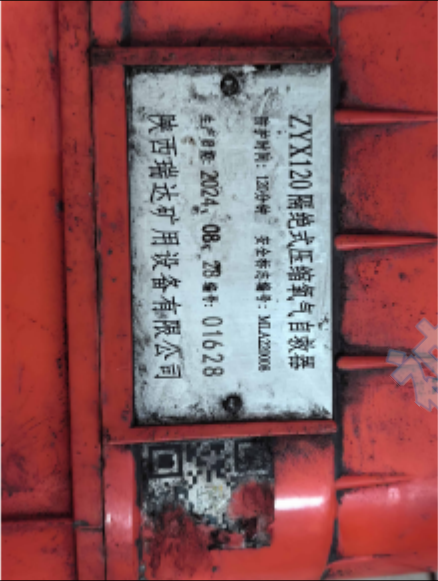
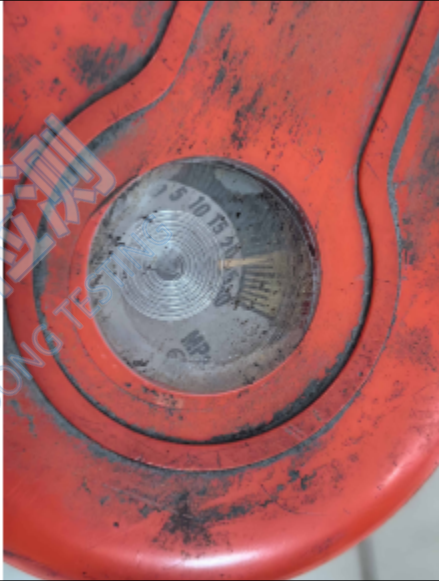
| 序号 | 样品状态 | 红色整机完好 | 出厂编号 | 01628 | | |

| 3 | H14260813807 | 结构设计及外观 | 自救器开启、封印条是否断裂，外壳是否严重破损变形 | 合格 | 合格 | GB 24502-2023《煤矿用自救器》7.3.1 a |
| | | 氧气瓶压力 (MPa) | ≥18MPa | 23 | 合格 | GB 24502-2023《煤矿用自救器》7.3.1 c |

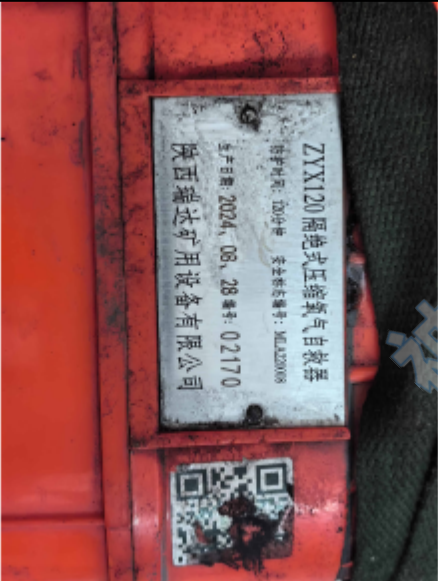
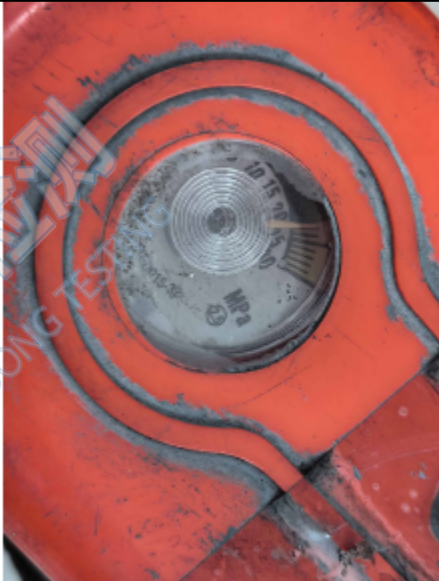
| 序号 | 样品状态 | 红色整机完好 | 出厂编号 | 02170 | | |

| 4 | H14260813808 | 结构设计及外观 | 自救器开启、封印条是否断裂，外壳是否严重破损变形 | 合格 | 合格 | GB 24502-2023《煤矿用自救器》7.3.1 a |
| | | 氧气瓶压力 (MPa) | ≥18MPa | 23 | 合格 | GB 24502-2023《煤矿用自救器》7.3.1 c |

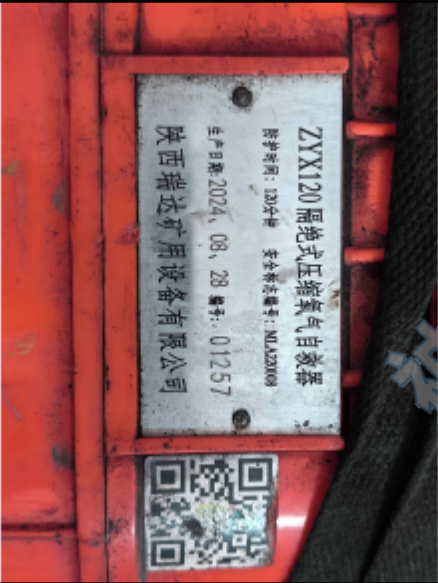
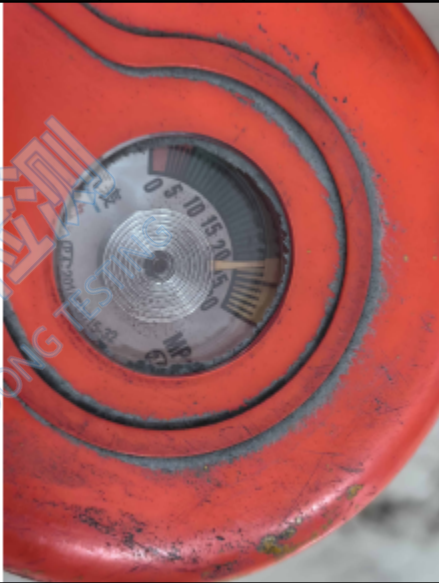
| 序号 | 样品状态 | 红色整机完好 | 出厂编号 | 01257 | | |

| 5 | H14260813809 | 结构设计及外观 | 自救器开启、封印条是否断裂，外壳是否严重破损变形 | 合格 | 合格 | GB 24502-2023《煤矿用自救器》7.3.1 a |
| | | 氧气瓶压力 (MPa) | ≥18MPa | 23 | 合格 | GB 24502-2023《煤矿用自救器》7.3.1 c |

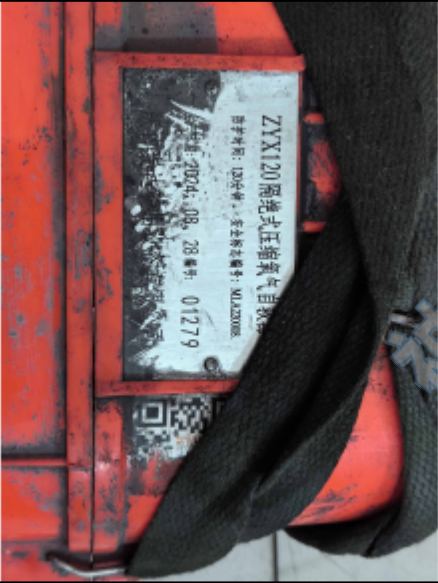
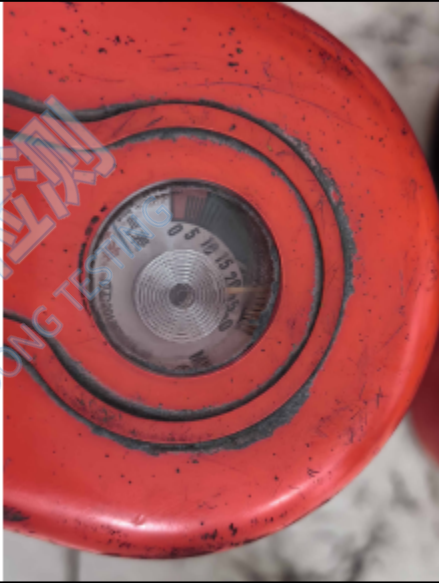
| 序号 | 样品状态 | 红色整机完好 | 出厂编号 | 01279 | | |

| 6 | H14260813810 | 结构设计及外观 | 自救器开启、封印条是否断裂，外壳是否严重破损变形 | 合格 | 合格 | GB 24502-2023《煤矿用自救器》7.3.1 a |
| | | 氧气瓶压力 (MPa) | ≥18MPa | 23 | 合格 | GB 24502-2023《煤矿用自救器》7.3.1 c |

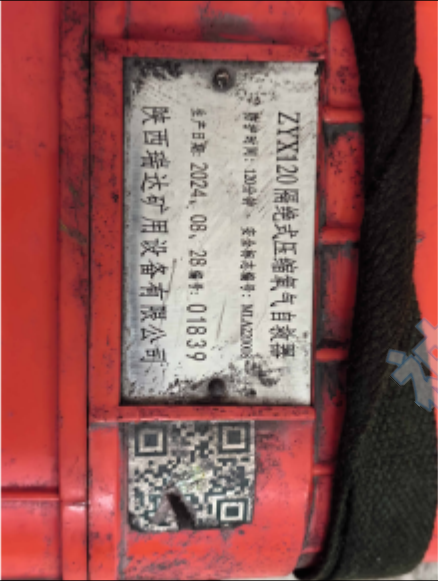
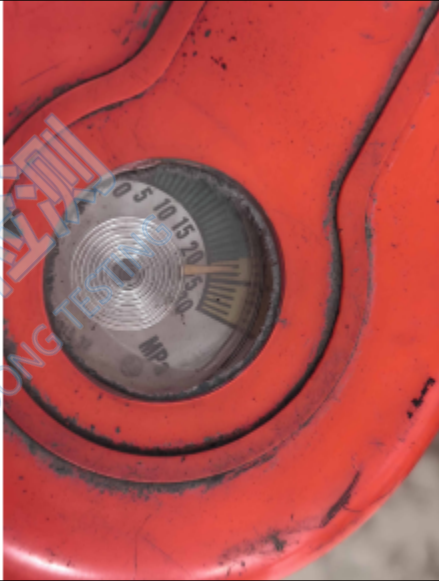
| 序号 | 样品状态 | 红色整机完好 | 出厂编号 | 01839 | | |

| 7 | H14260813811 | 结构设计及外观 | 自救器开启、封印条是否断裂，外壳是否严重破损变形 | 合格 | 合格 | GB 24502-2023《煤矿用自救器》7.3.1 a |
| | | 氧气瓶压力 (MPa) | ≥18MPa | 23 | 合格 | GB 24502-2023《煤矿用自救器》7.3.1 c |

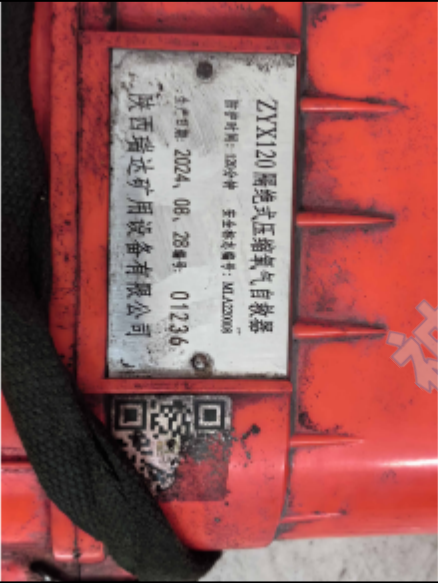
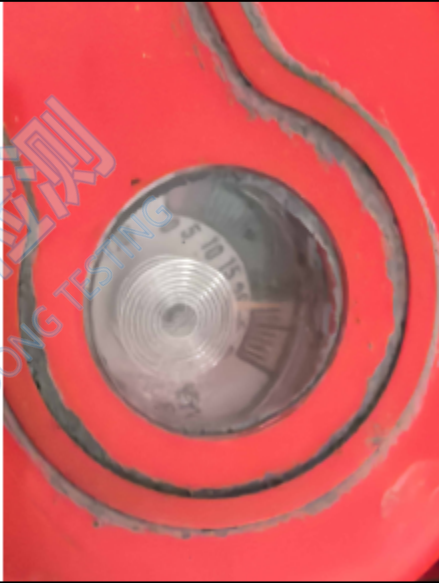
| 序号 | 样品状态 | 红色整机完好 | 出厂编号 | 01236 | | |

| 8 | H14260813812 | 结构设计及外观 | 自救器开启、封印条是否断裂，外壳是否严重破损变形 | 合格 | 合格 | GB 24502-2023《煤矿用自救器》7.3.1 a |
| | | 氧气瓶压力 (MPa) | ≥18MPa | 22 | 合格 | GB 24502-2023《煤矿用自救器》7.3.1 c |
