# 检测检验报告

样品名称： 隔绝式压缩氧气自救器（在用品）

规格型号： ZYX120

委托单位： 布尔台煤矿

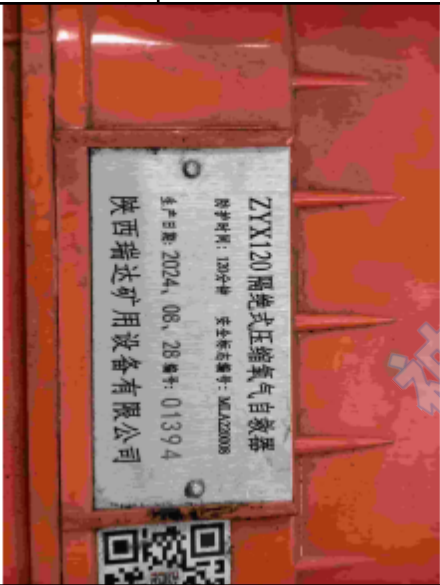
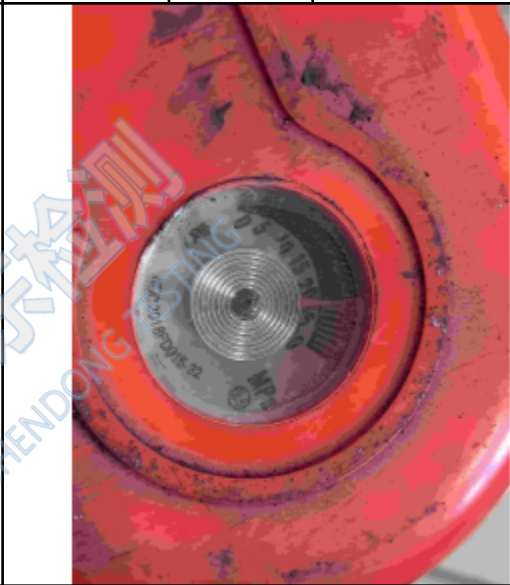
| 序号 | 样品状态 | 红色整机完好 | 出厂编号 | 01394 | | |

| 序号 | 样品状态 | 红色整机完好 | 出厂编号 | 01394 | | |
|---|---|---|---|---|---|---|
| 1 | H14260813205 | 结构设计及外观 | 自救器开启、封印条是否断裂，外壳是否严重破损变形 | 合格 | 合格 | GB 24502-2023《煤矿用自救器》7.3.1 a |
| | | 氧气瓶压力 (MPa) | ≥18MPa | 22 | 合格 | GB 24502-2023《煤矿用自救器》7.3.1 c |

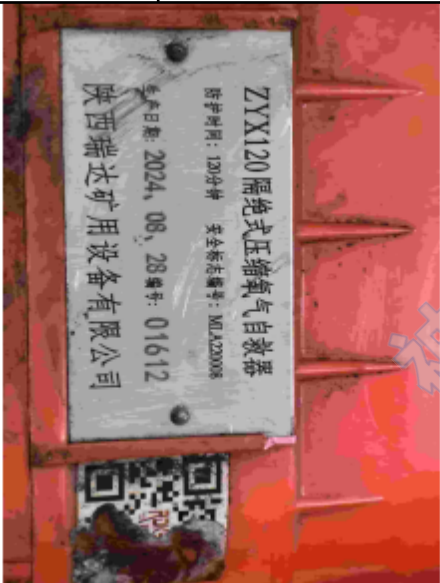
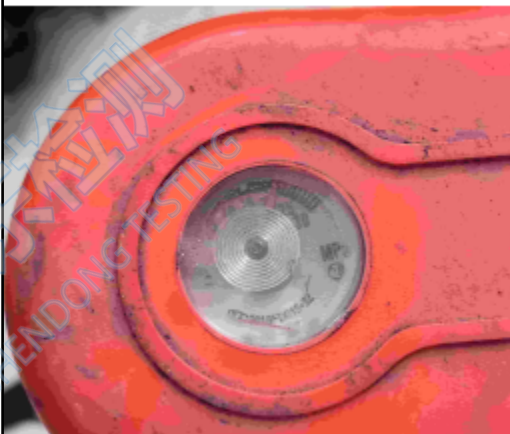
| 序号 | 样品状态 | 红色整机完好 | 出厂编号 | 01394 | | |
|---|---|---|---|---|---|---|
| 序号 | 样品状态 | 红色整机完好 | 出厂编号 | 01612 | | |

| 序号 | 样品状态 | 红色整机完好 | 出厂编号 | 01394 | | |
|---|---|---|---|---|---|---|
| 2 | H14260813206 | 结构设计及外观 | 自救器开启、封印条是否断裂，外壳是否严重破损变形 | 合格 | 合格 | GB 24502-2023《煤矿用自救器》7.3.1 a |
| | | 氧气瓶压力 (MPa) | ≥18MPa | 22 | 合格 | GB 24502-2023《煤矿用自救器》7.3.1 c |

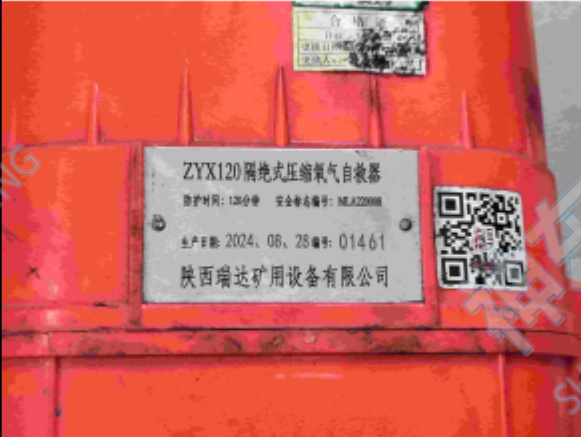
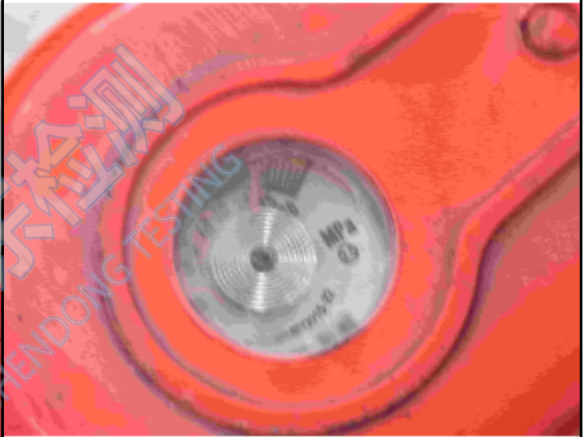
| 序号 | 样品状态 | 红色整机完好 | 出厂编号 | 01461 | | |

| 3 | H14260813207 | 结构设计及外观 | 自救器开启、封印条是否断裂，外壳是否严重破损变形 | 合格 | 合格 | GB 24502-2023《煤矿用自救器》7.3.1 a |
| | | 氧气瓶压力(MPa) | ≥18MPa | 23 | 合格 | GB 24502-2023《煤矿用自救器》7.3.1 c |

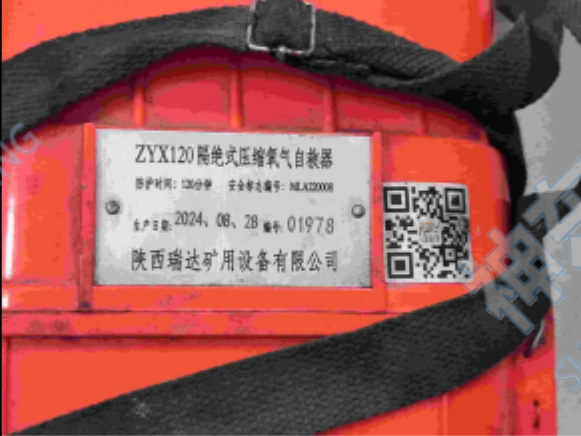
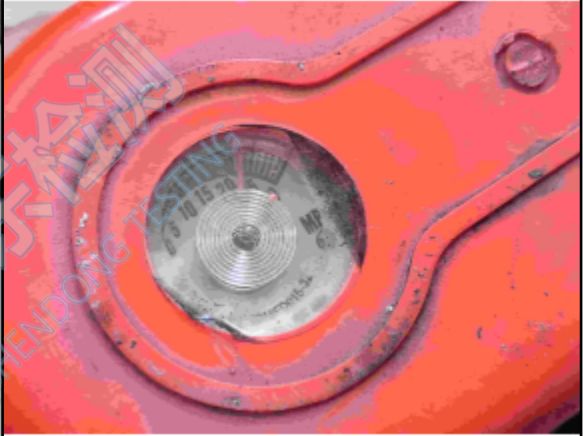
| | 样品状态 | 红色整机完好 | 出厂编号 | 01978 | | |

| 4 | H14260813208 | 结构设计及外观 | 自救器开启、封印条是否断裂，外壳是否严重破损变形 | 合格 | 合格 | GB 24502-2023《煤矿用自救器》7.3.1 a |
| | | 氧气瓶压力(MPa) | ≥18MPa | 23 | 合格 | GB 24502-2023《煤矿用自救器》7.3.1 c |

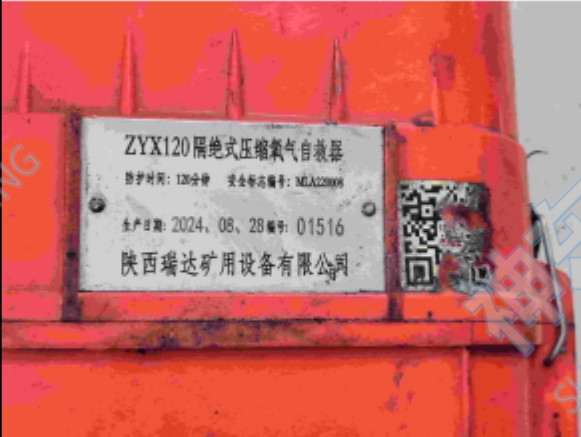
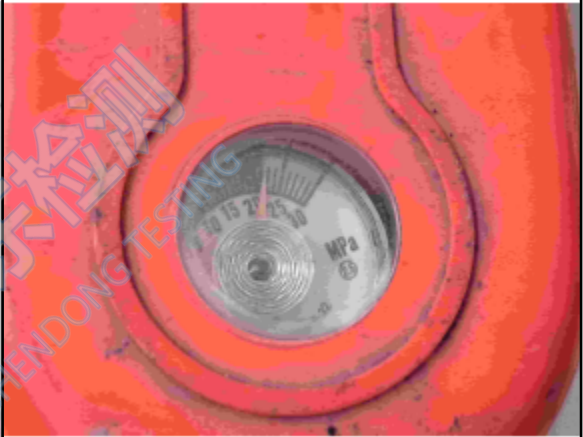
| 序号 | 样品状态 | 红色整机完好 | 出厂编号 | 01516 | | |

| 5 | H14260813209 | 结构设计及外观 | 自救器开启、封印条是否断裂，外壳是否严重破损变形 | 合格 | 合格 | GB 24502-2023《煤矿用自救器》7.3.1 a |
| | | 氧气瓶压力 (MPa) | ≥18MPa | 22 | 合格 | GB 24502-2023《煤矿用自救器》7.3.1 c |

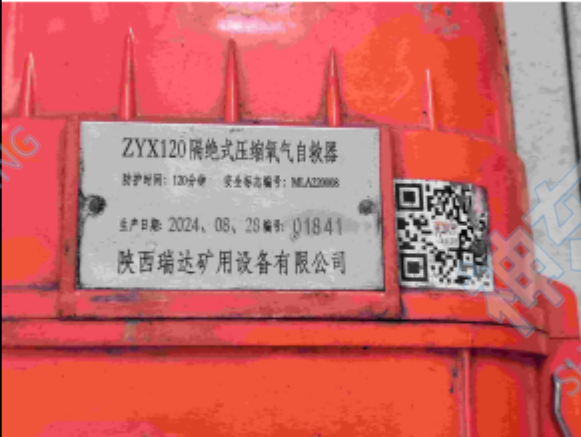
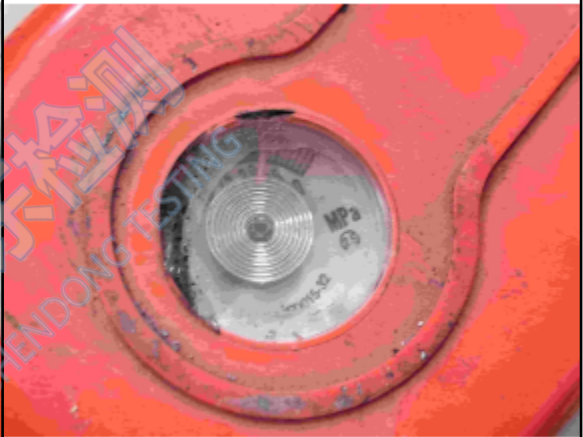
| 序号 | 样品状态 | 红色整机完好 | 出厂编号 | 01841 | | |

| 6 | H14260813210 | 结构设计及外观 | 自救器开启、封印条是否断裂，外壳是否严重破损变形 | 合格 | 合格 | GB 24502-2023《煤矿用自救器》7.3.1 a |
| | | 氧气瓶压力 (MPa) | ≥18MPa | 23 | 合格 | GB 24502-2023《煤矿用自救器》7.3.1 c |

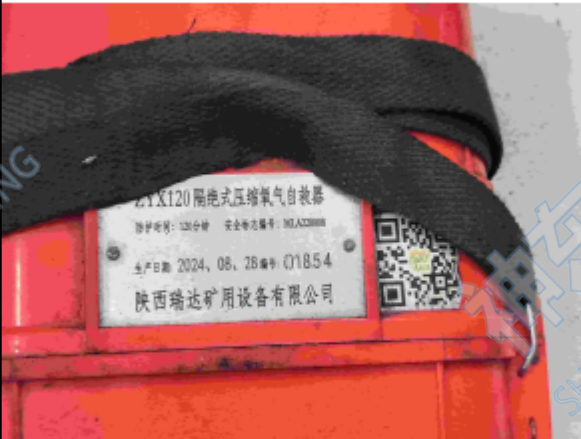
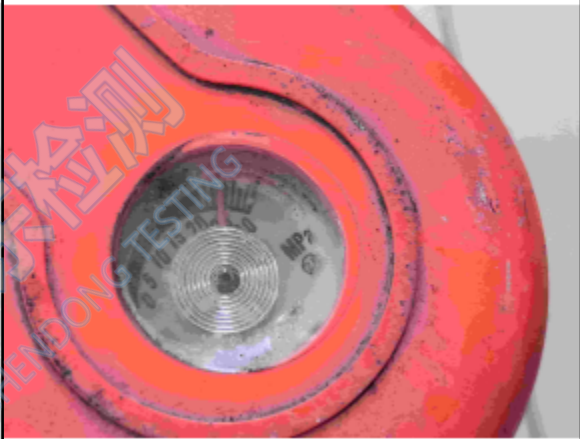
| 序号 | 样品状态 | 红色整机完好 | 出厂编号 | 01854 | | |

| 7 | H14260813211 | 结构设计及外观 | 自救器开启、封印条是否断裂，外壳是否严重破损变形 | 合格 | 合格 | GB 24502-2023《煤矿用自救器》7.3.1 a |
| | | 氧气瓶压力(MPa) | ≥18MPa | 25 | 合格 | GB 24502-2023《煤矿用自救器》7.3.1 c |

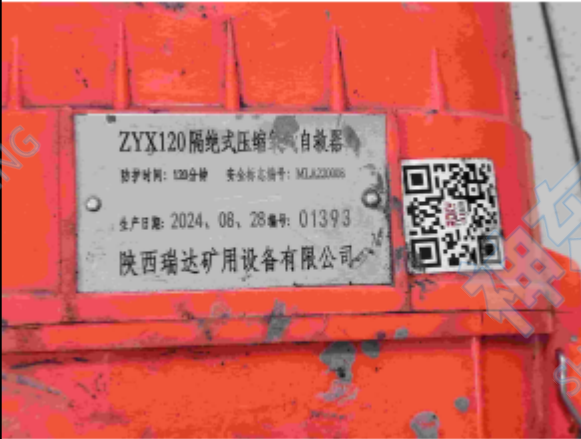
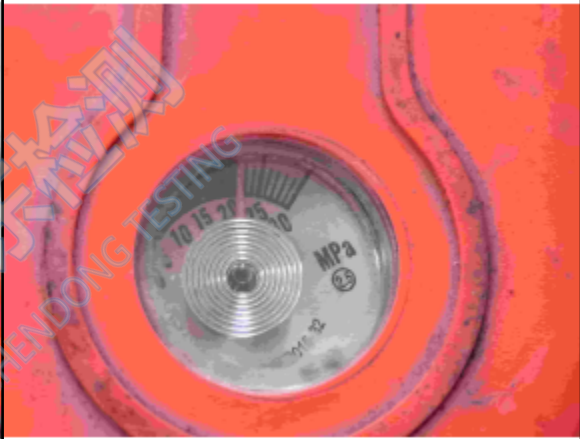
| 序号 | 样品状态 | 红色整机完好 | 出厂编号 | 01393 | | |

| 8 | H14260813212 | 结构设计及外观 | 自救器开启、封印条是否断裂，外壳是否严重破损变形 | 合格 | 合格 | GB 24502-2023《煤矿用自救器》7.3.1 a |
| | | 氧气瓶压力(MPa) | ≥18MPa | 22 | 合格 | GB 24502-2023《煤矿用自救器》7.3.1 c |
