# 检测检验报告

样品名称： 隔绝式压缩氧气自救器（在用品）

规格型号： ZYX120

委托单位： 布尔台煤矿

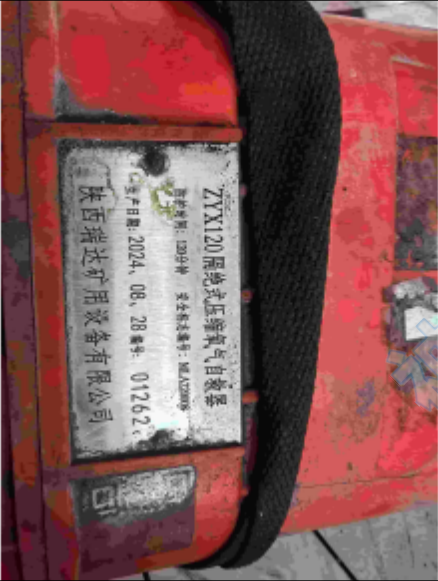
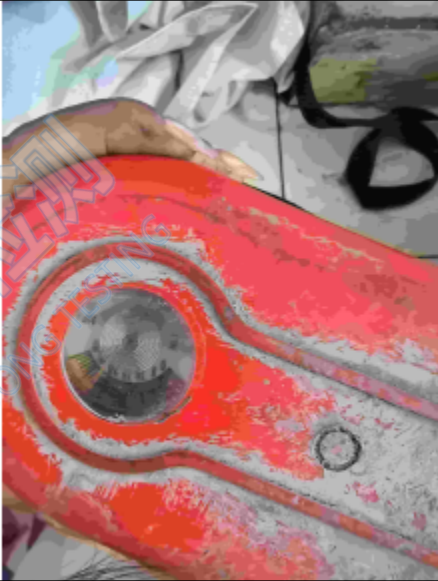
| 序号 | 样品状态 | 红色整机完好 | 出厂编号 | 01262 | | |
| | | 结构设计及外观 | 自救器开启、封印条是否断裂，外壳是否严重破损变形 | 合格 | 合格 | GB 24502-2023《煤矿用自救器》7.3.1 a |
| 1 | H14260813245 | 氧气瓶压力 (MPa) | ≥18MPa | 22 | 合格 | GB 24502-2023《煤矿用自救器》7.3.1 c |

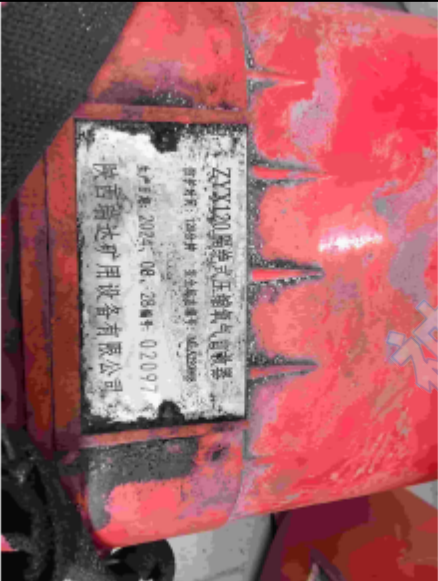
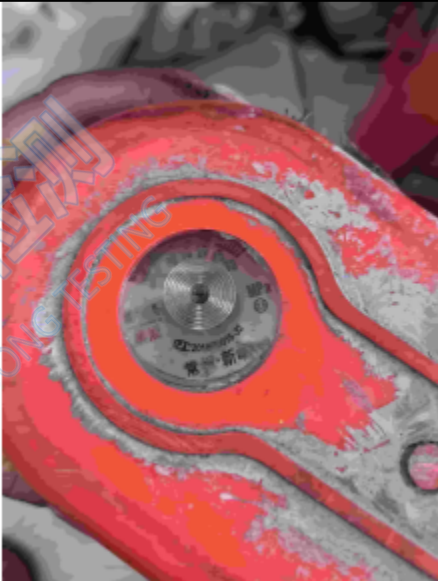
| 序号 | 样品状态 | 红色整机完好 | 出厂编号 | 02097 | | |
| | | 结构设计及外观 | 自救器开启、封印条是否断裂，外壳是否严重破损变形 | 合格 | 合格 | GB 24502-2023《煤矿用自救器》7.3.1 a |
| 2 | H14260813246 | 氧气瓶压力 (MPa) | ≥18MPa | 22 | 合格 | GB 24502-2023《煤矿用自救器》7.3.1 c |

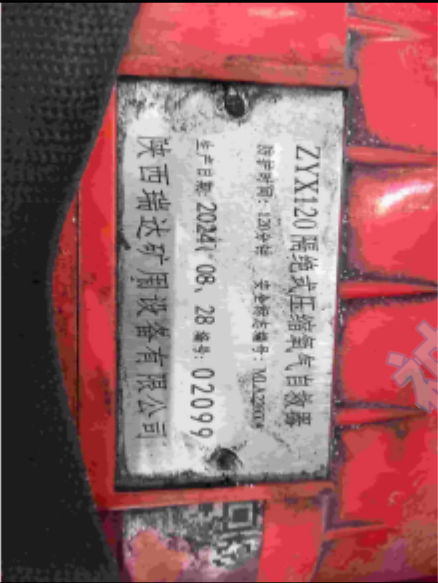
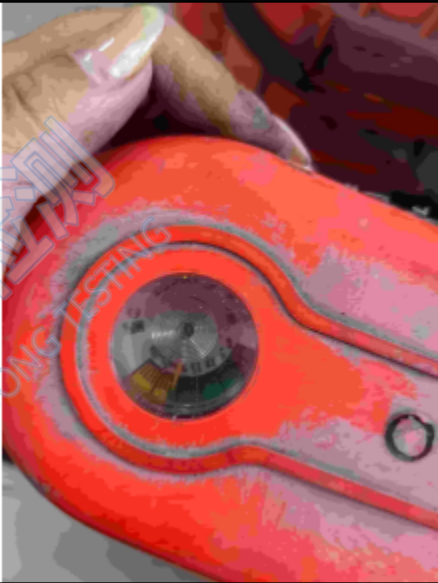
| 序号 | 样品状态 | 红色整机完好 | 出厂编号 | 02099 | | |
| 3 | H14260813247 | 结构设计及外观 | 自救器开启、封印条是否断裂，外壳是否严重破损变形 | 合格 | 合格 | GB 24502-2023《煤矿用自救器》7.3.1 a |
| | | 氧气瓶压力 (MPa) | ≥18MPa | 22 | 合格 | GB 24502-2023《煤矿用自救器》7.3.1 c |

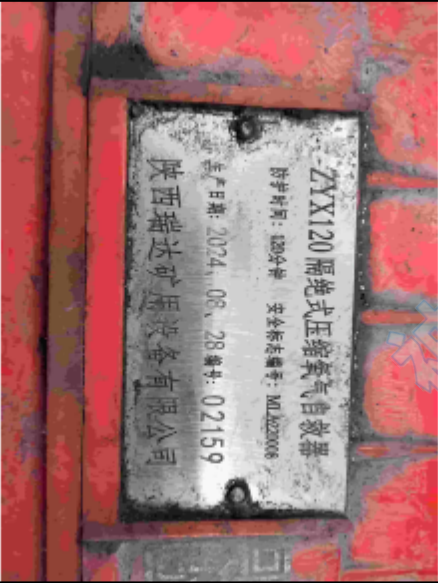
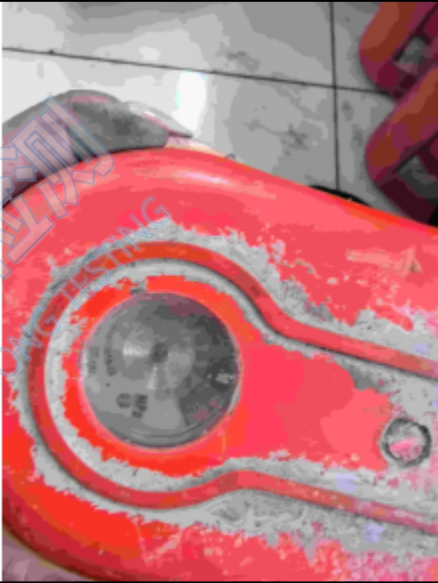
| 序号 | 样品状态 | 红色整机完好 | 出厂编号 | 02159 | | |
| 4 | H14260813248 | 结构设计及外观 | 自救器开启、封印条是否断裂，外壳是否严重破损变形 | 合格 | 合格 | GB 24502-2023《煤矿用自救器》7.3.1 a |
| | | 氧气瓶压力 (MPa) | ≥18MPa | 22 | 合格 | GB 24502-2023《煤矿用自救器》7.3.1 c |

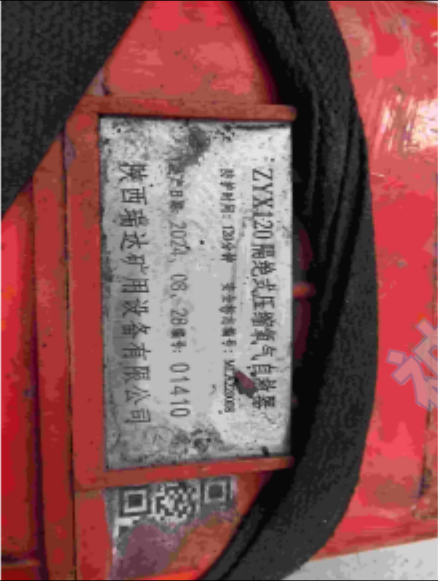
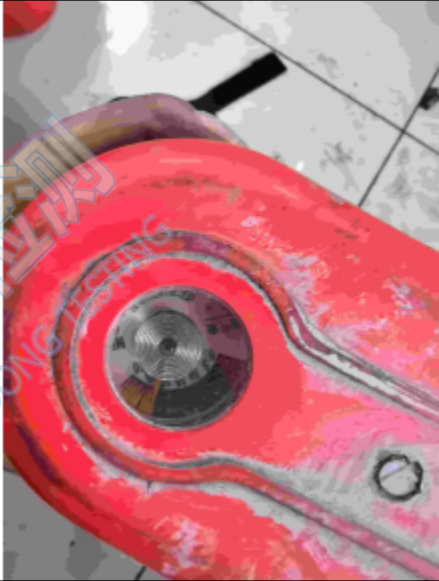
| 序号 | 样品状态 | 红色整机完好 | 出厂编号 | 01410 | | |
| 7 | H14260813251 | 结构设计及外观 | 自救器开启、封印条是否断裂，外壳是否严重破损变形 | 合格 | 合格 | GB 24502-2023《煤矿用自救器》7.3.1 a |
| | | 氧气瓶压力 (MPa) | ≥18MPa | 22 | 合格 | GB 24502-2023《煤矿用自救器》7.3.1 c |

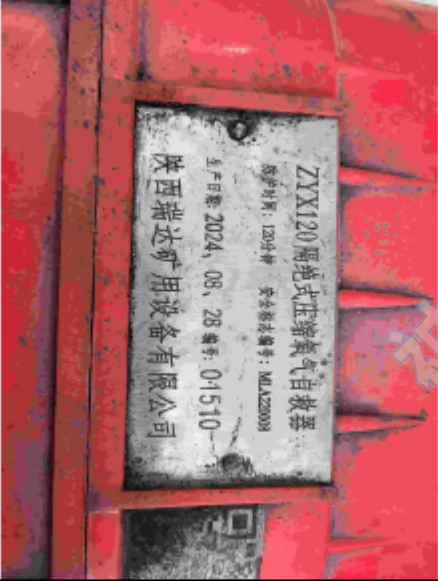
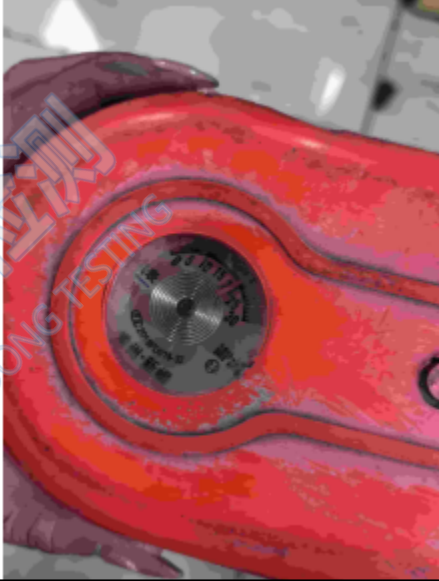
| 序号 | 样品状态 | 红色整机完好 | 出厂编号 | 01510 | | |
| 8 | H14260813252 | 结构设计及外观 | 自救器开启、封印条是否断裂，外壳是否严重破损变形 | 合格 | 合格 | GB 24502-2023《煤矿用自救器》7.3.1 a |
| | | 氧气瓶压力 (MPa) | ≥18MPa | 22 | 合格 | GB 24502-2023《煤矿用自救器》7.3.1 c |
