# 检测检验报告

样品名称： 隔绝式压缩氧气自救器（在用品）

规格型号： ZYX120

委托单位： 布尔台煤矿

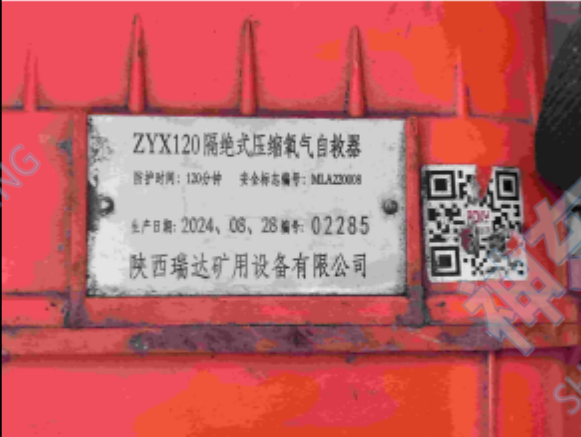
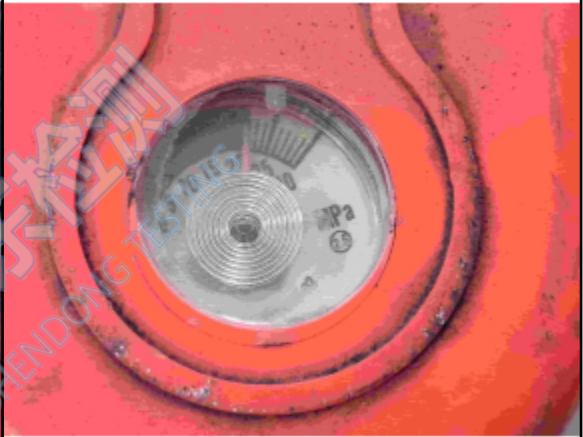
| 3 | H14260813287 | 结构设计及外观 | 自救器开启、封印条是否断裂，外壳是否严重破损变形 | 合格 | 合格 | GB 24502-2023《煤矿用自救器》7.3.1 a |
| | | 氧气瓶压力 (MPa) | ≥18MPa | 21 | 合格 | GB 24502-2023《煤矿用自救器》7.3.1 c |

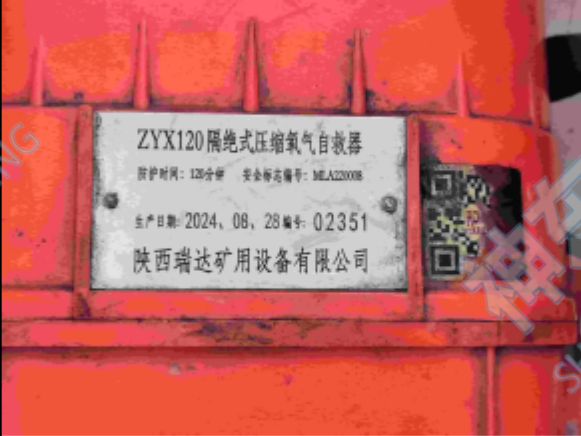
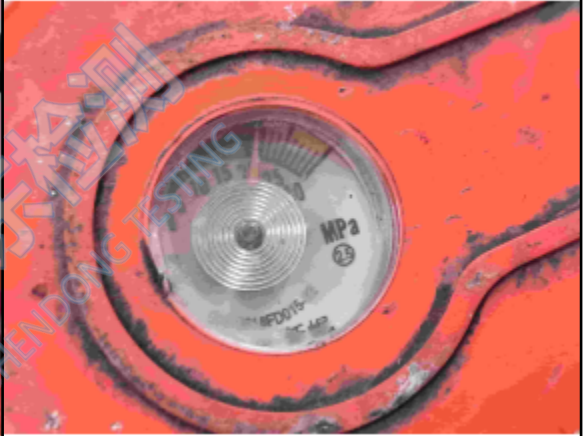
| 4 | H14260813288 | 结构设计及外观 | 自救器开启、封印条是否断裂，外壳是否严重破损变形 | 合格 | 合格 | GB 24502-2023《煤矿用自救器》7.3.1 a |
| | | 氧气瓶压力 (MPa) | ≥18MPa | 21 | 合格 | GB 24502-2023《煤矿用自救器》7.3.1 c |

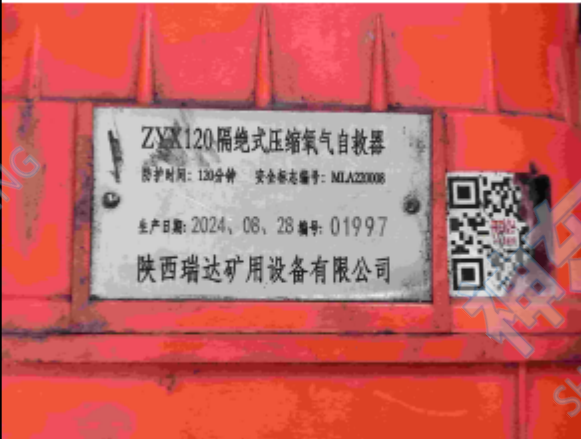
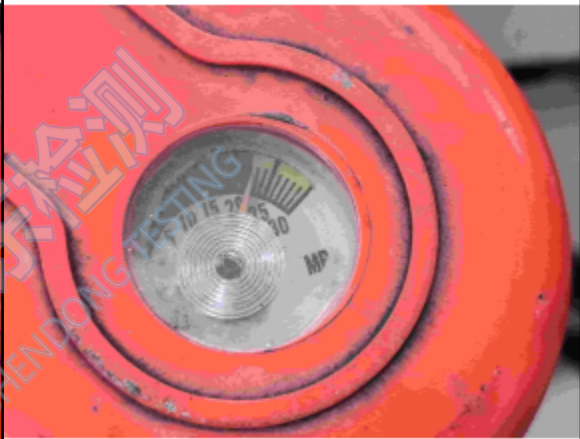
| 5 | H14260813289 | 结构设计及外观 | 自救器开启、封印条是否断裂，外壳是否严重破损变形 | 合格 | 合格 | GB 24502-2023《煤矿用自救器》7.3.1 a |
| | | 氧气瓶压力(MPa) | ≥18MPa | 22 | 合格 | GB 24502-2023《煤矿用自救器》7.3.1 c |

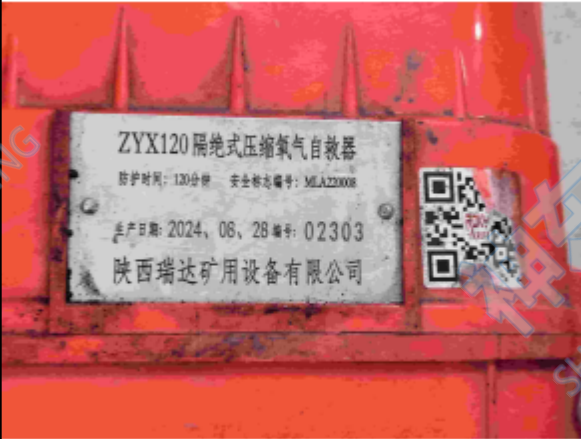
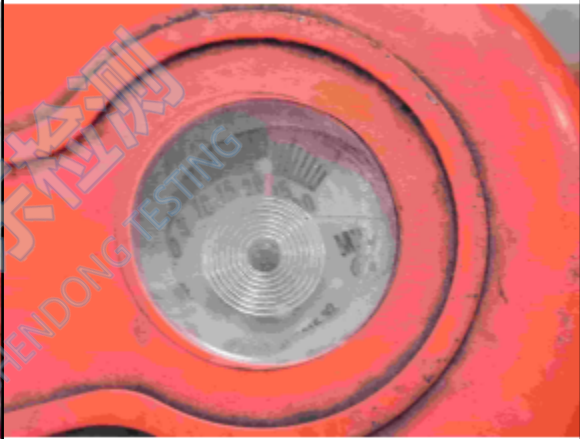
| 6 | H14260813290 | 结构设计及外观 | 自救器开启、封印条是否断裂，外壳是否严重破损变形 | 合格 | 合格 | GB 24502-2023《煤矿用自救器》7.3.1 a |
| | | 氧气瓶压力(MPa) | ≥18MPa | 22 | 合格 | GB 24502-2023《煤矿用自救器》7.3.1 c |

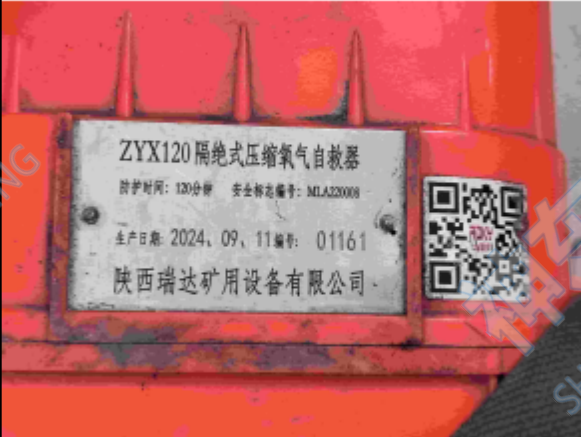
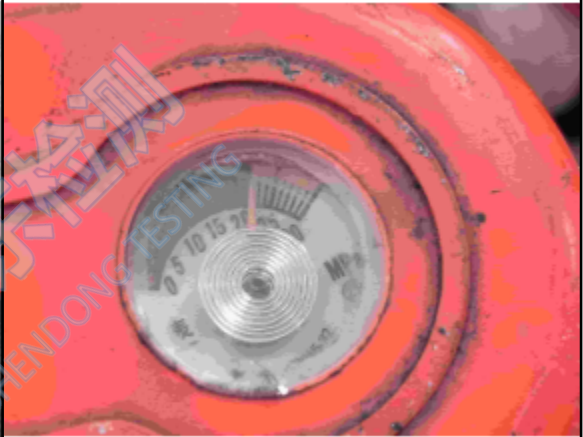
| 7 | H14260813291 | 结构设计及外观 | 自救器开启、封印条是否断裂，外壳是否严重破损变形 | 合格 | 合格 | GB 24502-2023《煤矿用自救器》7.3.1 a |
| | | 氧气瓶压力 (MPa) | ≥18MPa | 22 | 合格 | GB 24502-2023《煤矿用自救器》7.3.1 c |

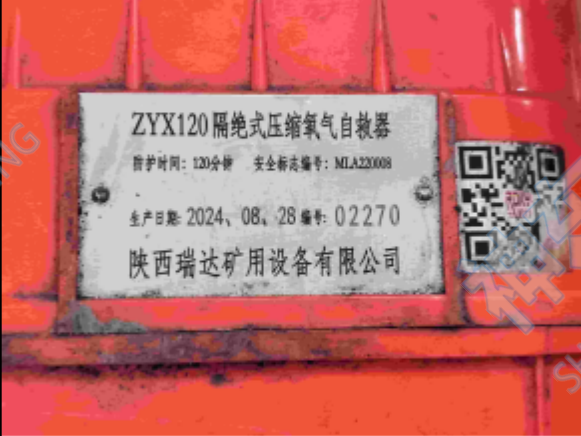
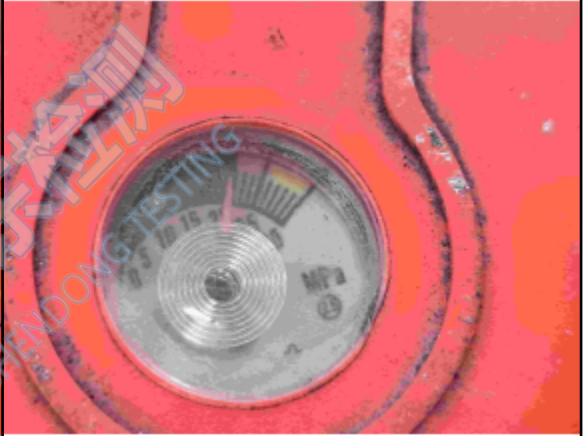
| 8 | H14260813292 | 结构设计及外观 | 自救器开启、封印条是否断裂，外壳是否严重破损变形 | 合格 | 合格 | GB 24502-2023《煤矿用自救器》7.3.1 a |
| | | 氧气瓶压力 (MPa) | ≥18MPa | 21 | 合格 | GB 24502-2023《煤矿用自救器》7.3.1 c |

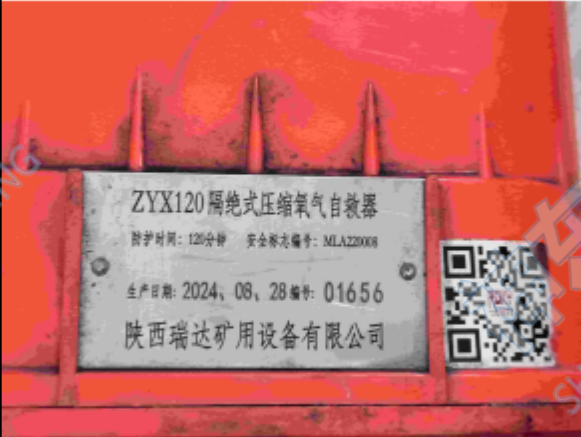
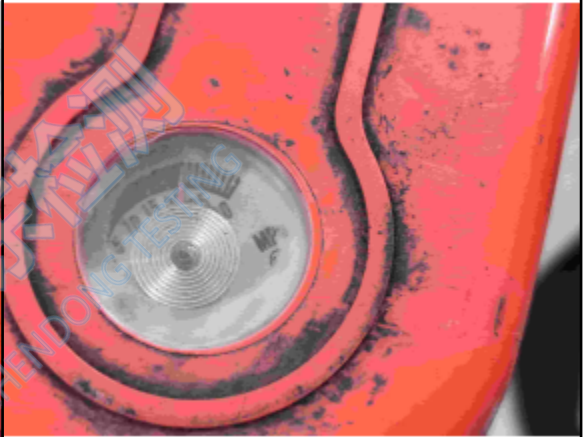
| 9 | H14260813293 | 结构设计及外观 | 自救器开启、封印条是否断裂，外壳是否严重破损变形 | 合格 | 合格 | GB 24502-2023《煤矿用自救器》7.3.1 a |
| | | 氧气瓶压力(MPa) | ≥18MPa | 22 | 合格 | GB 24502-2023《煤矿用自救器》7.3.1 c |

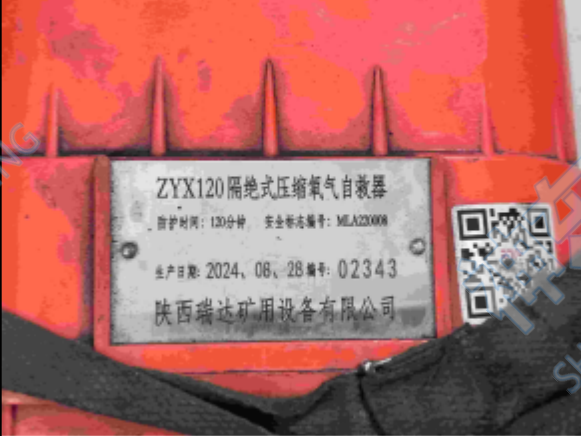
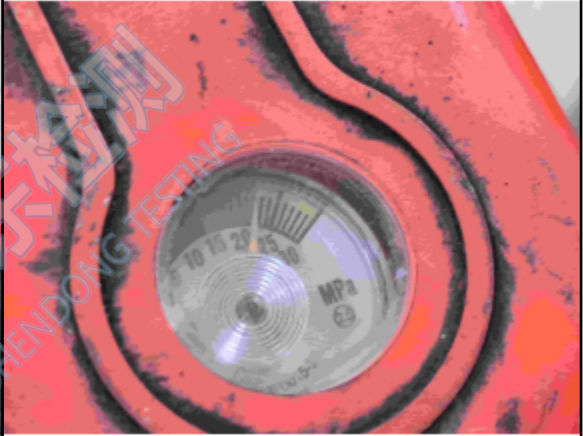
| 10 | H14260813294 | 结构设计及外观 | 自救器开启、封印条是否断裂，外壳是否严重破损变形 | 合格 | 合格 | GB 24502-2023《煤矿用自救器》7.3.1 a |
| | | 氧气瓶压力(MPa) | ≥18MPa | 22 | 合格 | GB 24502-2023《煤矿用自救器》7.3.1 c |
