# 检测检验报告

样品名称： 隔绝式压缩氧气自救器（在用品）

规格型号： ZYX45

委托单位： 布尔台煤矿

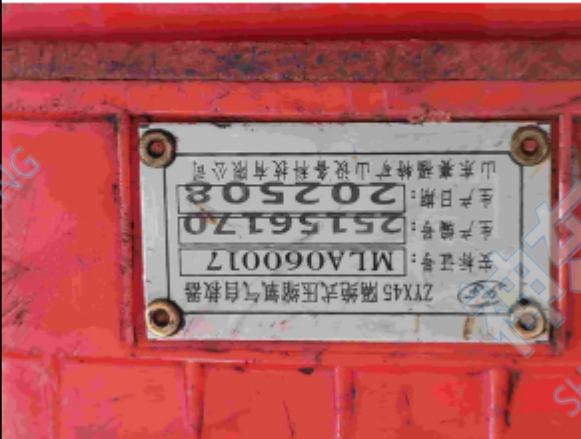
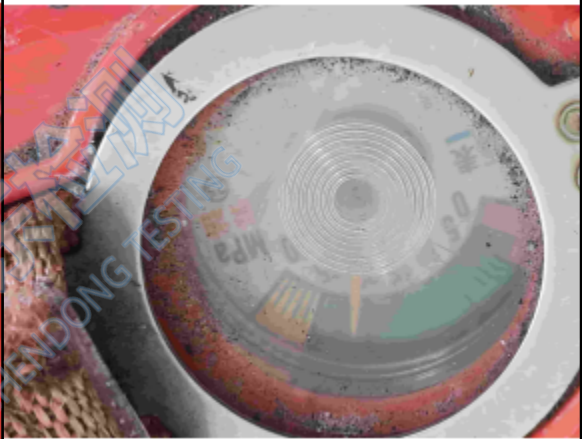
| 序号 | 样品状态 | 红色整机完好 | 出厂编号 | 25156170 | | |
| 3 | H14260813847 | 结构设计及外观 | 自救器开启、封印条是否断裂，外壳是否严重破损变形 | 合格 | 合格 | GB 24502-2023《煤矿用自救器》7.3.1 a |
| | | 氧气瓶压力 (MPa) | ≥18MPa | 21 | 合格 | GB 24502-2023《煤矿用自救器》7.3.1 c |

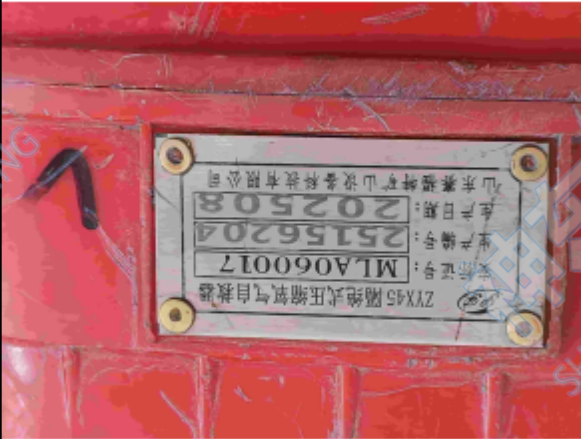
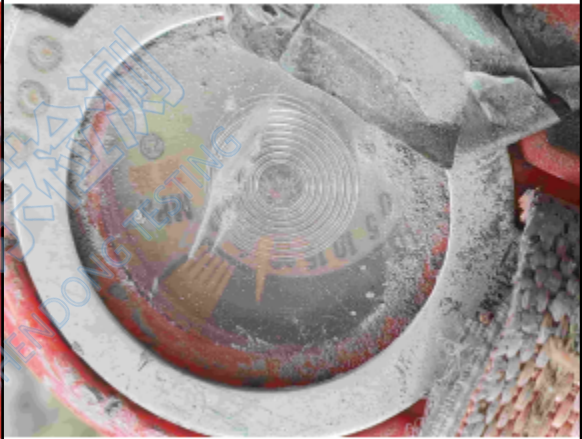
| 序号 | 样品状态 | 红色整机完好 | 出厂编号 | 25156204 | | |
| 4 | H14260813848 | 结构设计及外观 | 自救器开启、封印条是否断裂，外壳是否严重破损变形 | 合格 | 合格 | GB 24502-2023《煤矿用自救器》7.3.1 a |
| | | 氧气瓶压力 (MPa) | ≥18MPa | 21 | 合格 | GB 24502-2023《煤矿用自救器》7.3.1 c |

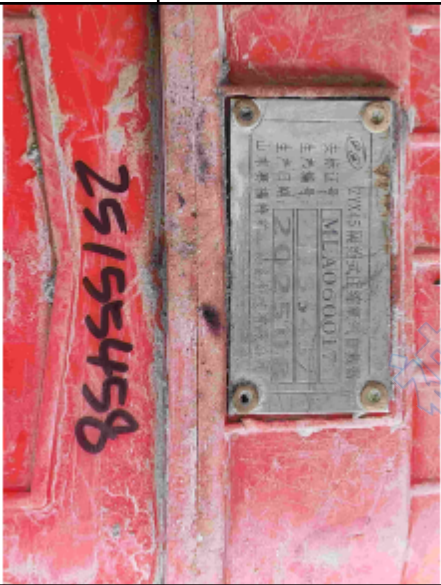
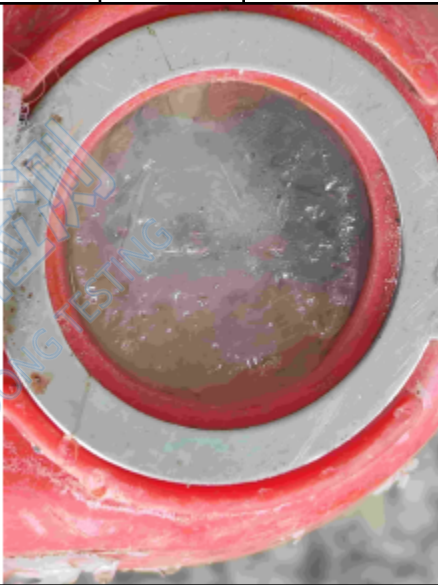
| 序号 | 样品状态 | 红色整机完好 | 出厂编号 | 25155458 | | |
| 5 | H14260813849 | 结构设计及外观 | 自救器开启、封印条是否断裂，外壳是否严重破损变形 | 合格 | 合格 | GB 24502-2023《煤矿用自救器》7.3.1 a |
| | | 氧气瓶压力 (MPa) | ≥18MPa | 21 | 合格 | GB 24502-2023《煤矿用自救器》7.3.1 c |

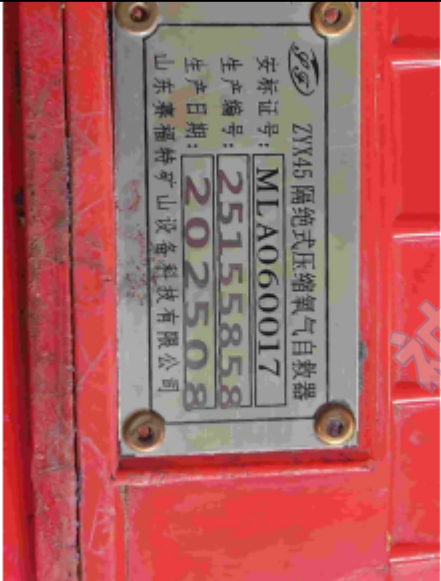
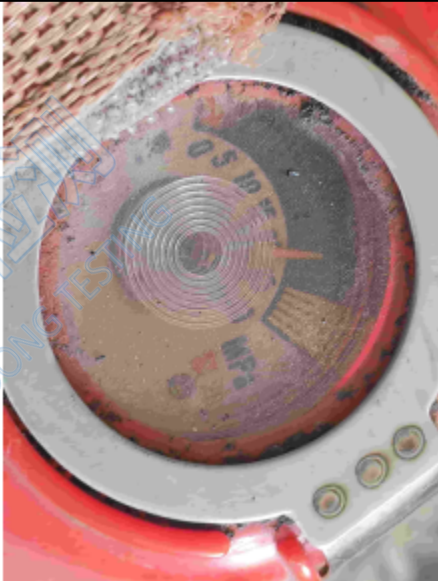
| 序号 | 样品状态 | 红色整机完好 | 出厂编号 | 25155858 | | |
| 6 | H14260813850 | 结构设计及外观 | 自救器开启、封印条是否断裂，外壳是否严重破损变形 | 合格 | 合格 | GB 24502-2023《煤矿用自救器》7.3.1 a |
| | | 氧气瓶压力 (MPa) | ≥18MPa | 21 | 合格 | GB 24502-2023《煤矿用自救器》7.3.1 c |
