# 检测检验报告

样品名称： 隔绝式压缩氧气自救器（在用品）

规格型号： ZYX45

委托单位： 布尔台煤矿

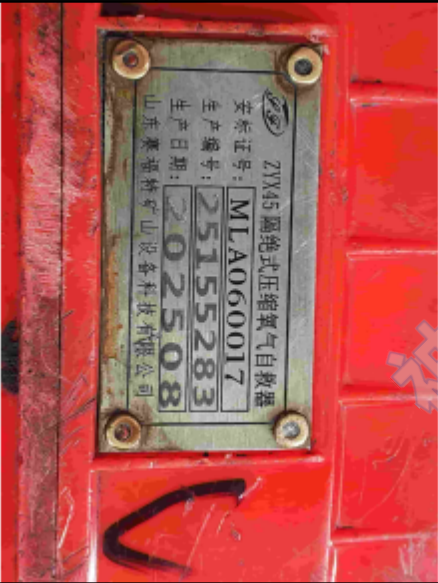
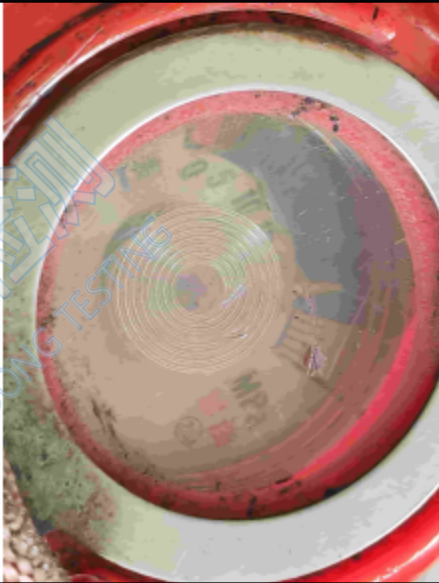
| 序号 | 样品状态 | 红色整机完好 | 出厂编号 | 25155283 | | |

| 1 | H14260813855 | 结构设计及外观 | 自救器开启、封印条是否断裂，外壳是否严重破损变形 | 合格 | 合格 | GB 24502-2023《煤矿用自救器》7.3.1 a |
| | | 氧气瓶压力 (MPa) | ≥18MPa | 22 | 合格 | GB 24502-2023《煤矿用自救器》7.3.1 c |

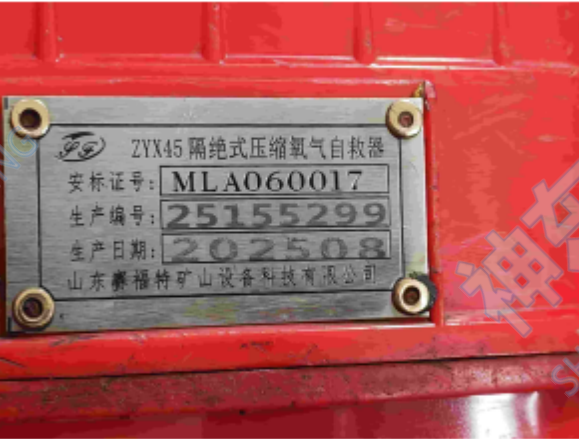
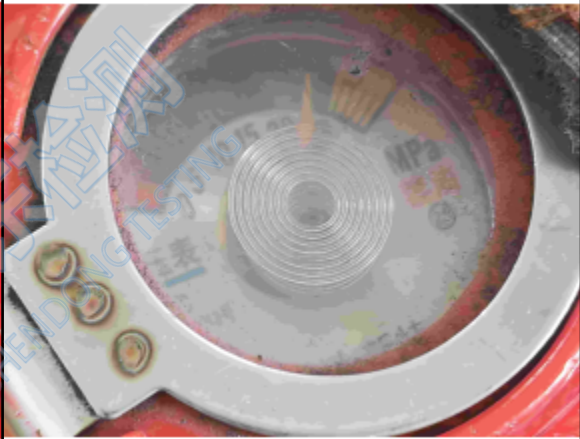
| 序号 | 样品状态 | 红色整机完好 | 出厂编号 | 25155299 | | |

| 2 | H14260813856 | 结构设计及外观 | 自救器开启、封印条是否断裂，外壳是否严重破损变形 | 合格 | 合格 | GB 24502-2023《煤矿用自救器》7.3.1 a |
| | | 氧气瓶压力 (MPa) | ≥18MPa | 22 | 合格 | GB 24502-2023《煤矿用自救器》7.3.1 c |

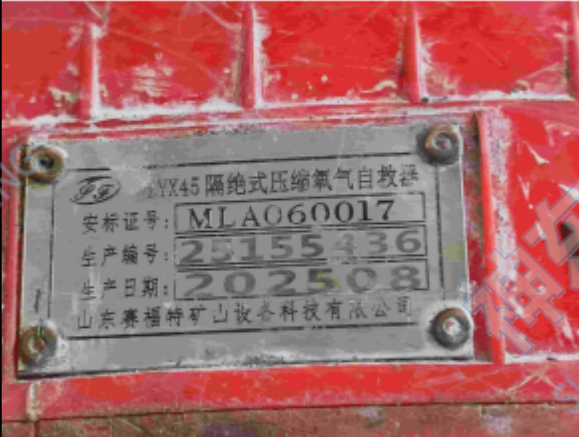
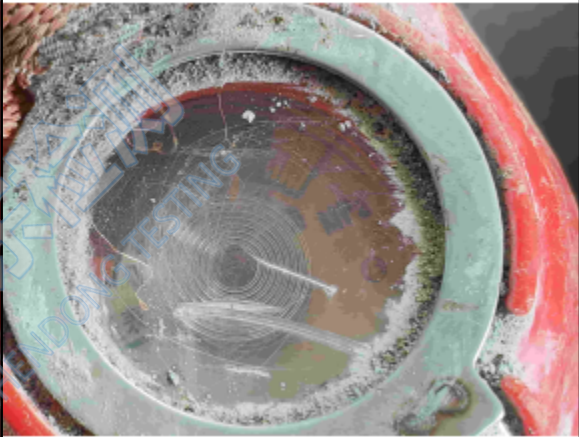
| 序号 | 样品状态 | 红色整机完好 | 出厂编号 | 25155436 | | |

| 5 | H14260813859 | 结构设计及外观 | 自救器开启、封印条是否断裂，外壳是否严重破损变形 | 合格 | 合格 | GB 24502-2023《煤矿用自救器》7.3.1 a |
| | | 氧气瓶压力 (MPa) | ≥18MPa | 21 | 合格 | GB 24502-2023《煤矿用自救器》7.3.1 c |

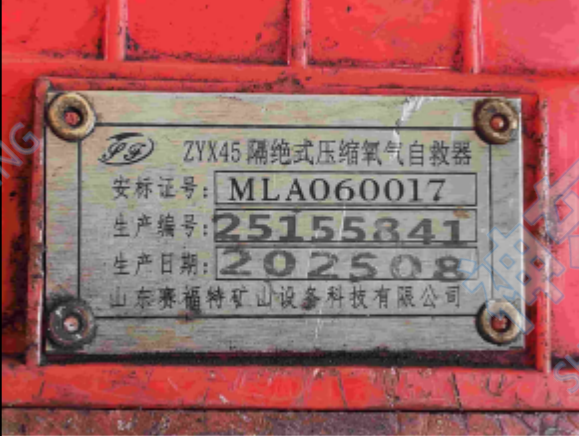
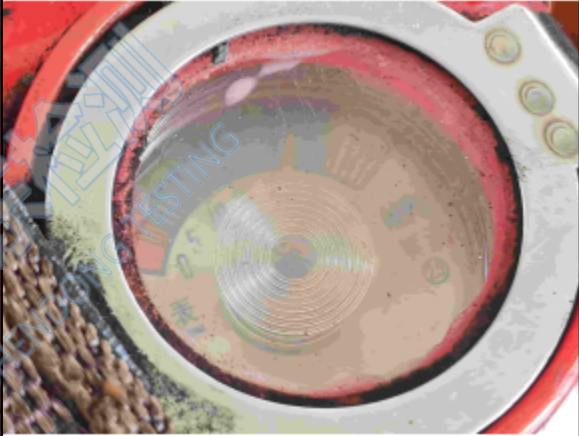
| 序号 | 样品状态 | 红色整机完好 | 出厂编号 | 25155841 | | |

| 6 | H14260813860 | 结构设计及外观 | 自救器开启、封印条是否断裂，外壳是否严重破损变形 | 合格 | 合格 | GB 24502-2023《煤矿用自救器》7.3.1 a |
| | | 氧气瓶压力 (MPa) | ≥18MPa | 21 | 合格 | GB 24502-2023《煤矿用自救器》7.3.1 c |

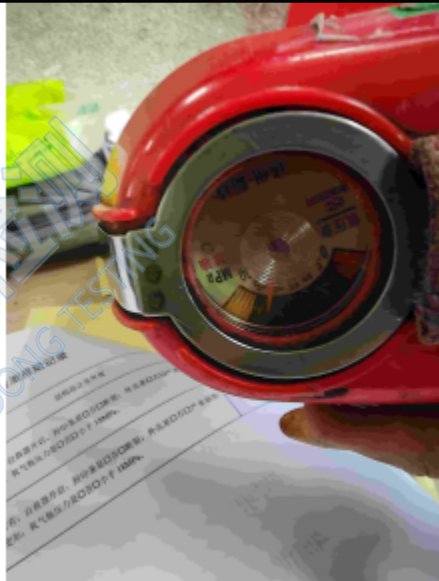
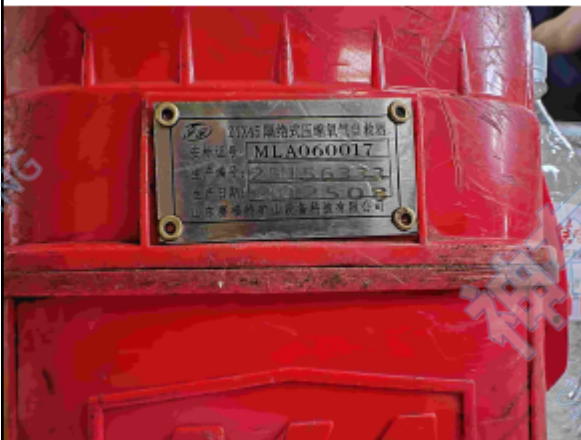
| 序号 | 样品状态 | 红色整机完好 | 出厂编号 | 25156333 | | | |

| 9 | H14260813863 | 结构设计及外观 | 自救器开启、封印条是否断裂，外壳是否严重破损变形 | 合格 | 合格 | GB 24502-2023《煤矿用自救器》7.3.1 a | |
| | | 氧气瓶压力 (MPa) | ≥18MPa | 22 | 合格 | GB 24502-2023《煤矿用自救器》7.3.1 c | |

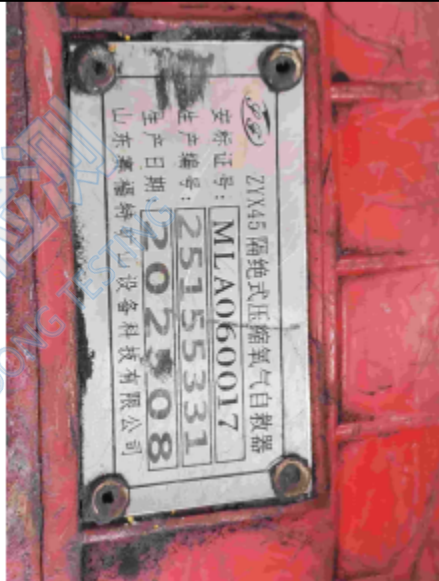
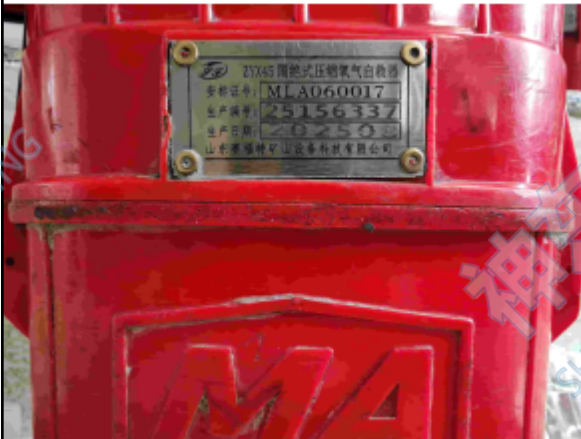
| 序号 | 样品状态 | 红色整机完好 | 出厂编号 | 25156337 | | | |

| 10 | H14260813864 | 结构设计及外观 | 自救器开启、封印条是否断裂，外壳是否严重破损变形 | 合格 | 合格 | GB 24502-2023《煤矿用自救器》7.3.1 a | |
| | | 氧气瓶压力 (MPa) | ≥18MPa | 22 | 合格 | GB 24502-2023《煤矿用自救器》7.3.1 c | |
