# 检测检验报告

样品名称： 隔绝式压缩氧气自救器（在用品）

规格型号： ZYX45

委托单位： 布尔台煤矿

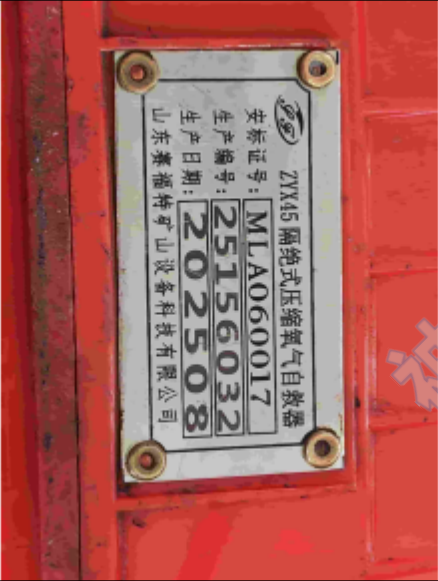
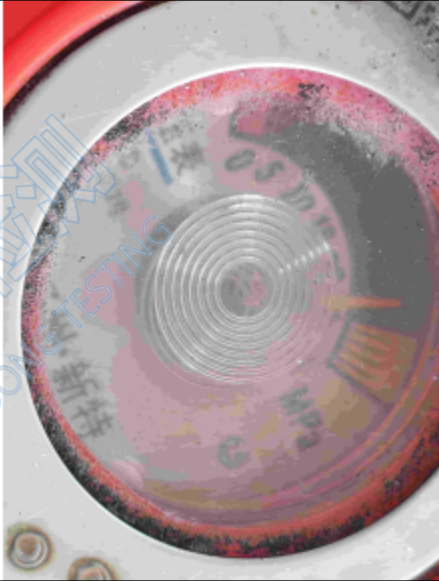
| 5 | H14260813869 | 结构设计及外观 | 自救器开启、封印条是否断裂，外壳是否严重破损变形 | 合格 | 合格 | GB 24502-2023《煤矿用自救器》7.3.1 a |
| | | 氧气瓶压力 (MPa) | ≥18MPa | 23 | 合格 | GB 24502-2023《煤矿用自救器》7.3.1 c |

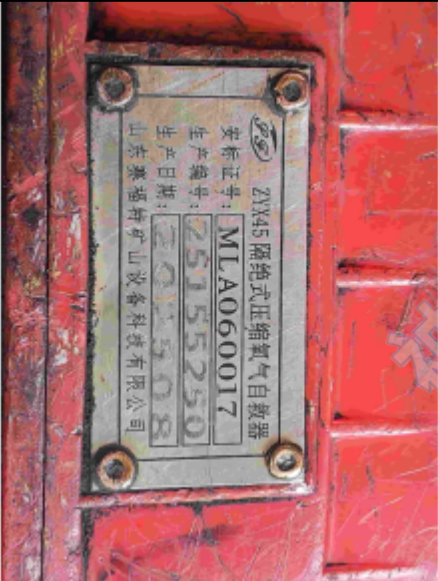
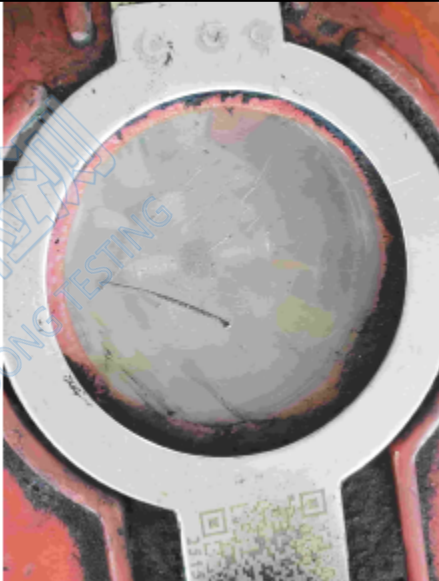
| 6 | H14260813870 | 结构设计及外观 | 自救器开启、封印条是否断裂，外壳是否严重破损变形 | 合格 | 合格 | GB 24502-2023《煤矿用自救器》7.3.1 a |
| | | 氧气瓶压力 (MPa) | ≥18MPa | 21 | 合格 | GB 24502-2023《煤矿用自救器》7.3.1 c |
