# 检测检验报告

样品名称： 隔绝式压缩氧气自救器（在用品）

规格型号： ZYX45

委托单位： 布尔台煤矿

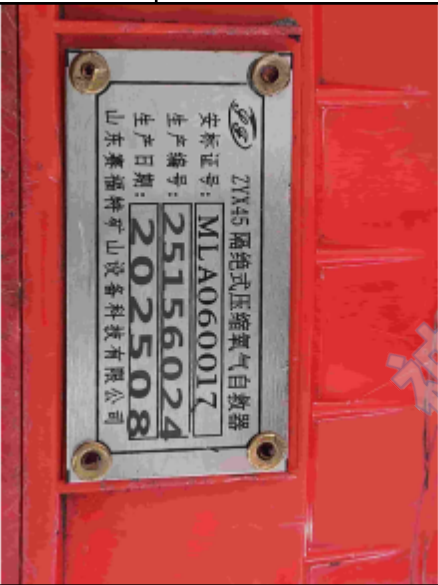
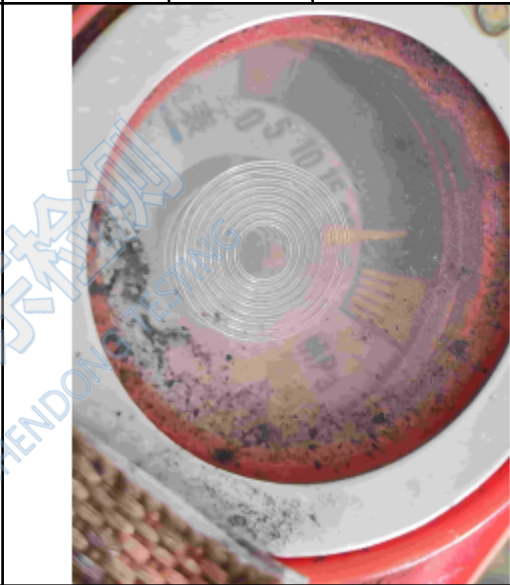
| 序号 | 样品状态 | 红色整机完好 | 出厂编号 | 25156024 | | |
| 1 | H14260813875 | 结构设计及外观 | 自救器开启、封印条是否断裂，外壳是否严重破损变形 | 合格 | 合格 | GB 24502-2023《煤矿用自救器》7.3.1 a |
| | | 氧气瓶压力 (MPa) | ≥18MPa | 21 | 合格 | GB 24502-2023《煤矿用自救器》7.3.1 c |

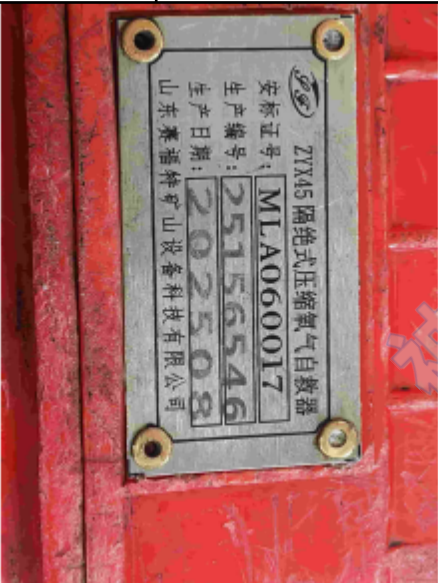
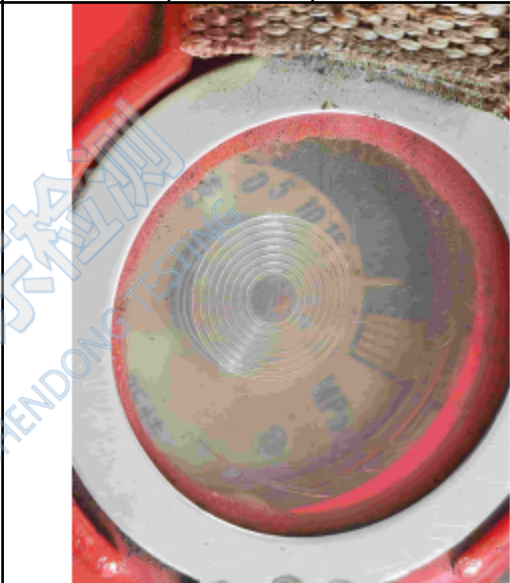
| 序号 | 样品状态 | 红色整机完好 | 出厂编号 | 25156546 | | |
| 2 | H14260813876 | 结构设计及外观 | 自救器开启、封印条是否断裂，外壳是否严重破损变形 | 合格 | 合格 | GB 24502-2023《煤矿用自救器》7.3.1 a |
| | | 氧气瓶压力 (MPa) | ≥18MPa | 22 | 合格 | GB 24502-2023《煤矿用自救器》7.3.1 c |
