# 检测检验报告

样品名称： 隔绝式压缩氧气自救器（在用品）

规格型号： ZYX45

委托单位： 布尔台煤矿

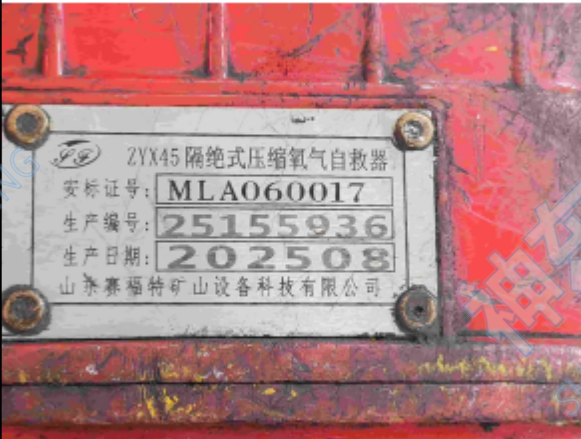
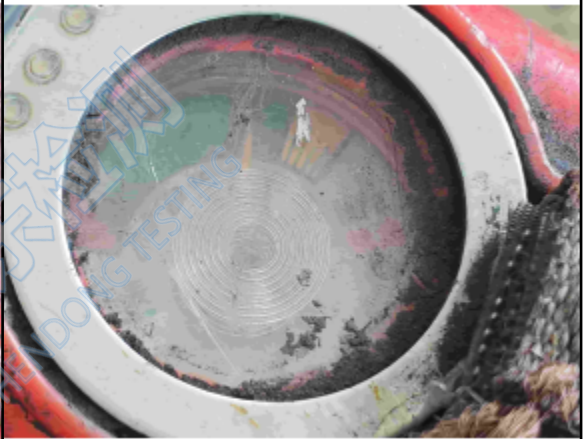
| 序号 | 样品状态 | 红色整机完好 | 出厂编号 | 25155936 | | |
| 3 | H14260813887 | 结构设计及外观 | 自救器开启、封印条是否断裂，外壳是否严重破损变形 | 合格 | 合格 | GB 24502-2023《煤矿用自救器》7.3.1 a |
| | | 氧气瓶压力 (MPa) | ≥18MPa | 21 | 合格 | GB 24502-2023《煤矿用自救器》7.3.1 c |

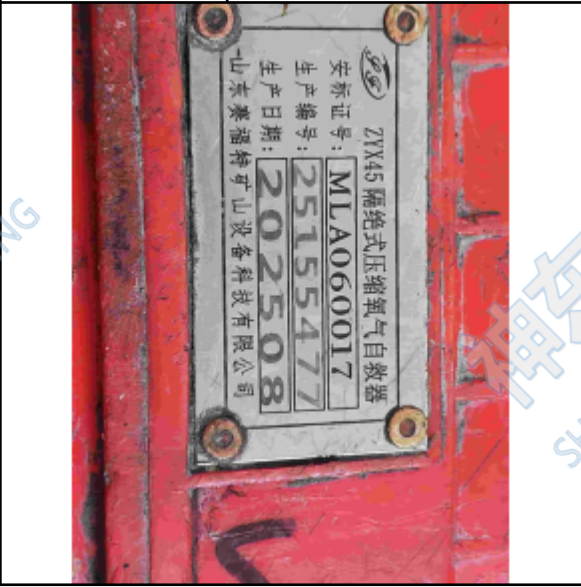
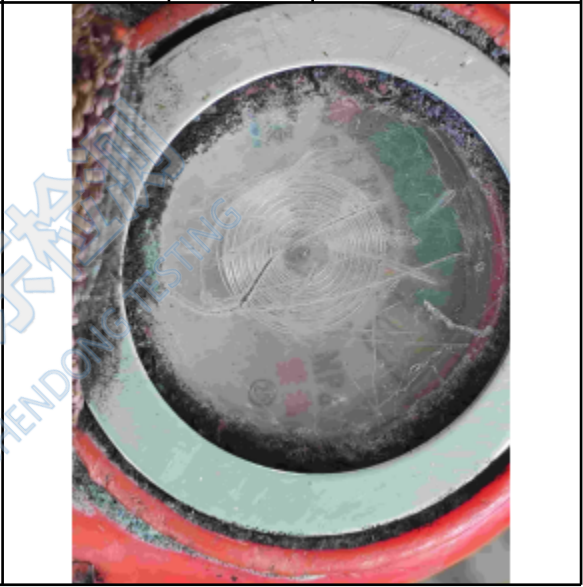
| 序号 | 样品状态 | 红色整机完好 | 出厂编号 | 25155477 | | |
| 4 | H14260813888 | 结构设计及外观 | 自救器开启、封印条是否断裂，外壳是否严重破损变形 | 合格 | 合格 | GB 24502-2023《煤矿用自救器》7.3.1 a |
| | | 氧气瓶压力 (MPa) | ≥18MPa | 21 | 合格 | GB 24502-2023《煤矿用自救器》7.3.1 c |

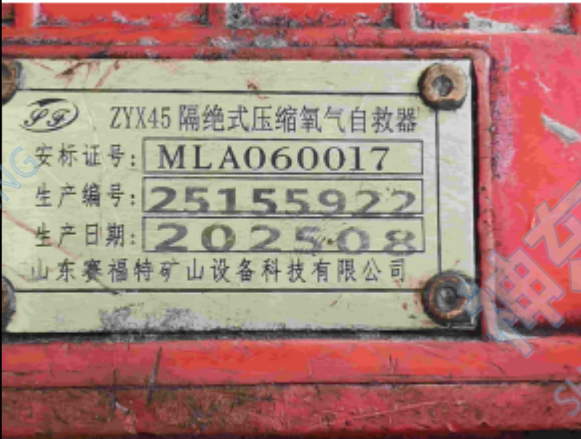
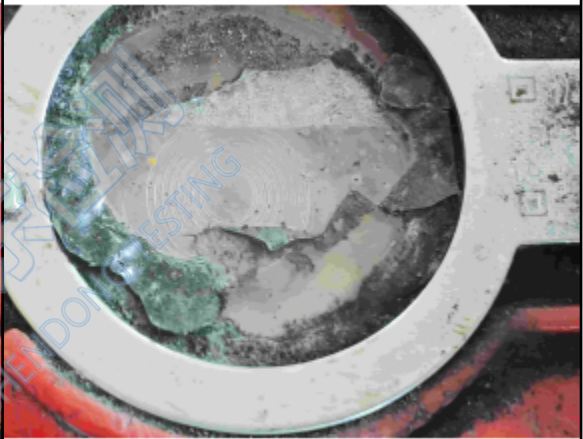
| 序号 | 样品状态 | 红色整机完好 | 出厂编号 | 25155922 | | |
| 5 | H14260813889 | 结构设计及外观 | 自救器开启、封印条是否断裂，外壳是否严重破损变形 | 合格 | 合格 | GB 24502-2023《煤矿用自救器》7.3.1 a |
| | | 氧气瓶压力 (MPa) | ≥18MPa | 22 | 合格 | GB 24502-2023《煤矿用自救器》7.3.1 c |

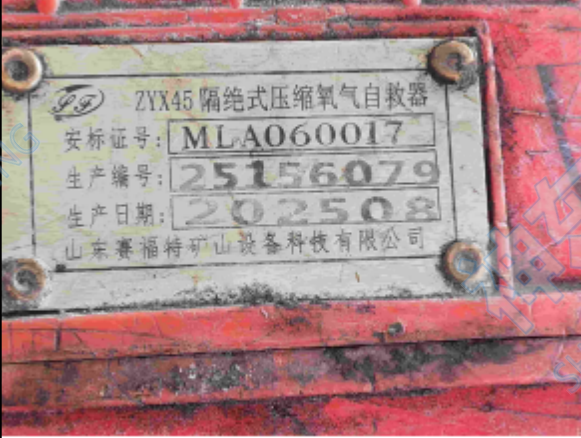
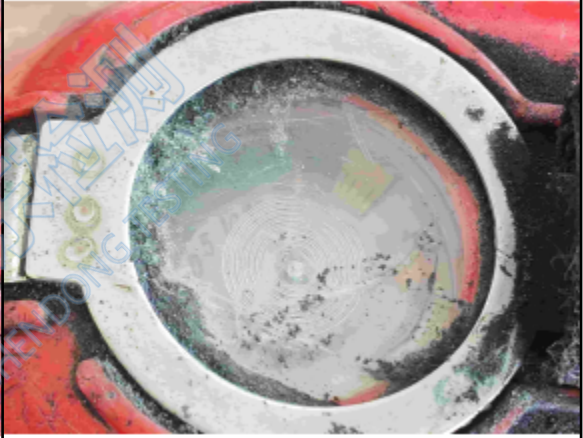
| 序号 | 样品状态 | 红色整机完好 | 出厂编号 | 25156079 | | |
| 6 | H14260813890 | 结构设计及外观 | 自救器开启、封印条是否断裂，外壳是否严重破损变形 | 合格 | 合格 | GB 24502-2023《煤矿用自救器》7.3.1 a |
| | | 氧气瓶压力 (MPa) | ≥18MPa | 21 | 合格 | GB 24502-2023《煤矿用自救器》7.3.1 c |
