# 检测检验报告

样品名称： 隔绝式压缩氧气自救器（在用品）

规格型号： ZYX45

委托单位： 布尔台煤矿

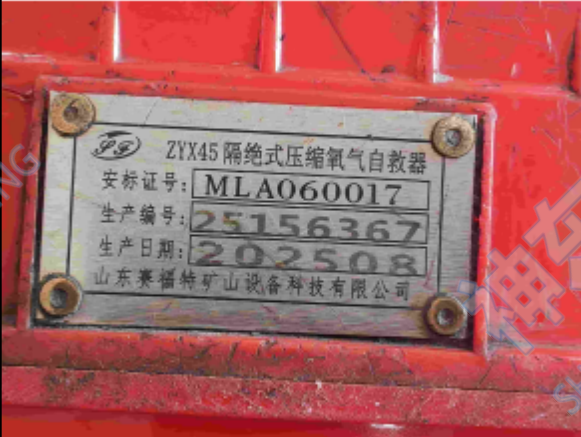
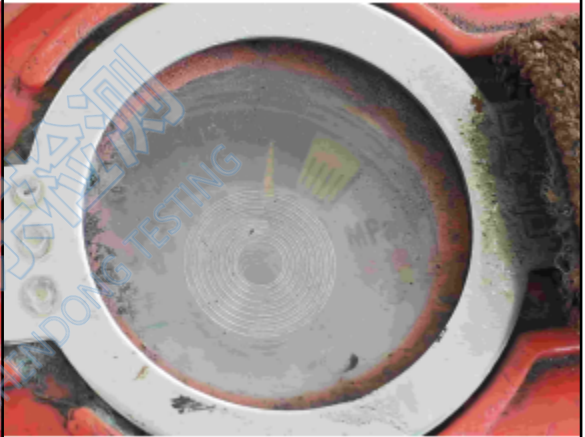
| 3 | H14260813897 | 结构设计及外观 | 自救器开启、封印条是否断裂，外壳是否严重破损变形 | 合格 | 合格 | GB 24502-2023《煤矿用自救器》7.3.1 a |
| | | 氧气瓶压力(MPa) | ≥18MPa | 21 | 合格 | GB 24502-2023《煤矿用自救器》7.3.1 c |

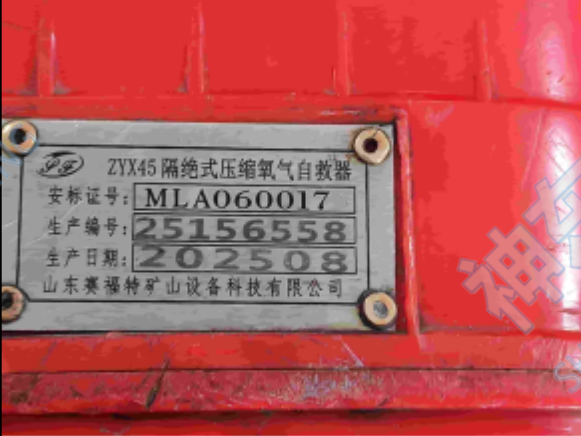
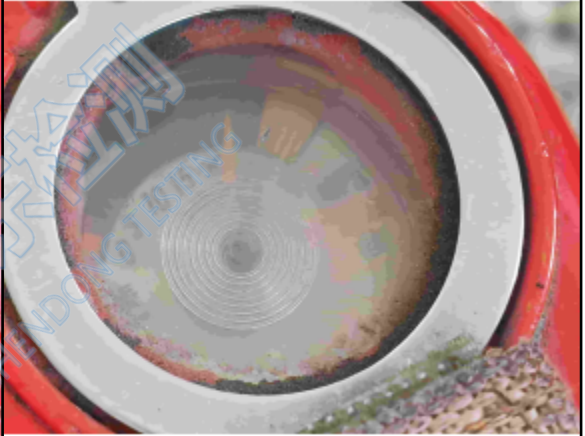
| 4 | H14260813898 | 结构设计及外观 | 自救器开启、封印条是否断裂，外壳是否严重破损变形 | 合格 | 合格 | GB 24502-2023《煤矿用自救器》7.3.1 a |
| | | 氧气瓶压力(MPa) | ≥18MPa | 22 | 合格 | GB 24502-2023《煤矿用自救器》7.3.1 c |
