# 检测检验报告

样品名称： 隔绝式压缩氧气自救器（在用品）

规格型号： ZYX45

委托单位： 布尔台煤矿

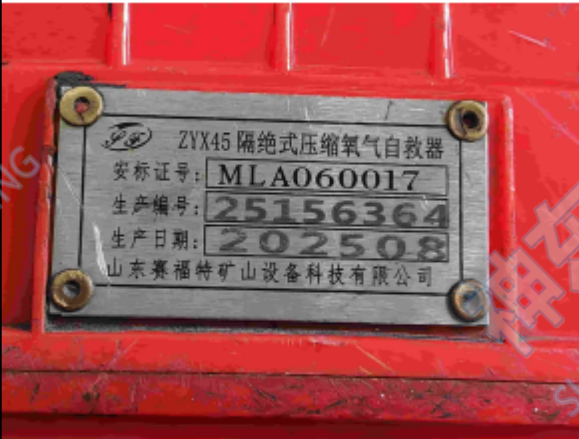
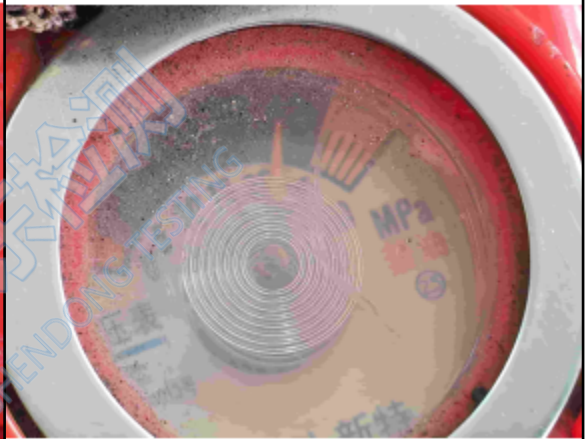
| 序号 | 样品状态 | 红色整机完好 | 出厂编号 | 25156364 | | |
| 1 | H14260813905 | 结构设计及外观 | 自救器开启、封印条是否断裂，外壳是否严重破损变形 | 合格 | 合格 | GB 24502-2023《煤矿用自救器》7.3.1 a |
| | | 氧气瓶压力(MPa) | ≥18MPa | 21 | 合格 | GB 24502-2023《煤矿用自救器》7.3.1 c |

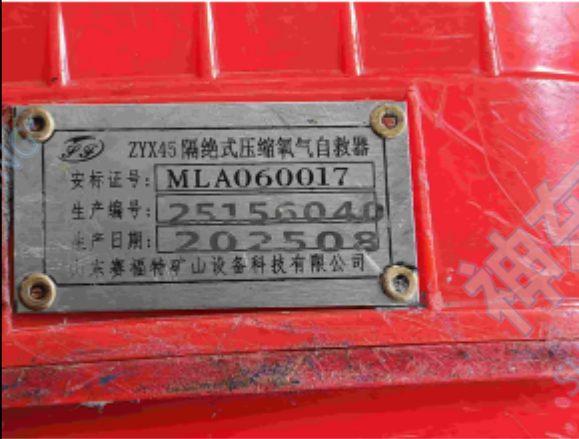
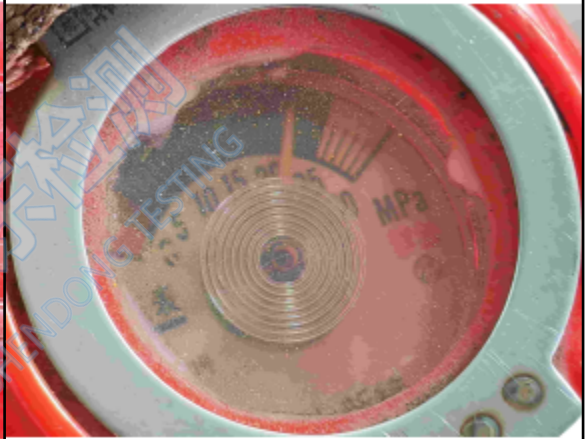
| | 样品状态 | 红色整机完好 | 出厂编号 | 25156040 | | |
| 2 | H14260813906 | 结构设计及外观 | 自救器开启、封印条是否断裂，外壳是否严重破损变形 | 合格 | 合格 | GB 24502-2023《煤矿用自救器》7.3.1 a |
| | | 氧气瓶压力(MPa) | ≥18MPa | 21 | 合格 | GB 24502-2023《煤矿用自救器》7.3.1 c |

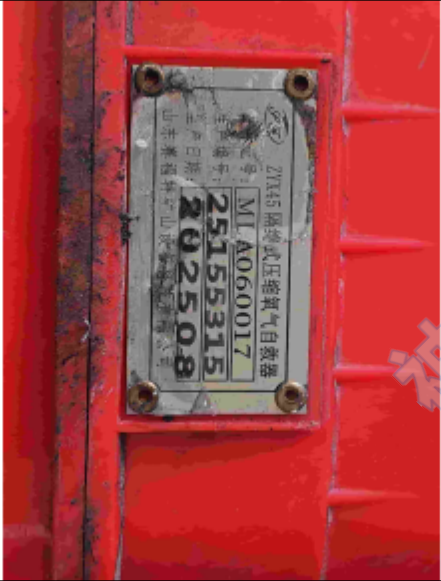
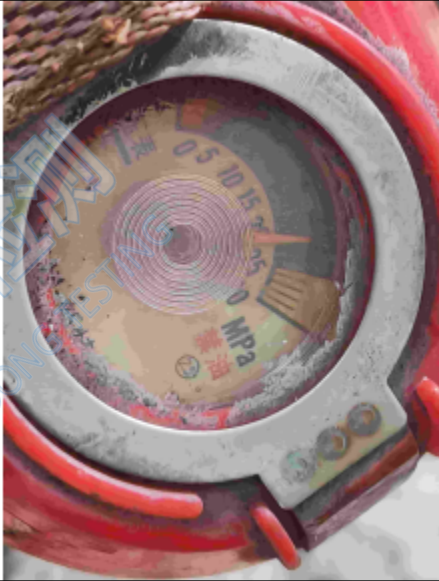
| 序号 | 样品状态 | 红色整机完好 | 出厂编号 | 25155315 | | |
| | 5 | H14260813909 | 结构设计及外观 | 自救器开启、封印条是否断裂，外壳是否严重破损变形 | 合格 | 合格 |
| 氧气瓶压力 (MPa) | | | ≥18MPa | 21 | 合格 | GB 24502-2023《煤矿用自救器》7.3.1 c |

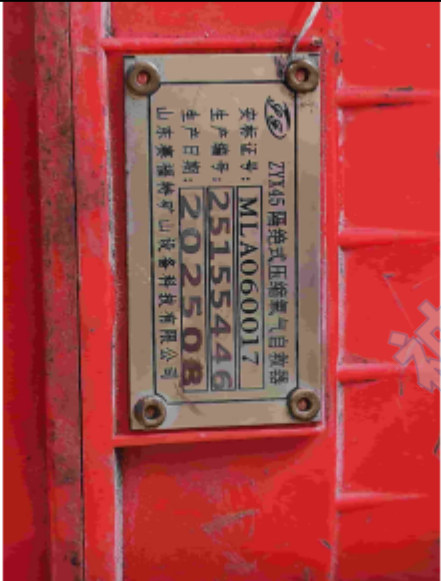
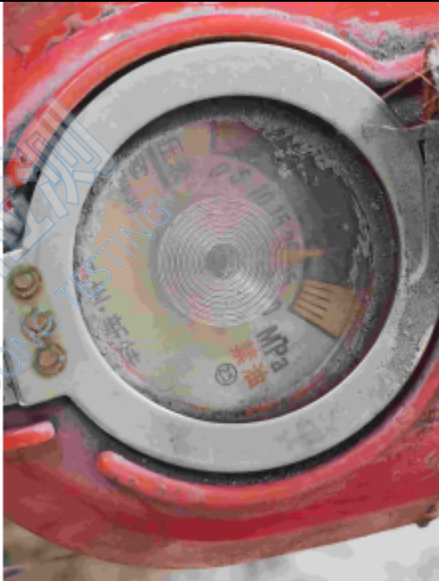
| 序号 | 样品状态 | 红色整机完好 | 出厂编号 | 25155446 | | |
| | 6 | H14260813910 | 结构设计及外观 | 自救器开启、封印条是否断裂，外壳是否严重破损变形 | 合格 | 合格 |
| 氧气瓶压力 (MPa) | | | ≥18MPa | 21 | 合格 | GB 24502-2023《煤矿用自救器》7.3.1 c |
