# 检测检验报告

样品名称： 隔绝式压缩氧气自救器（在用品）

规格型号： ZYX45

委托单位： 布尔台煤矿

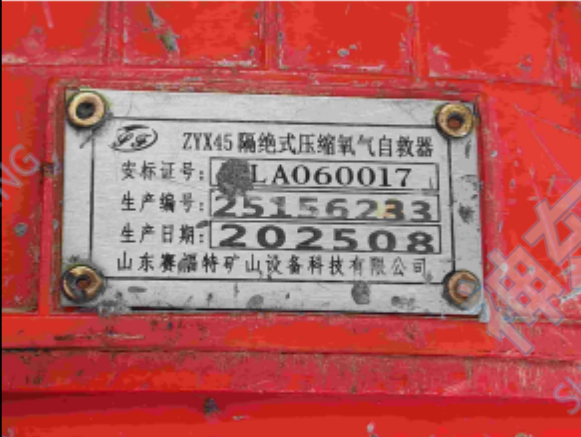
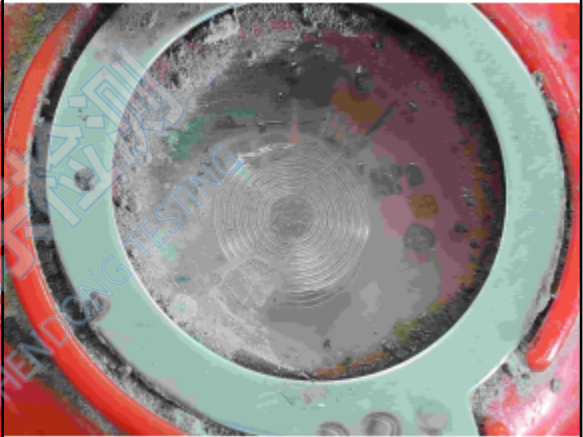
| 序号 | 样品状态 | 红色整机完好 | 出厂编号 | 25156538 | | |
| 4 | H14260812938 | 结构设计及外观 | 自救器开启、封印条是否断裂，外壳是否严重破损变形 | 合格 | 合格 | GB 24502-2023《煤矿用自救器》7.3.1 a |
| | | 氧气瓶压力 (MPa) | ≥18MPa | 21 | 合格 | GB 24502-2023《煤矿用自救器》7.3.1 c |

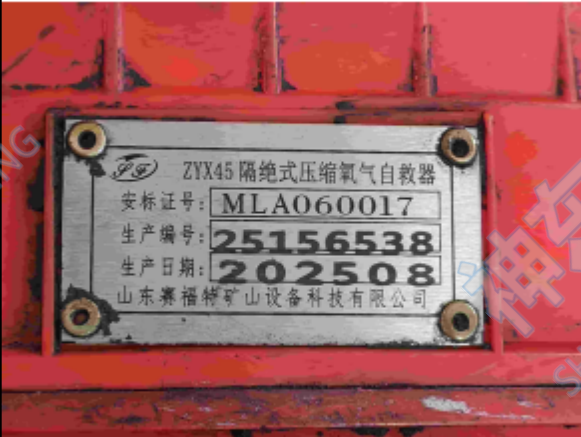
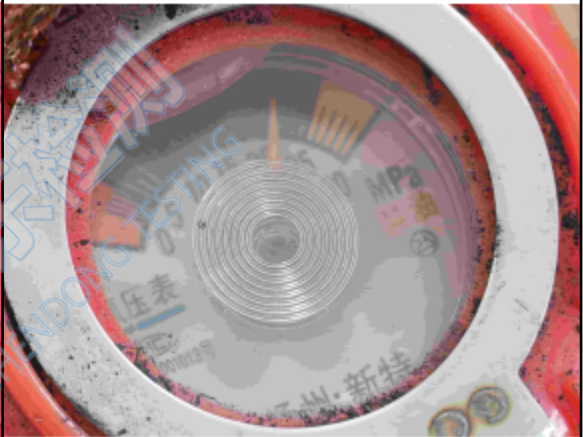
| 序号 | 样品状态 | 红色整机完好 | 出厂编号 | 25155433 | | |
| 5 | H14260812939 | 结构设计及外观 | 自救器开启、封印条是否断裂，外壳是否严重破损变形 | 合格 | 合格 | GB 24502-2023《煤矿用自救器》7.3.1 a |
| | | 氧气瓶压力 (MPa) | ≥18MPa | 21 | 合格 | GB 24502-2023《煤矿用自救器》7.3.1 c |

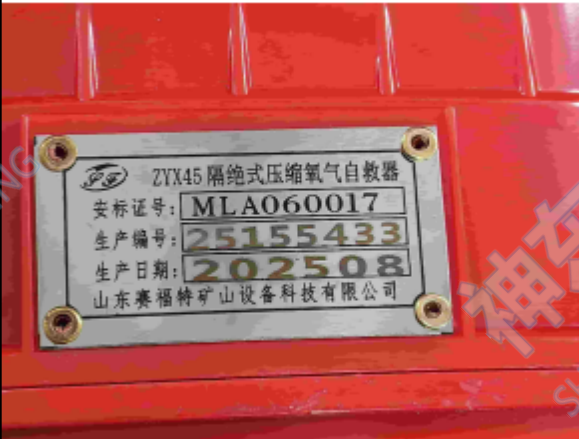
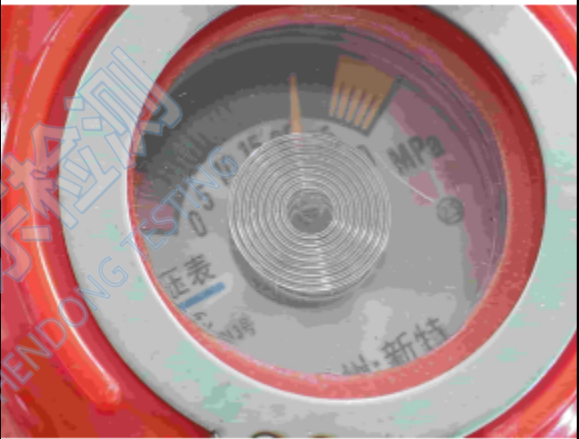
| 序号 | 样品状态 | 红色整机完好 | 出厂编号 | 25155743 | | |
| 6 | H14260812940 | 结构设计及外观 | 自救器开启、封印条是否断裂，外壳是否严重破损变形 | 合格 | 合格 | GB 24502-2023《煤矿用自救器》7.3.1 a |
| | | 氧气瓶压力 (MPa) | ≥18MPa | 21 | 合格 | GB 24502-2023《煤矿用自救器》7.3.1 c |

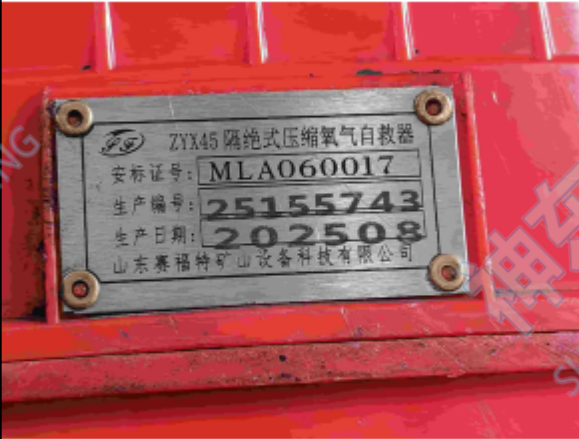
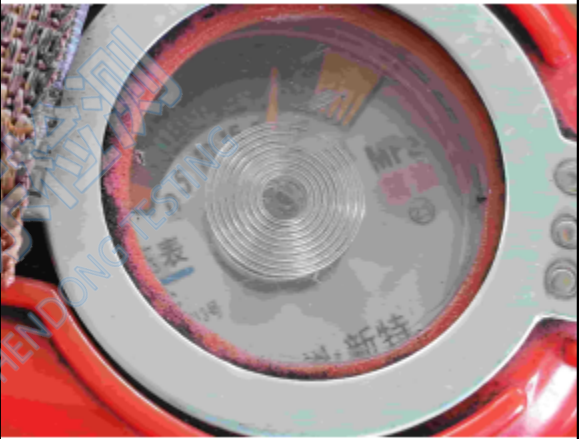
| 序号 | 样品状态 | 红色整机完好 | 出厂编号 | 25155377 | | |
| 7 | H14260812941 | 结构设计及外观 | 自救器开启、封印条是否断裂，外壳是否严重破损变形 | 合格 | 合格 | GB 24502-2023《煤矿用自救器》7.3.1 a |
| | | 氧气瓶压力 (MPa) | ≥18MPa | 21 | 合格 | GB 24502-2023《煤矿用自救器》7.3.1 c |
