# 检测检验报告

样品名称： 隔绝式压缩氧气自救器（在用品）

规格型号： ZYX45

委托单位： 布尔台煤矿

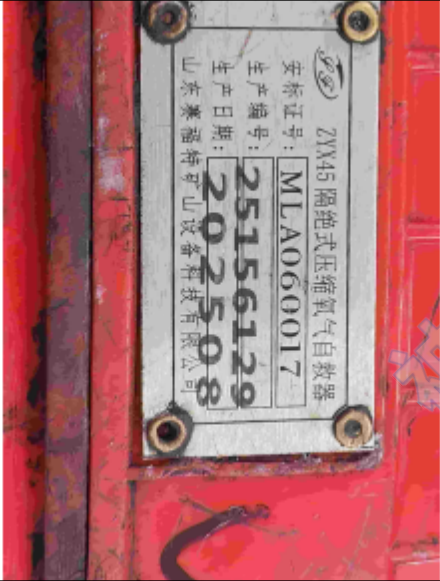
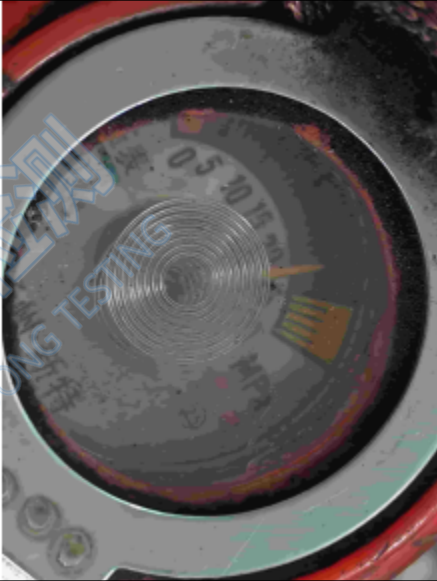
| 序号 | 样品状态 | 红色整机完好 | 出厂编号 | 25156129 | | |
| | 7 | H14260812971 | 结构设计及外观 | 自救器开启、封印条是否断裂，外壳是否严重破损变形 | 合格 | 合格 |
| 氧气瓶压力 (MPa) | | | ≥18MPa | 22 | 合格 | GB 24502-2023《煤矿用自救器》7.3.1 c |

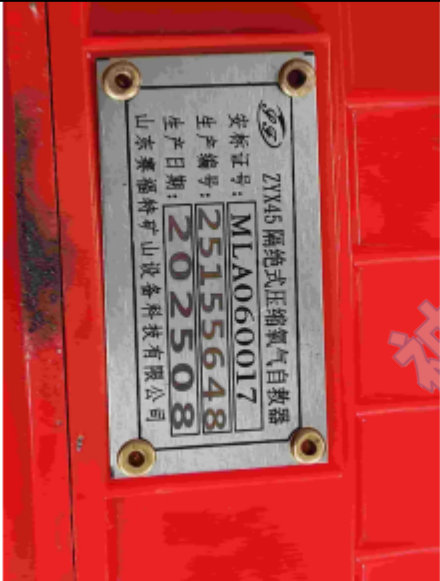
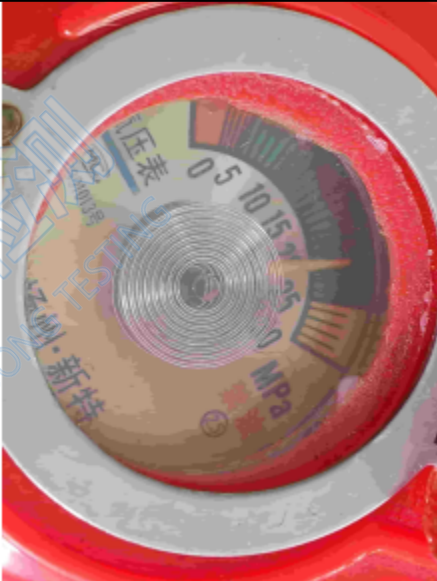
| 序号 | 样品状态 | 红色整机完好 | 出厂编号 | 25155648 | | |
| | 8 | H14260812972 | 结构设计及外观 | 自救器开启、封印条是否断裂，外壳是否严重破损变形 | 合格 | 合格 |
| 氧气瓶压力 (MPa) | | | ≥18MPa | 21 | 合格 | GB 24502-2023《煤矿用自救器》7.3.1 c |

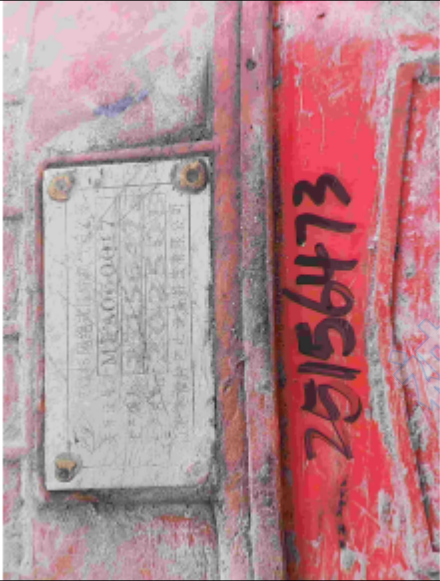
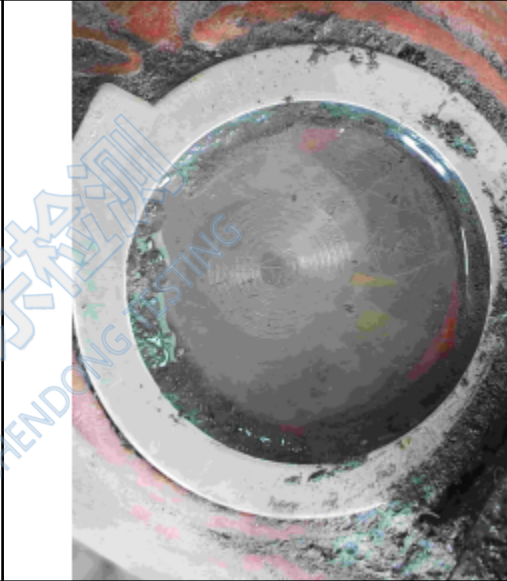
| 序号 | 样品状态 | 红色整机完好 | 出厂编号 | 25156473 | | |
| 9 | H14260812973 | 结构设计及外观 | 自救器开启、封印条是否断裂，外壳是否严重破损变形 | 合格 | 合格 | GB 24502-2023《煤矿用自救器》7.3.1 a |
| | | 氧气瓶压力 (MPa) | ≥18MPa | 22 | 合格 | GB 24502-2023《煤矿用自救器》7.3.1 c |

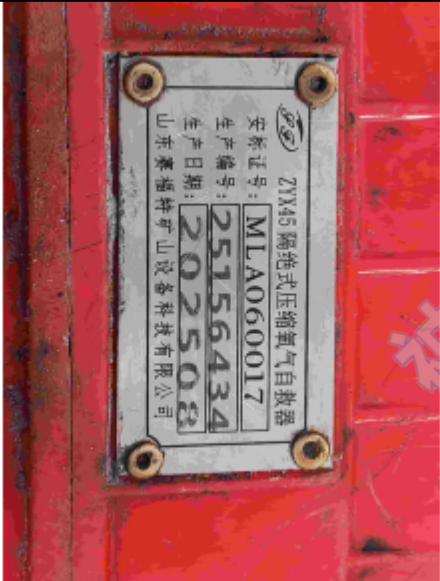
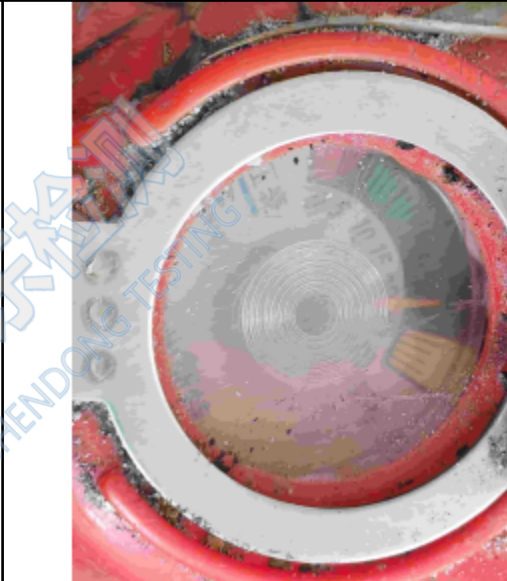
| 序号 | 样品状态 | 红色整机完好 | 出厂编号 | 25156434 | | |
| 10 | H14260812974 | 结构设计及外观 | 自救器开启、封印条是否断裂，外壳是否严重破损变形 | 合格 | 合格 | GB 24502-2023《煤矿用自救器》7.3.1 a |
| | | 氧气瓶压力 (MPa) | ≥18MPa | 22 | 合格 | GB 24502-2023《煤矿用自救器》7.3.1 c |
