# 检测检验报告

样品名称： 隔绝式压缩氧气自救器（在用品）

规格型号： ZYX45

委托单位： 布尔台煤矿

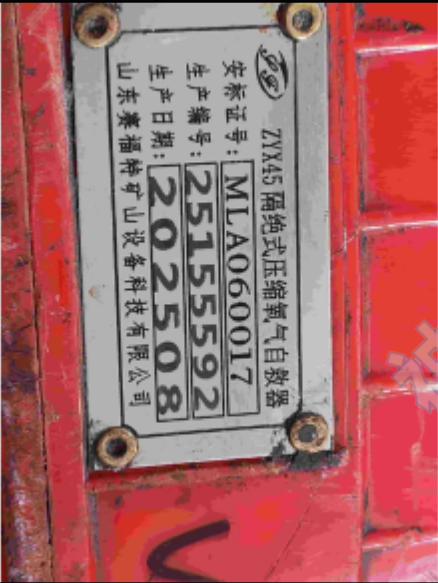
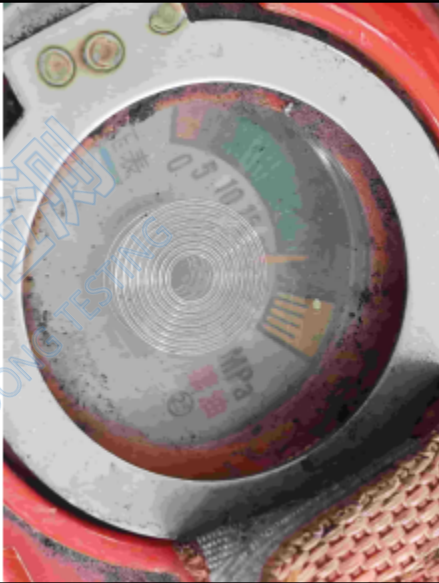
| 3 | H14260812977 | 结构设计及外观 | 自救器开启、封印条是否断裂，外壳是否严重破损变形 | 合格 | 合格 | GB 24502-2023《煤矿用自救器》7.3.1 a |
| | | 氧气瓶压力 (MPa) | ≥18MPa | 21 | 合格 | GB 24502-2023《煤矿用自救器》7.3.1 c |

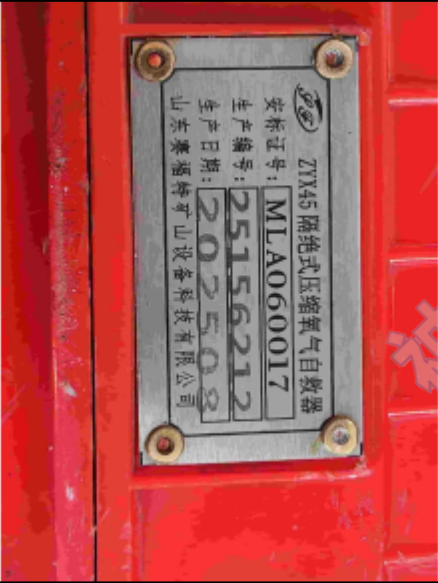
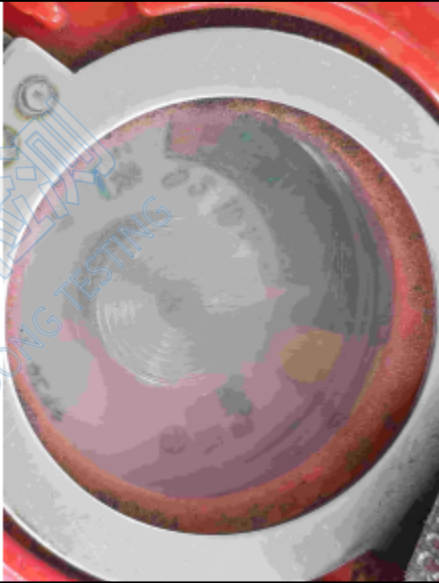
| 4 | H14260812978 | 结构设计及外观 | 自救器开启、封印条是否断裂，外壳是否严重破损变形 | 合格 | 合格 | GB 24502-2023《煤矿用自救器》7.3.1 a |
| | | 氧气瓶压力 (MPa) | ≥18MPa | 22 | 合格 | GB 24502-2023《煤矿用自救器》7.3.1 c |
