# 检测检验报告

样品名称： 隔绝式压缩氧气自救器（在用品）

规格型号： ZYX45

委托单位： 布尔台煤矿

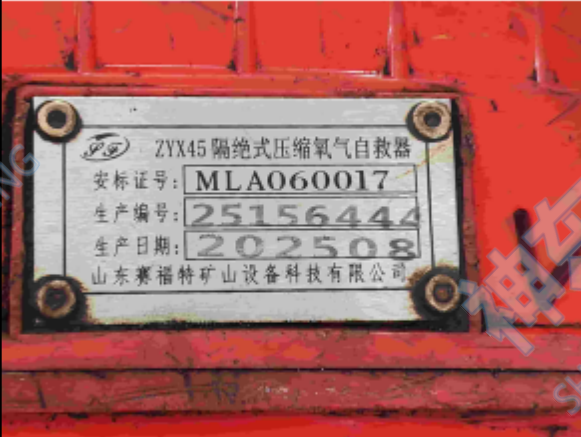
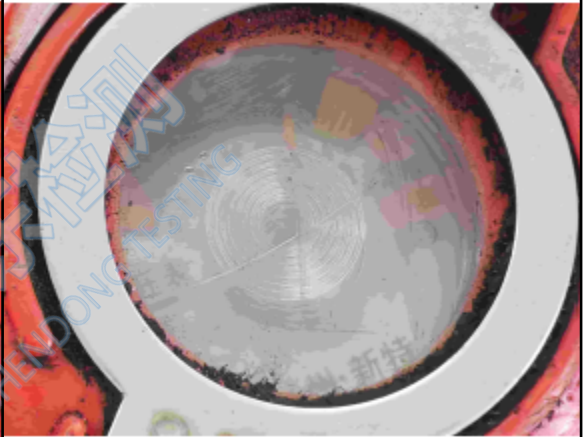
| 3 | H14260812997 | 结构设计及外观 | 自救器开启、封印条是否断裂，外壳是否严重破损变形 | 合格 | 合格 | GB 24502-2023《煤矿用自救器》7.3.1 a |
| | | 氧气瓶压力(MPa) | ≥18MPa | 22 | 合格 | GB 24502-2023《煤矿用自救器》7.3.1 c |

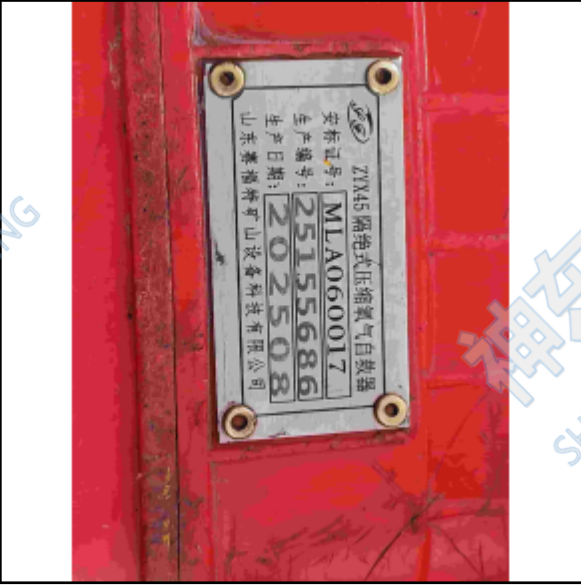
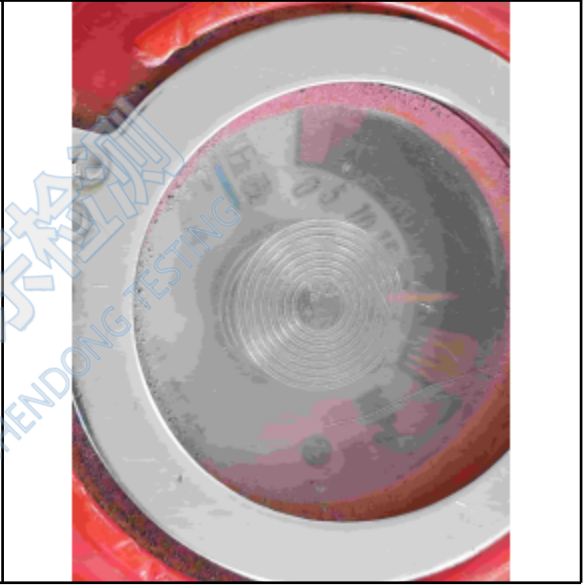
| 4 | H14260812998 | 结构设计及外观 | 自救器开启、封印条是否断裂，外壳是否严重破损变形 | 合格 | 合格 | GB 24502-2023《煤矿用自救器》7.3.1 a |
| | | 氧气瓶压力(MPa) | ≥18MPa | 21 | 合格 | GB 24502-2023《煤矿用自救器》7.3.1 c |

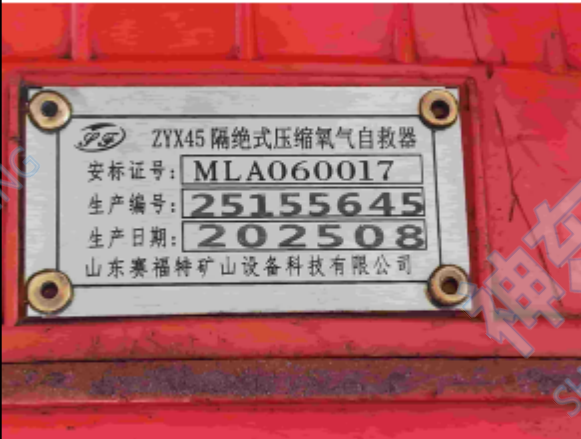
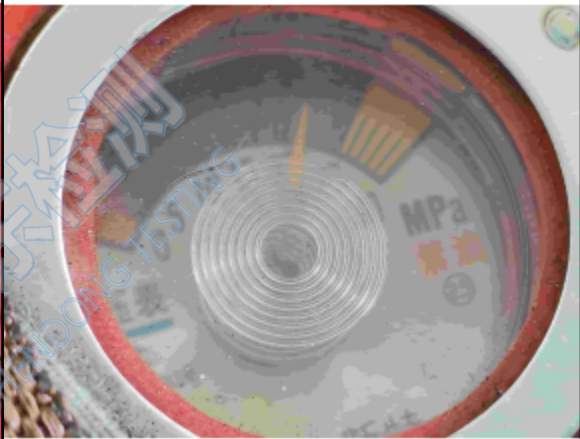
| 7 | H14260813001 | 结构设计及外观 | 自救器开启、封印条是否断裂，外壳是否严重破损变形 | 合格 | 合格 | GB 24502-2023《煤矿用自救器》7.3.1 a |
| | | 氧气瓶压力(MPa) | ≥18MPa | 21 | 合格 | GB 24502-2023《煤矿用自救器》7.3.1 c |

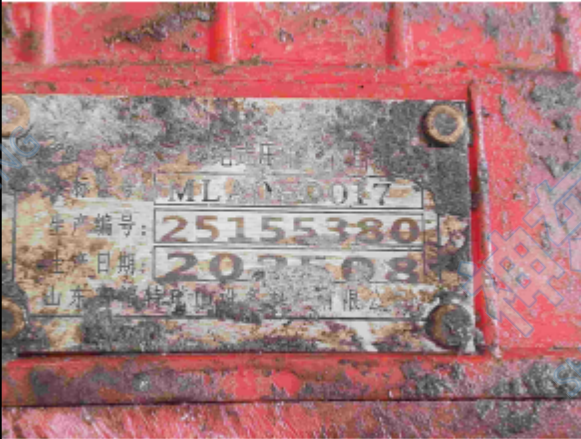
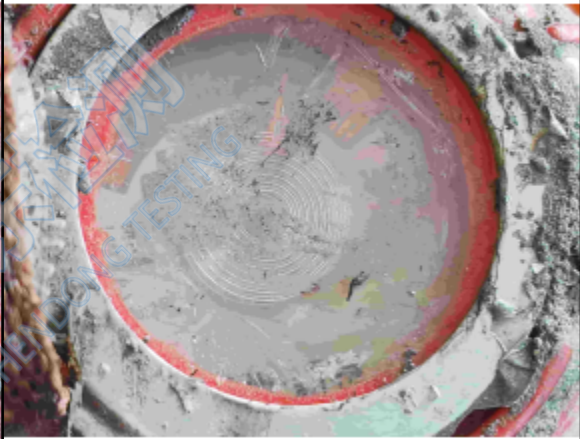
| 8 | H14260813002 | 结构设计及外观 | 自救器开启、封印条是否断裂，外壳是否严重破损变形 | 合格 | 合格 | GB 24502-2023《煤矿用自救器》7.3.1 a |
| | | 氧气瓶压力(MPa) | ≥18MPa | 21 | 合格 | GB 24502-2023《煤矿用自救器》7.3.1 c |

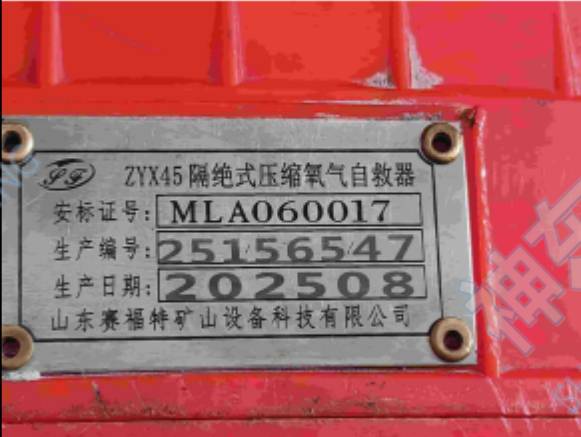
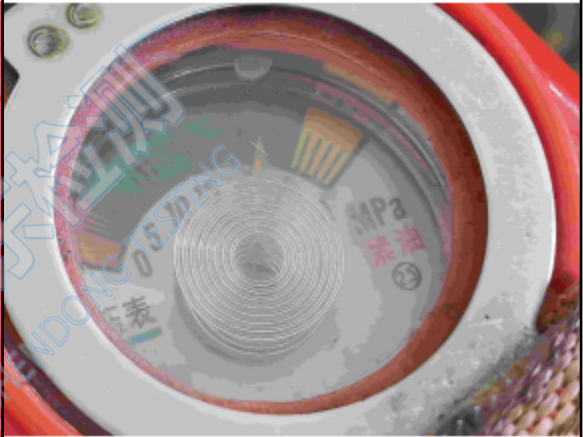
| 9 | H14260813003 | 结构设计及外观 | 自救器开启、封印条是否断裂，外壳是否严重破损变形 | 合格 | 合格 | GB 24502-2023《煤矿用自救器》7.3.1 a |
| | | 氧气瓶压力 (MPa) | ≥18MPa | 22 | 合格 | GB 24502-2023《煤矿用自救器》7.3.1 c |

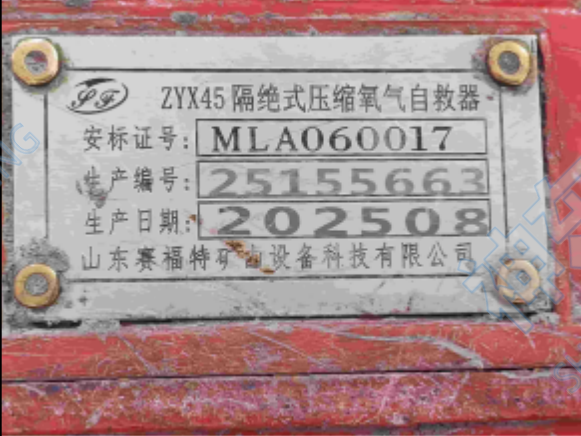
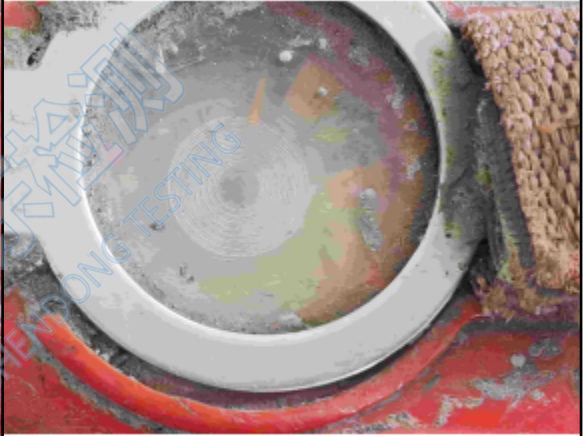
| 10 | H14260813004 | 结构设计及外观 | 自救器开启、封印条是否断裂，外壳是否严重破损变形 | 合格 | 合格 | GB 24502-2023《煤矿用自救器》7.3.1 a |
| | | 氧气瓶压力 (MPa) | ≥18MPa | 23 | 合格 | GB 24502-2023《煤矿用自救器》7.3.1 c |
