# 检测检验报告

样品名称： 隔绝式压缩氧气自救器（在用品）

规格型号： ZYX45

委托单位： 布尔台煤矿

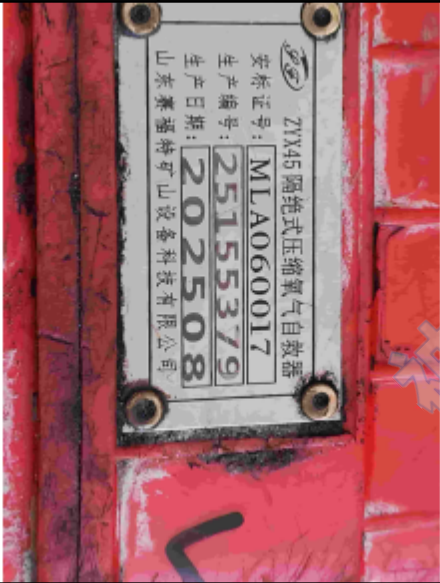
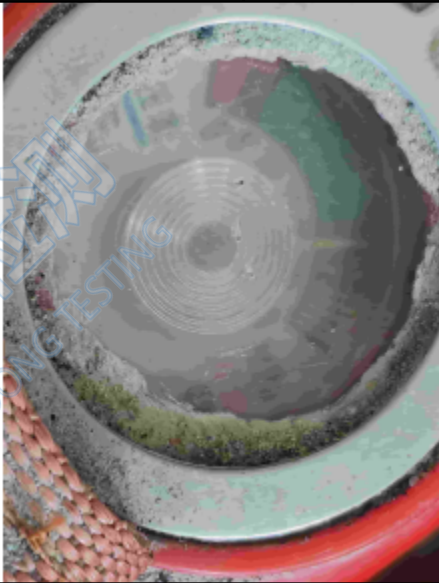
| 5 | H14260813129 | 结构设计及外观 | 自救器开启、封印条是否断裂，外壳是否严重破损变形 | 合格 | 合格 | GB 24502-2023《煤矿用自救器》7.3.1 a |
| | | 氧气瓶压力 (MPa) | ≥18MPa | 21 | 合格 | GB 24502-2023《煤矿用自救器》7.3.1 c |

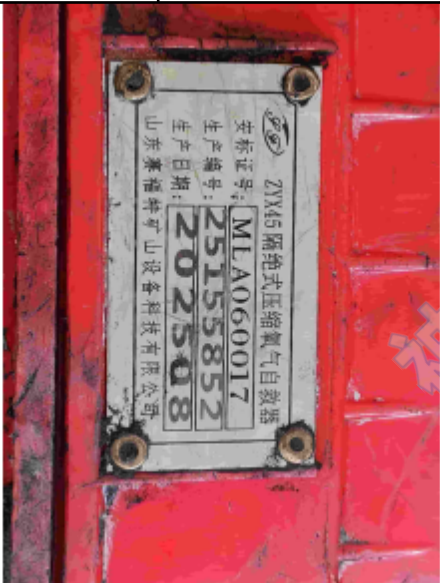
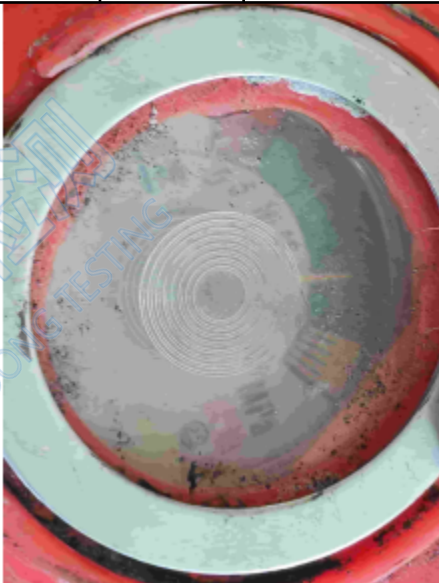
| 6 | H14260813130 | 结构设计及外观 | 自救器开启、封印条是否断裂，外壳是否严重破损变形 | 合格 | 合格 | GB 24502-2023《煤矿用自救器》7.3.1 a |
| | | 氧气瓶压力 (MPa) | ≥18MPa | 20 | 合格 | GB 24502-2023《煤矿用自救器》7.3.1 c |

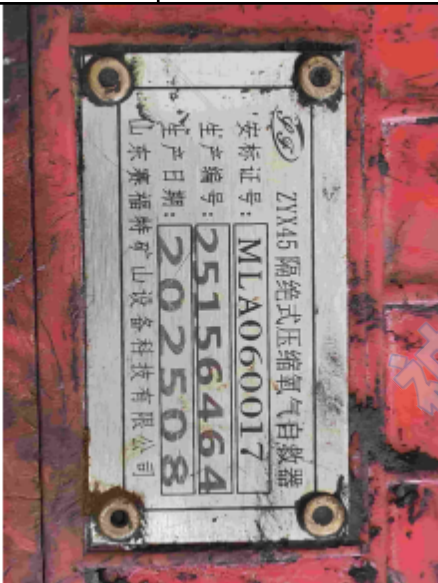
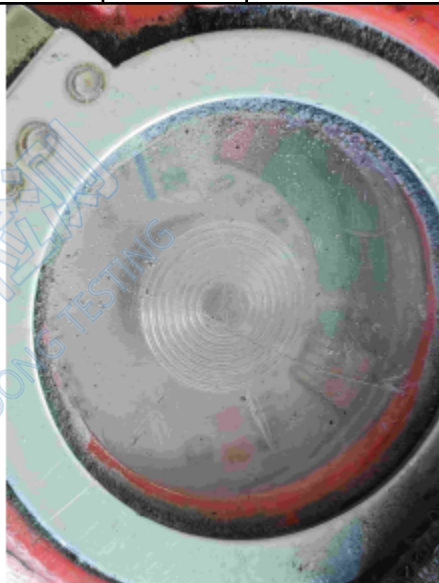
| | 7 | H14260813131 | 结构设计及外观 | 自救器开启、封印条是否断裂，外壳是否严重破损变形 | 合格 | 合格 |
| 氧气瓶压力 (MPa) | | | ≥18MPa | 21 | 合格 | GB 24502-2023《煤矿用自救器》7.3.1 c |

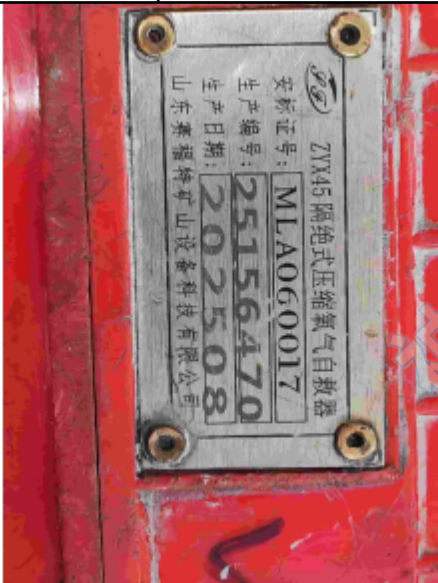
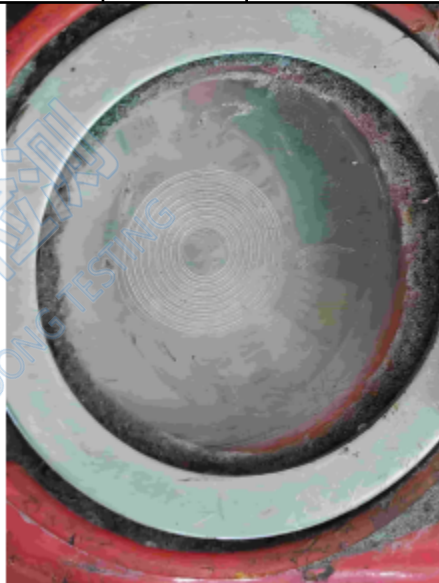
| | 8 | H14260813132 | 结构设计及外观 | 自救器开启、封印条是否断裂，外壳是否严重破损变形 | 合格 | 合格 |
| 氧气瓶压力 (MPa) | | | ≥18MPa | 24 | 合格 | GB 24502-2023《煤矿用自救器》7.3.1 c |

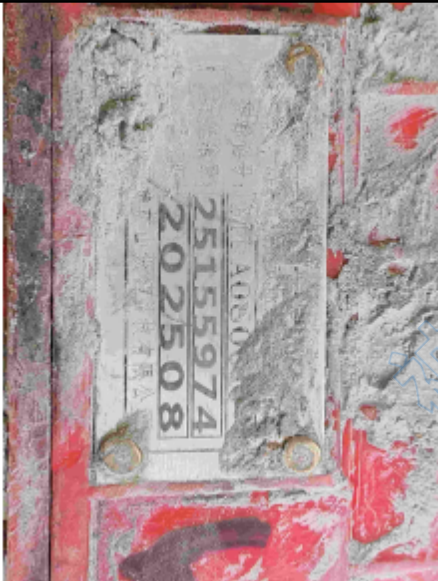
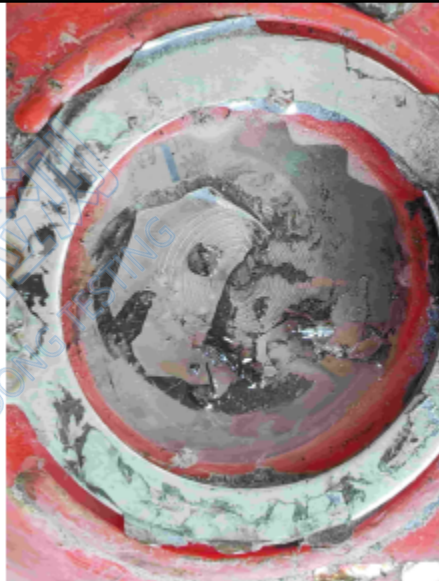
| 9 | H14260813133 | 结构设计及外观 | 自救器开启、封印条是否断裂，外壳是否严重破损变形 | 合格 | 合格 | GB 24502-2023《煤矿用自救器》7.3.1 a |
| | | 氧气瓶压力 (MPa) | ≥18MPa | 22 | 合格 | GB 24502-2023《煤矿用自救器》7.3.1 c |

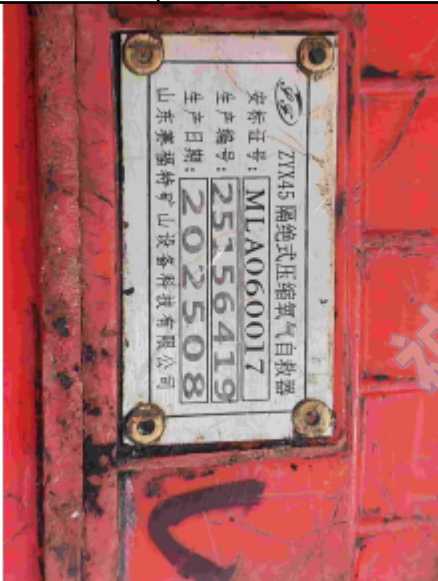
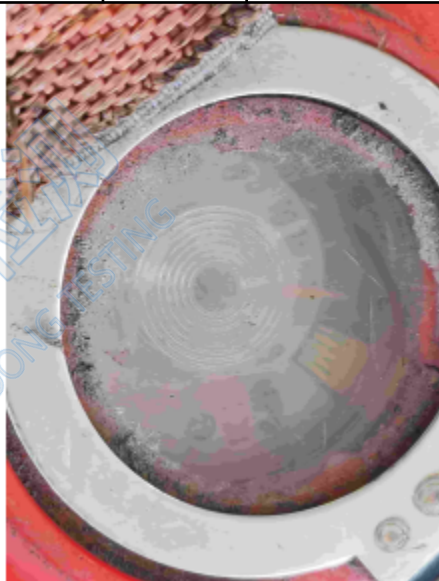
| 10 | H14260813134 | 结构设计及外观 | 自救器开启、封印条是否断裂，外壳是否严重破损变形 | 合格 | 合格 | GB 24502-2023《煤矿用自救器》7.3.1 a |
| | | 氧气瓶压力 (MPa) | ≥18MPa | 21 | 合格 | GB 24502-2023《煤矿用自救器》7.3.1 c |
