# 检测检验报告

样品名称： 隔绝式压缩氧气自救器（在用品）

规格型号： ZYX45

委托单位： 布尔台煤矿

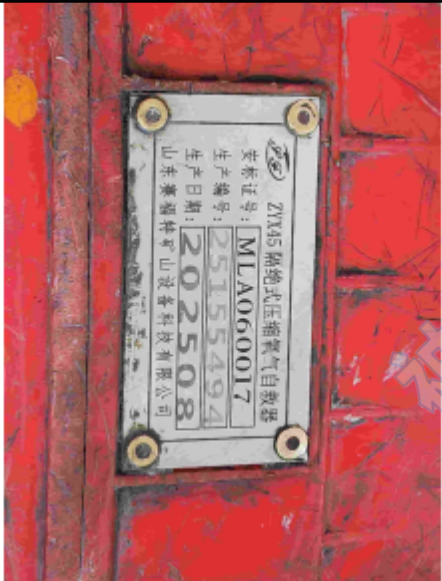
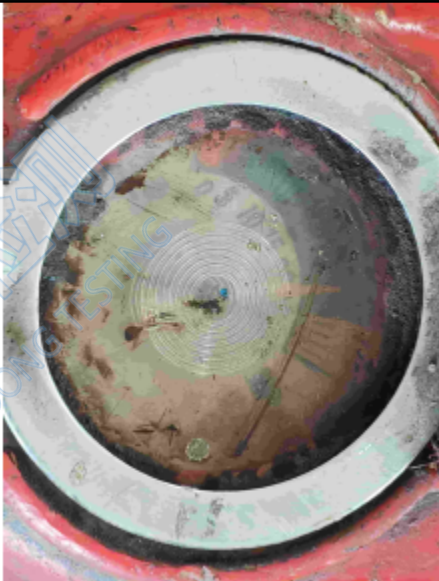
| 3 | H14260813137 | 结构设计及外观 | 自救器开启、封印条是否断裂，外壳是否严重破损变形 | 合格 | 合格 | GB 24502-2023《煤矿用自救器》7.3.1 a |
| | | 氧气瓶压力 (MPa) | ≥18MPa | 22 | 合格 | GB 24502-2023《煤矿用自救器》7.3.1 c |

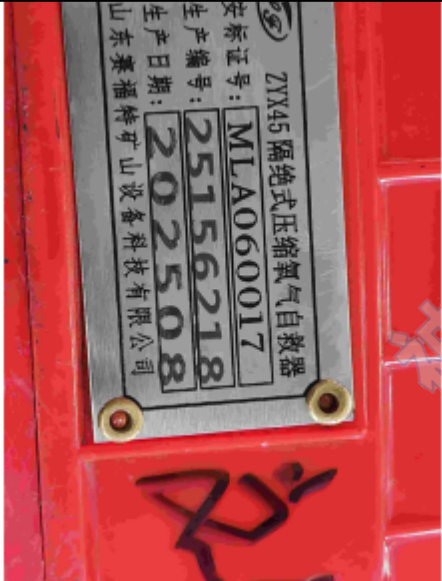
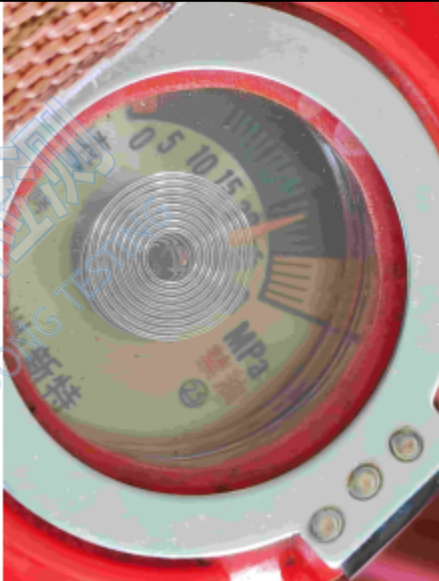
| 4 | H14260813138 | 结构设计及外观 | 自救器开启、封印条是否断裂，外壳是否严重破损变形 | 合格 | 合格 | GB 24502-2023《煤矿用自救器》7.3.1 a |
| | | 氧气瓶压力 (MPa) | ≥18MPa | 21 | 合格 | GB 24502-2023《煤矿用自救器》7.3.1 c |

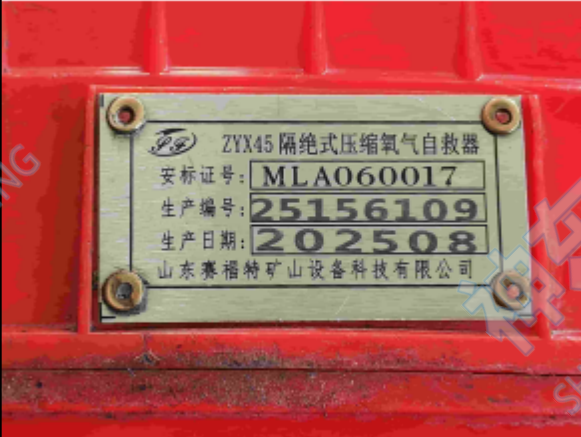
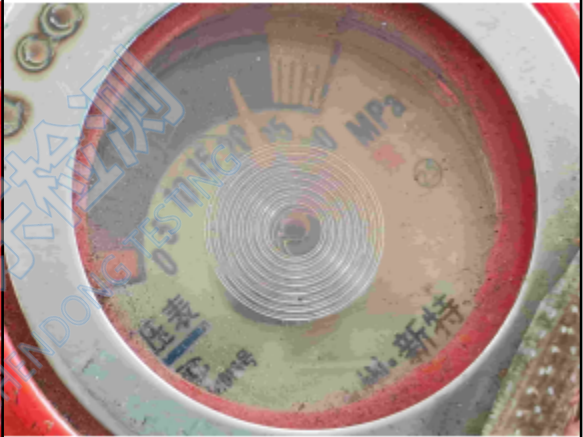
| 7 | H14260813141 | 结构设计及外观 | 自救器开启、封印条是否断裂，外壳是否严重破损变形 | 合格 | 合格 | GB 24502-2023《煤矿用自救器》7.3.1 a |
| | | 氧气瓶压力 (MPa) | ≥18MPa | 21 | 合格 | GB 24502-2023《煤矿用自救器》7.3.1 c |

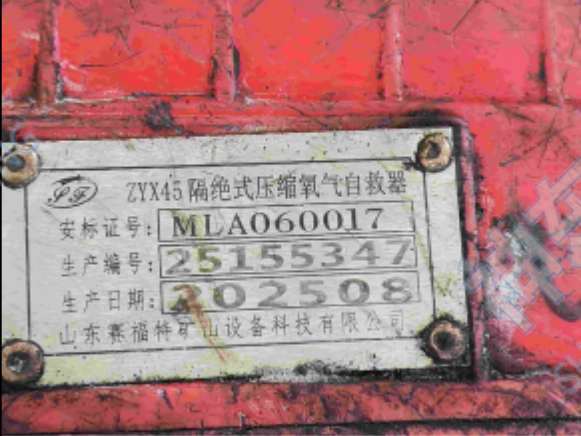
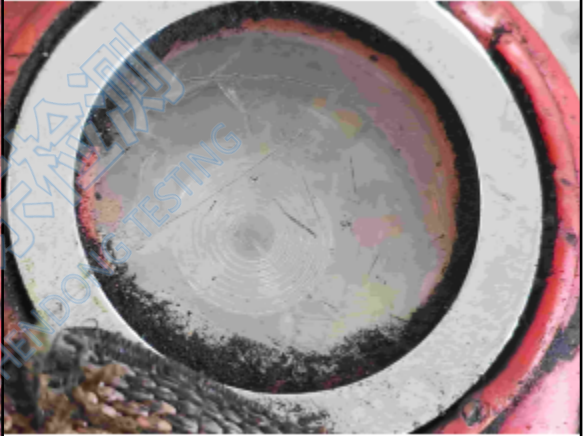
| 8 | H14260813142 | 结构设计及外观 | 自救器开启、封印条是否断裂，外壳是否严重破损变形 | 合格 | 合格 | GB 24502-2023《煤矿用自救器》7.3.1 a |
| | | 氧气瓶压力 (MPa) | ≥18MPa | 22 | 合格 | GB 24502-2023《煤矿用自救器》7.3.1 c |
