# 检测检验报告

样品名称： 隔绝式压缩氧气自救器（在用品）

规格型号： ZYX45

委托单位： 布尔台煤矿

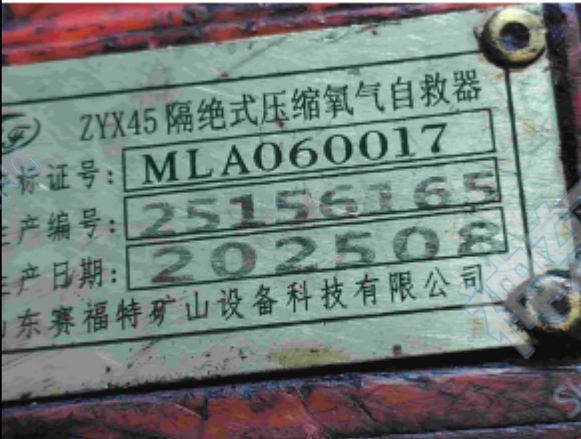
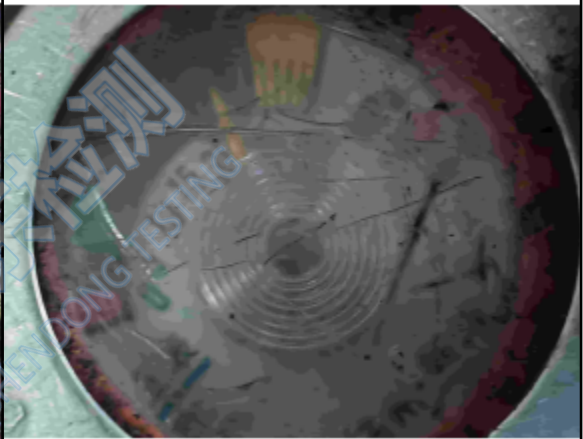
| 7 | H14260813191 | 结构设计及外观 | 自救器开启、封印条是否断裂，外壳是否严重破损变形 | 合格 | 合格 | GB 24502-2023《煤矿用自救器》7.3.1 a |
| | | 氧气瓶压力(MPa) | ≥18MPa | 20 | 合格 | GB 24502-2023《煤矿用自救器》7.3.1 c |

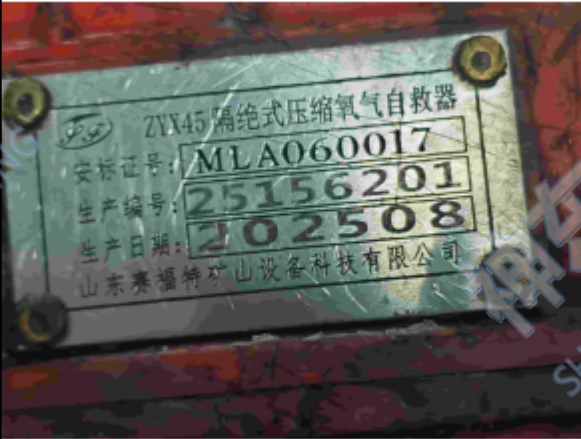
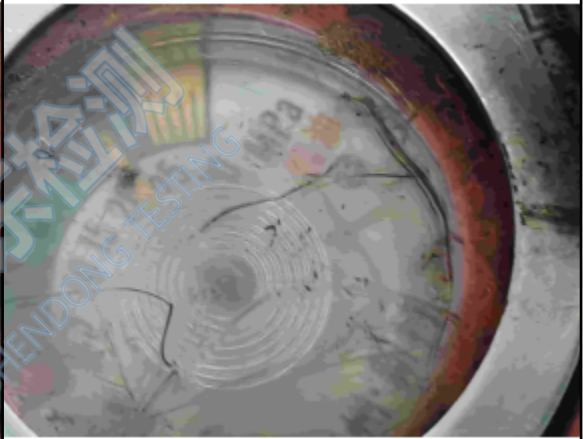
| 8 | H14260813192 | 结构设计及外观 | 自救器开启、封印条是否断裂，外壳是否严重破损变形 | 合格 | 合格 | GB 24502-2023《煤矿用自救器》7.3.1 a |
| | | 氧气瓶压力(MPa) | ≥18MPa | 22 | 合格 | GB 24502-2023《煤矿用自救器》7.3.1 c |

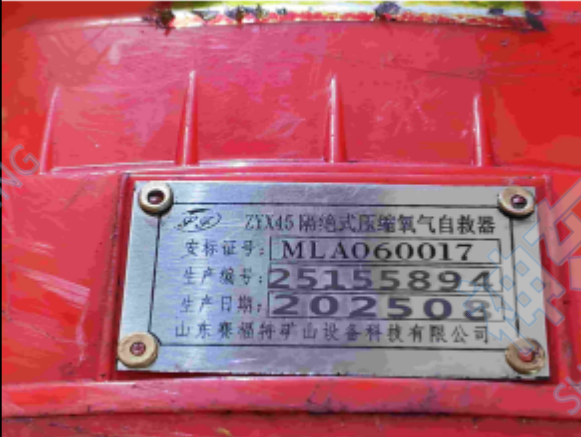
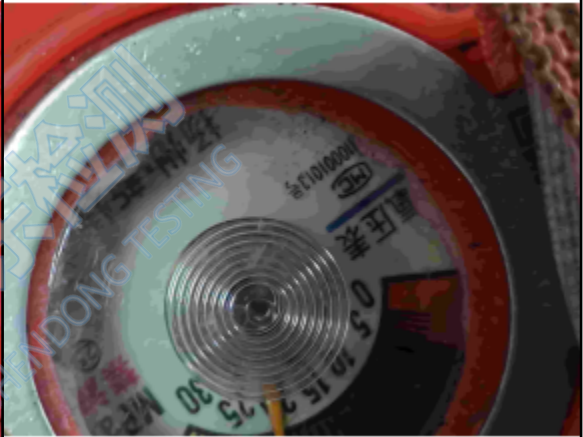
| 9 | H14260813193 | 结构设计及外观 | 自救器开启、封印条是否断裂，外壳是否严重破损变形 | 合格 | 合格 | GB 24502-2023《煤矿用自救器》7.3.1 a |
| | | 氧气瓶压力(MPa) | ≥18MPa | 21 | 合格 | GB 24502-2023《煤矿用自救器》7.3.1 c |

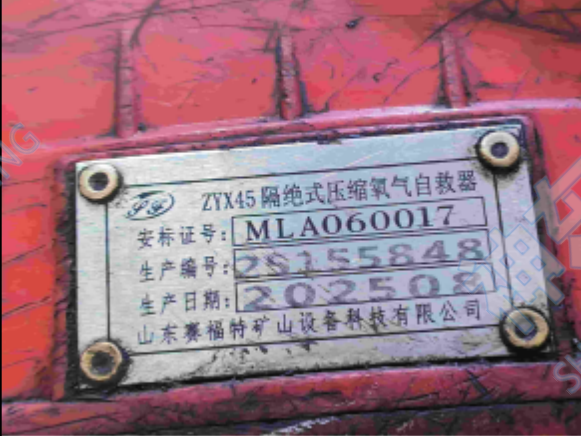
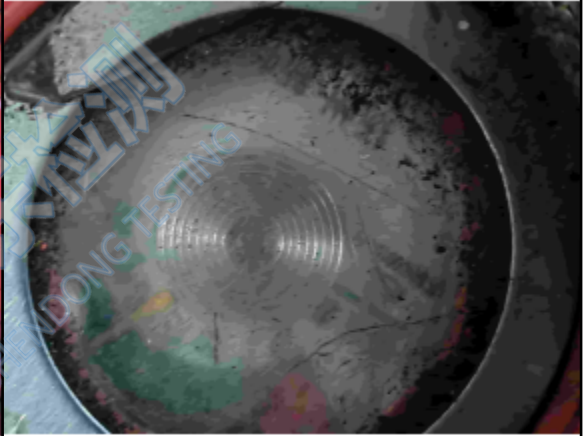
| 10 | H14260813194 | 结构设计及外观 | 自救器开启、封印条是否断裂，外壳是否严重破损变形 | 合格 | 合格 | GB 24502-2023《煤矿用自救器》7.3.1 a |
| | | 氧气瓶压力(MPa) | ≥18MPa | 20 | 合格 | GB 24502-2023《煤矿用自救器》7.3.1 c |
