# 检测检验报告

样品名称： 隔绝式压缩氧气自救器（在用品）

规格型号： ZYX45

委托单位： 布尔台煤矿

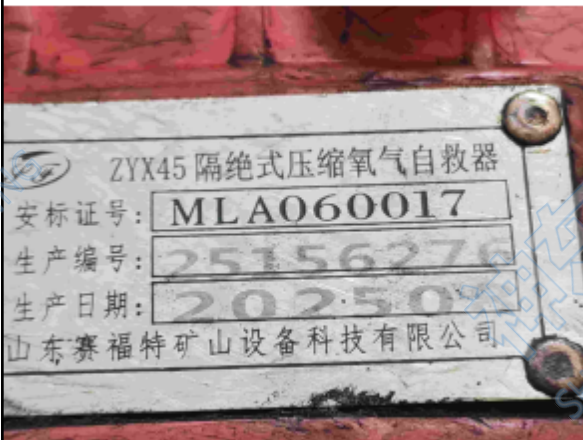
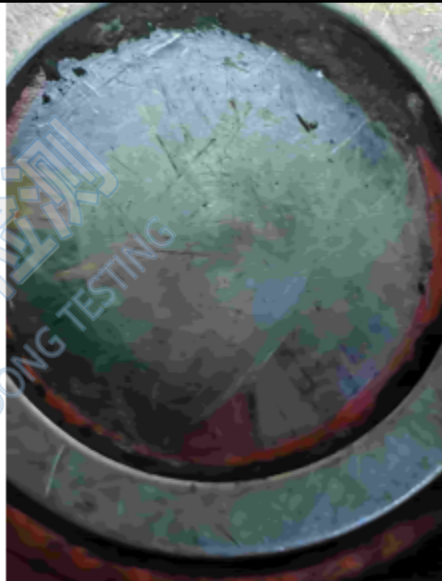
| 序号 | 样品状态 | 红色整机完好 | 出厂编号 | 25156276 | | | |

| 序号 | 样品状态 | 红色整机完好 | 出厂编号 | 25156276 | | | |
|---|---|---|---|---|---|---|--|
| 3 | H14260813197 | 结构设计及外观 | 自救器开启、封印条是否断裂，外壳是否严重破损变形 | 合格 | 合格 | GB 24502-2023《煤矿用自救器》7.3.1 a | |
| | | 氧气瓶压力 (MPa) | ≥18MPa | 20 | 合格 | GB 24502-2023《煤矿用自救器》7.3.1 c | |

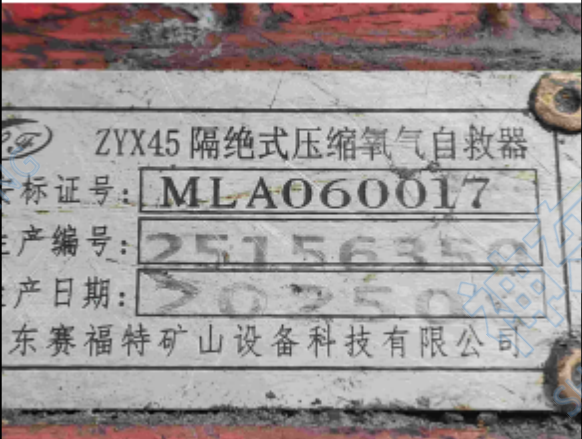
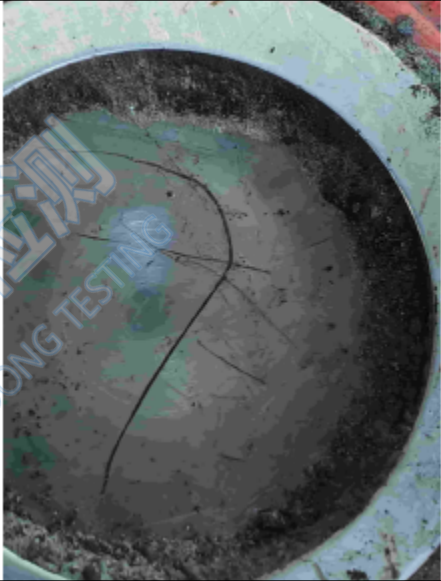
| 序号 | 样品状态 | 红色整机完好 | 出厂编号 | 25156350 | | |

| 5 | H14260813199 | 结构设计及外观 | 自救器开启、封印条是否断裂，外壳是否严重破损变形 | 合格 | 合格 | GB 24502-2023《煤矿用自救器》7.3.1 a |
| | | 氧气瓶压力 (MPa) | ≥18MPa | 20 | 合格 | GB 24502-2023《煤矿用自救器》7.3.1 c |

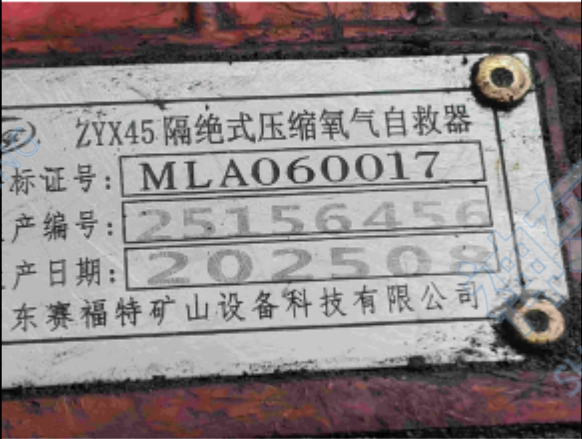
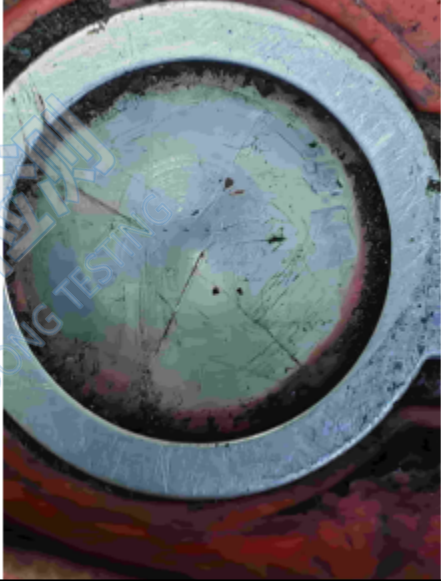
| 序号 | 样品状态 | 红色整机完好 | 出厂编号 | 25156456 | | |

| 6 | H14260813200 | 结构设计及外观 | 自救器开启、封印条是否断裂，外壳是否严重破损变形 | 合格 | 合格 | GB 24502-2023《煤矿用自救器》7.3.1 a |
| | | 氧气瓶压力 (MPa) | ≥18MPa | 20 | 合格 | GB 24502-2023《煤矿用自救器》7.3.1 c |

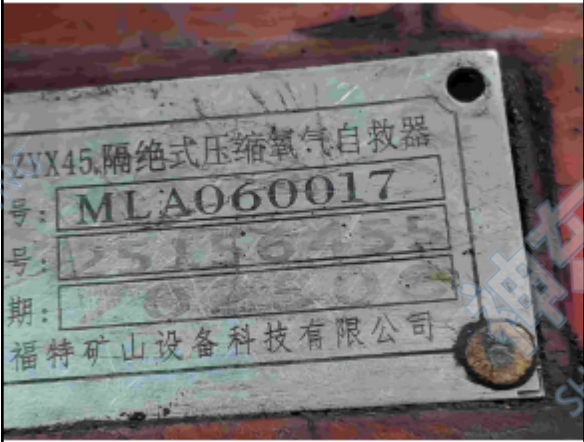
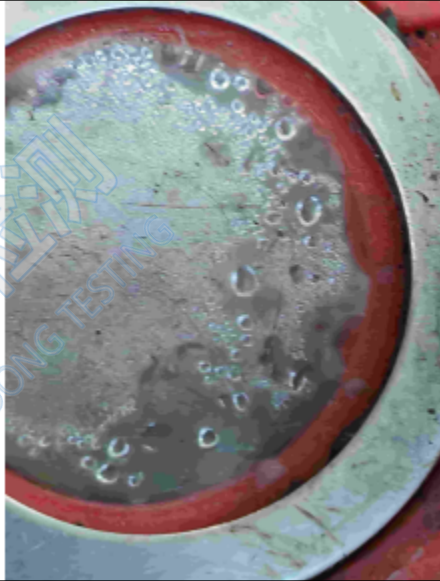
| 序号 | 样品状态 | 红色整机完好 | 出厂编号 | 25156455 | | | |

| 7 | H14260813201 | 结构设计及外观 | 自救器开启、封印条是否断裂，外壳是否严重破损变形 | 合格 | 合格 | GB 24502-2023《煤矿用自救器》7.3.1 a | |
| | | 氧气瓶压力 (MPa) | ≥18MPa | 20 | 合格 | GB 24502-2023《煤矿用自救器》7.3.1 c | |

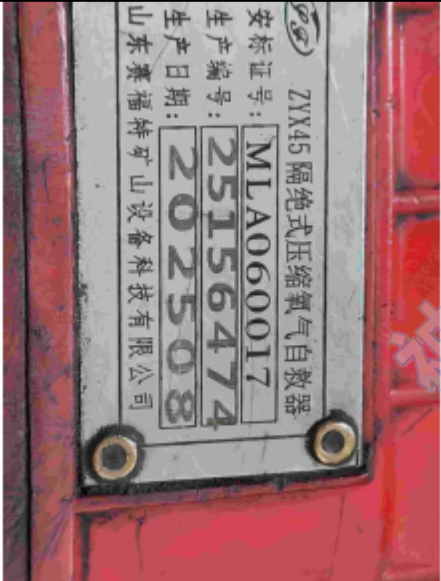
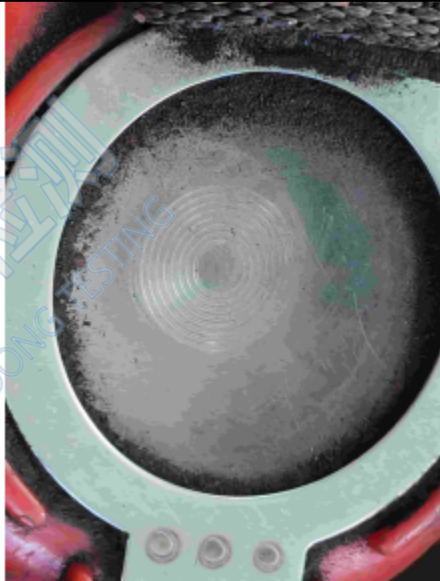
| 序号 | 样品状态 | 红色整机完好 | 出厂编号 | 25156474 | | | |

| 8 | H14260813202 | 结构设计及外观 | 自救器开启、封印条是否断裂，外壳是否严重破损变形 | 合格 | 合格 | GB 24502-2023《煤矿用自救器》7.3.1 a | |
| | | 氧气瓶压力 (MPa) | ≥18MPa | 20 | 合格 | GB 24502-2023《煤矿用自救器》7.3.1 c | |

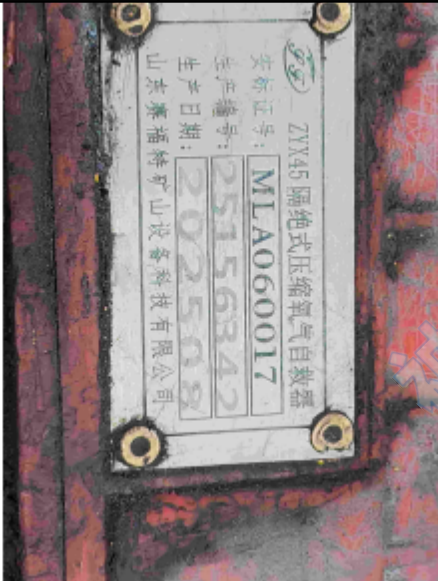
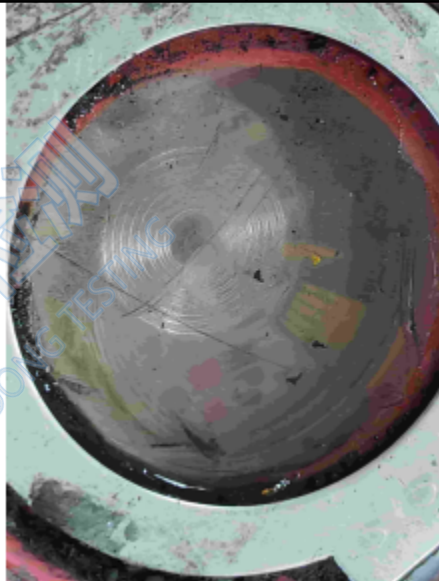
| 序号 | 样品状态 | 红色整机完好 | 出厂编号 | 25156342 | | |

| | 9 | H14260813203 | 结构设计及外观 | 自救器开启、封印条是否断裂，外壳是否严重破损变形 | 合格 | 合格 |
| 氧气瓶压力 (MPa) | | | ≥18MPa | 22 | 合格 | GB 24502-2023《煤矿用自救器》7.3.1 c |

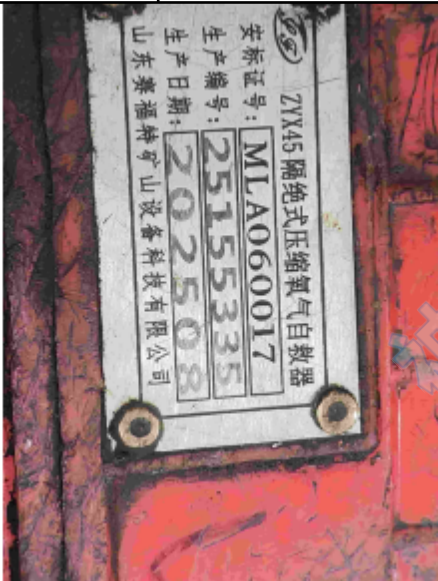
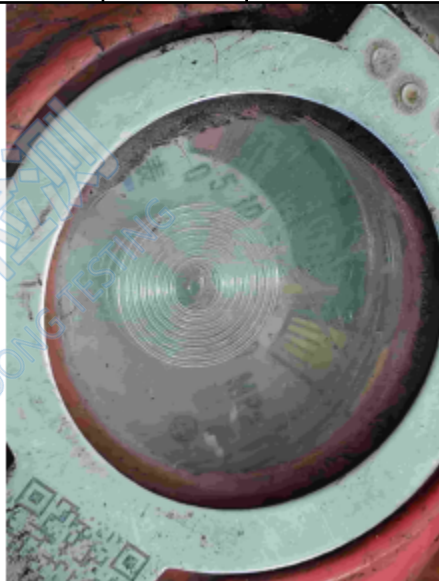
| 序号 | 样品状态 | 红色整机完好 | 出厂编号 | 25155335 | | |

| | 10 | H14260813204 | 结构设计及外观 | 自救器开启、封印条是否断裂，外壳是否严重破损变形 | 合格 | 合格 |
| 氧气瓶压力 (MPa) | | | ≥18MPa | 22 | 合格 | GB 24502-2023《煤矿用自救器》7.3.1 c |
