# 检测检验报告

样品名称： 隔绝式压缩氧气自救器（在用品）

规格型号： ZYX45

委托单位： 布尔台煤矿

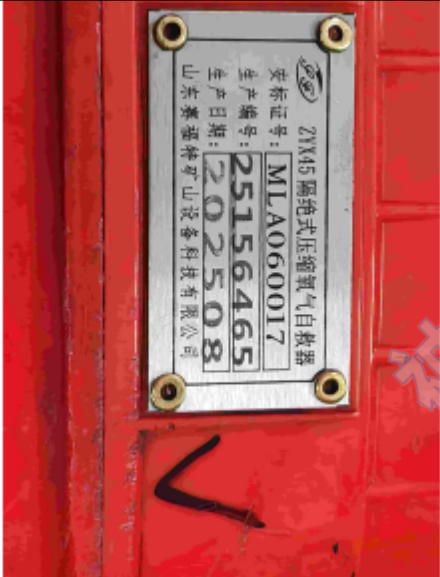
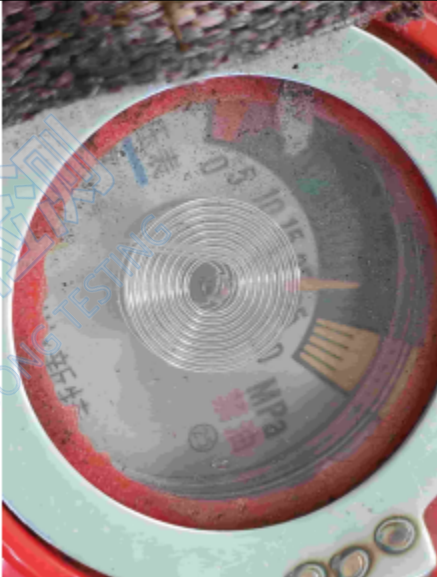
| 序号 | 样品状态 | 红色整机完好 | 出厂编号 | 25156465 | | |

| 1 | H14260813165 | 结构设计及外观 | 自救器开启、封印条是否断裂，外壳是否严重破损变形 | 合格 | 合格 | GB 24502-2023《煤矿用自救器》7.3.1 a |
| | | 氧气瓶压力 (MPa) | ≥18MPa | 21 | 合格 | GB 24502-2023《煤矿用自救器》7.3.1 c |

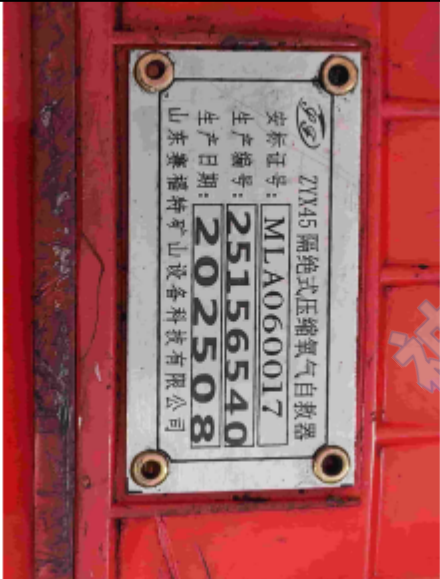
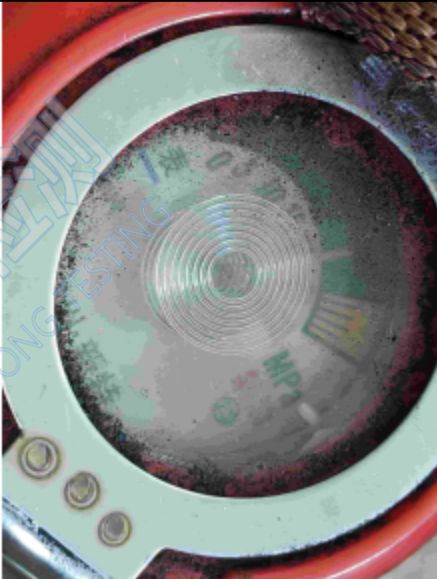
| 序号 | 样品状态 | 红色整机完好 | 出厂编号 | 25156540 | | |

| 2 | H14260813166 | 结构设计及外观 | 自救器开启、封印条是否断裂，外壳是否严重破损变形 | 合格 | 合格 | GB 24502-2023《煤矿用自救器》7.3.1 a |
| | | 氧气瓶压力 (MPa) | ≥18MPa | 22 | 合格 | GB 24502-2023《煤矿用自救器》7.3.1 c |
