# 检测检验报告

样品名称： 隔绝式压缩氧气自救器（在用品）

规格型号： ZYX45

委托单位： 布尔台煤矿

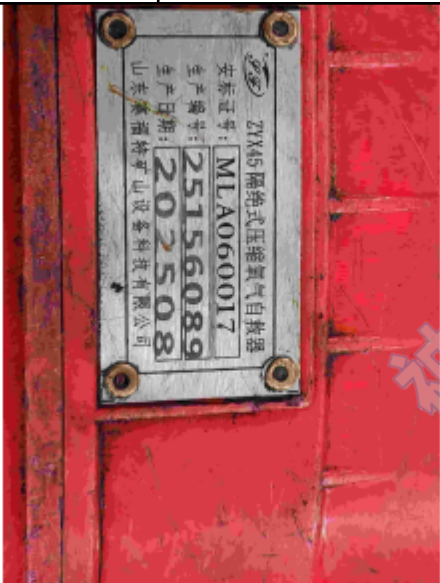
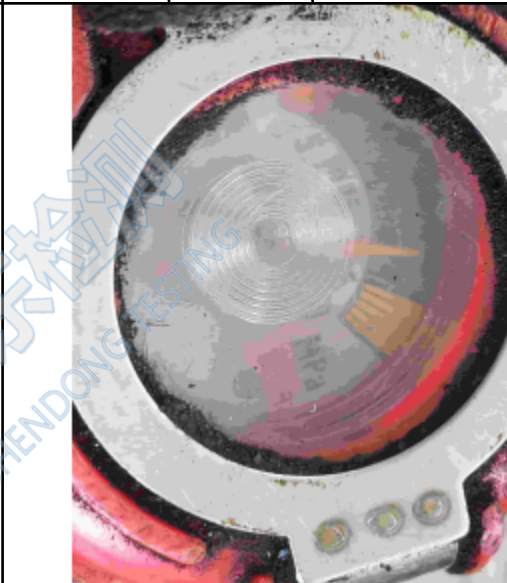
| 序号 | 样品状态 | 红色整机完好 | 出厂编号 | 25156089 | | |
| | 3 | H14260813447 | 结构设计及外观 | 自救器开启、封印条是否断裂，外壳是否严重破损变形 | 合格 | 合格 |
| 氧气瓶压力 (MPa) | | | ≥18MPa | 21 | 合格 | GB 24502-2023《煤矿用自救器》7.3.1 c |

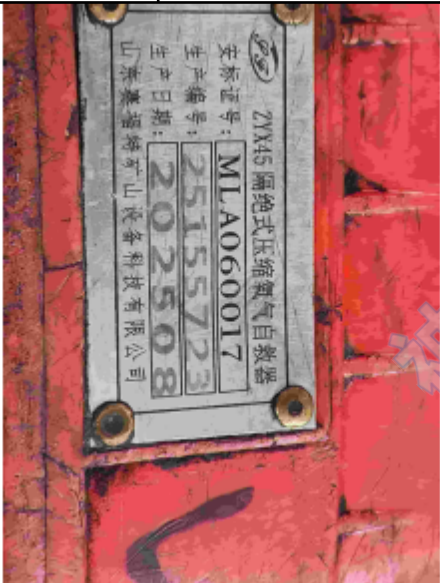
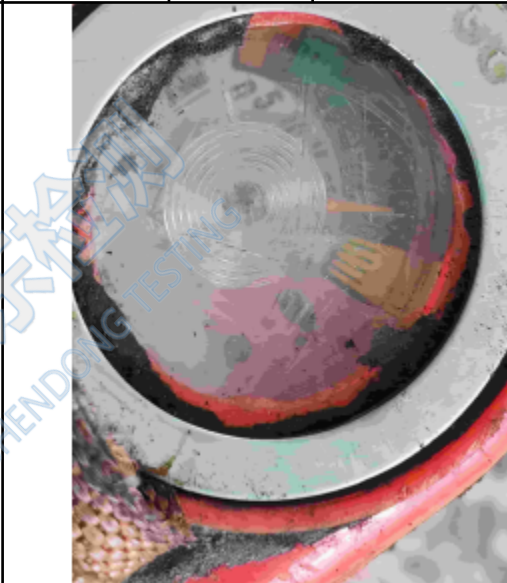
| 序号 | 样品状态 | 红色整机完好 | 出厂编号 | 25155723 | | |
| | 4 | H14260813448 | 结构设计及外观 | 自救器开启、封印条是否断裂，外壳是否严重破损变形 | 合格 | 合格 |
| 氧气瓶压力 (MPa) | | | ≥18MPa | 22 | 合格 | GB 24502-2023《煤矿用自救器》7.3.1 c |
