# 检测检验报告

样品名称： 隔绝式压缩氧气自救器（在用品）

规格型号： ZYX45

委托单位： 布尔台煤矿

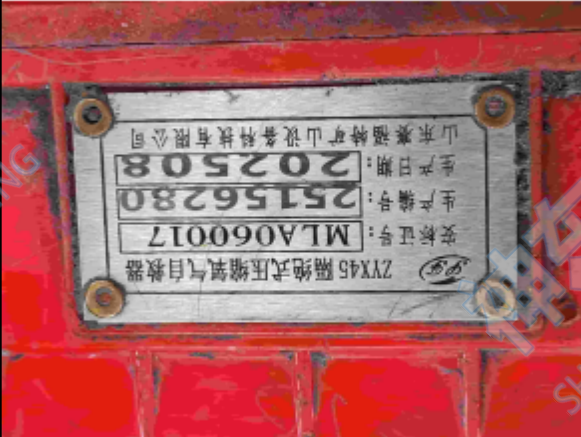
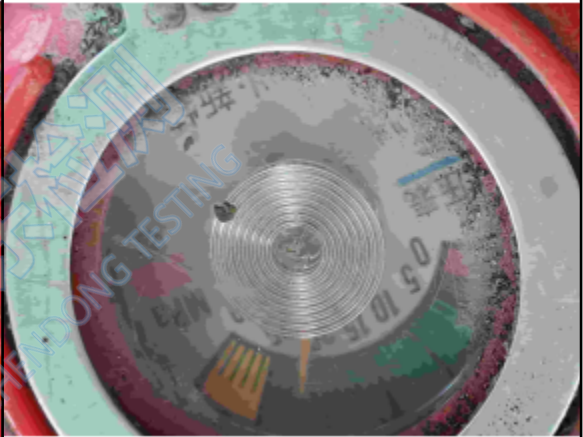
| 序号 | 样品状态 | 红色整机完好 | 出厂编号 | 25156280 | | |

| 1 | H14260813455 | 结构设计及外观 | 自救器开启、封印条是否断裂，外壳是否严重破损变形 | 合格 | 合格 | GB 24502-2023《煤矿用自救器》7.3.1 a |
| | | 氧气瓶压力(MPa) | ≥18MPa | 22 | 合格 | GB 24502-2023《煤矿用自救器》7.3.1 c |

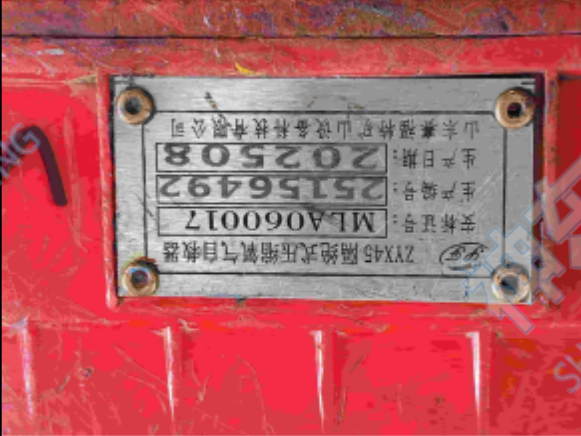
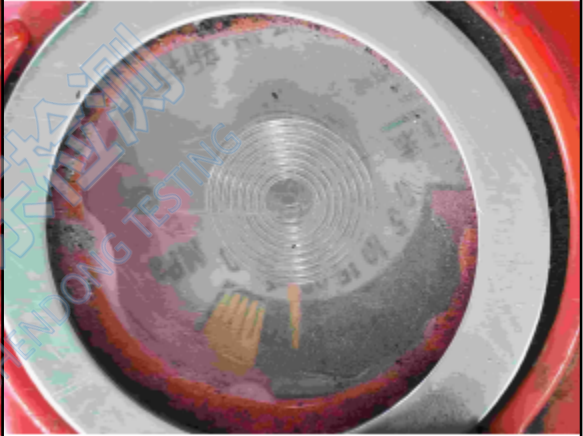
| 序号 | 样品状态 | 红色整机完好 | 出厂编号 | 25156492 | | |

| 2 | H14260813456 | 结构设计及外观 | 自救器开启、封印条是否断裂，外壳是否严重破损变形 | 合格 | 合格 | GB 24502-2023《煤矿用自救器》7.3.1 a |
| | | 氧气瓶压力(MPa) | ≥18MPa | 21 | 合格 | GB 24502-2023《煤矿用自救器》7.3.1 c |

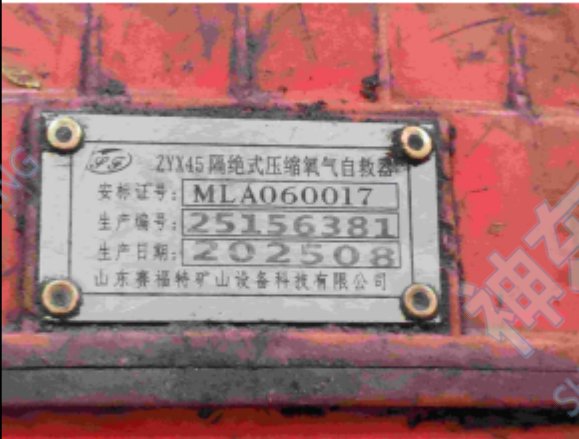
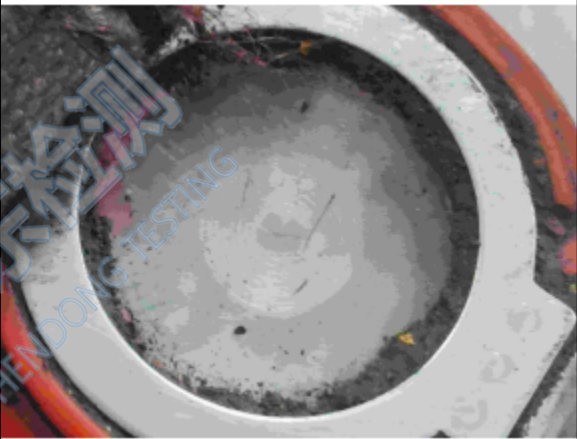
| 序号 | 样品状态 | 红色整机完好 | 出厂编号 | 25156381 | | |

| 7 | H14260813461 | 结构设计及外观 | 自救器开启、封印条是否断裂，外壳是否严重破损变形 | 合格 | 合格 | GB 24502-2023《煤矿用自救器》7.3.1 a |
| | | 氧气瓶压力 (MPa) | ≥18MPa | 22 | 合格 | GB 24502-2023《煤矿用自救器》7.3.1 c |

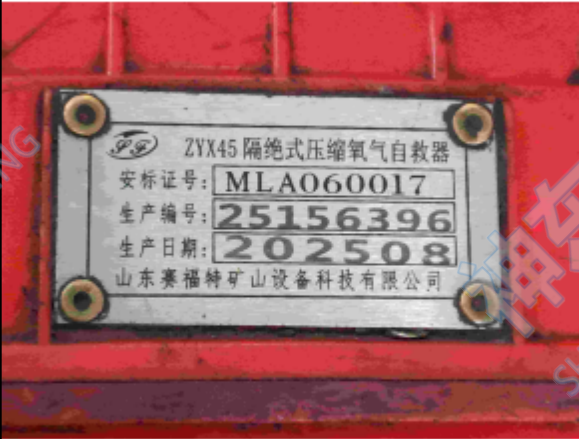
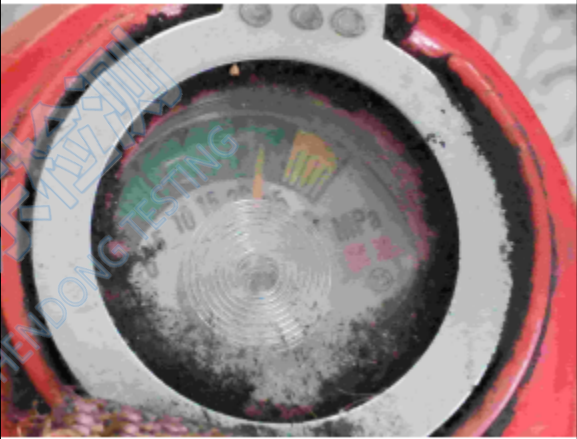
| | 样品状态 | 红色整机完好 | 出厂编号 | 25156396 | | |

| 8 | H14260813462 | 结构设计及外观 | 自救器开启、封印条是否断裂，外壳是否严重破损变形 | 合格 | 合格 | GB 24502-2023《煤矿用自救器》7.3.1 a |
| | | 氧气瓶压力 (MPa) | ≥18MPa | 22 | 合格 | GB 24502-2023《煤矿用自救器》7.3.1 c |
