# 检测检验报告

样品名称： 隔绝式压缩氧气自救器（在用品）

规格型号： ZYX45

委托单位： 布尔台煤矿

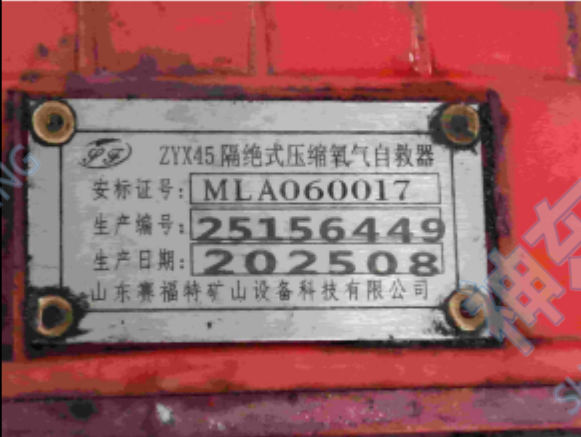
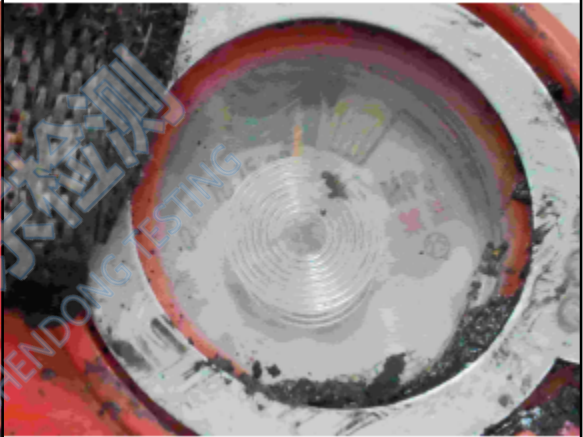
| 序号 | 样品状态 | 红色整机完好 | 出厂编号 | 25156449 | | |

| 1 | H14260813465 | 结构设计及外观 | 自救器开启、封印条是否断裂，外壳是否严重破损变形 | 合格 | 合格 | GB 24502-2023《煤矿用自救器》7.3.1 a |
| | | 氧气瓶压力 (MPa) | ≥18MPa | 22 | 合格 | GB 24502-2023《煤矿用自救器》7.3.1 c |

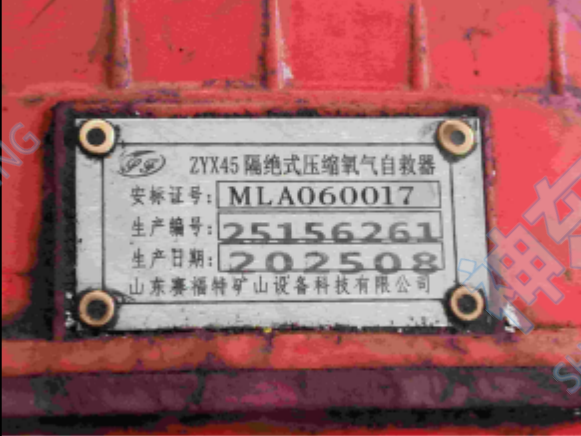
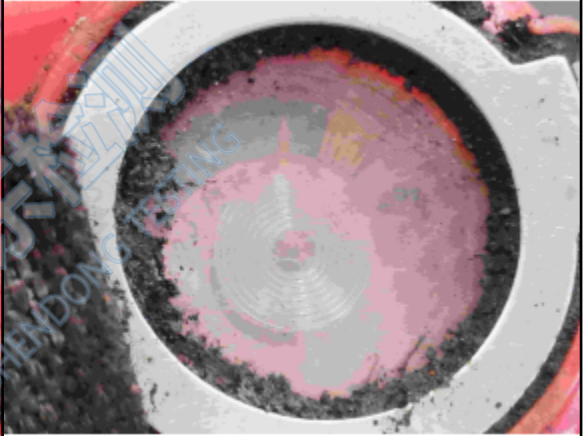
| | 样品状态 | 红色整机完好 | 出厂编号 | 25156261 | | |

| 2 | H14260813466 | 结构设计及外观 | 自救器开启、封印条是否断裂，外壳是否严重破损变形 | 合格 | 合格 | GB 24502-2023《煤矿用自救器》7.3.1 a |
| | | 氧气瓶压力 (MPa) | ≥18MPa | 21 | 合格 | GB 24502-2023《煤矿用自救器》7.3.1 c |
