# 检测检验报告

样品名称： 隔绝式压缩氧气自救器（在用品）

规格型号： ZYX45

委托单位： 布尔台煤矿

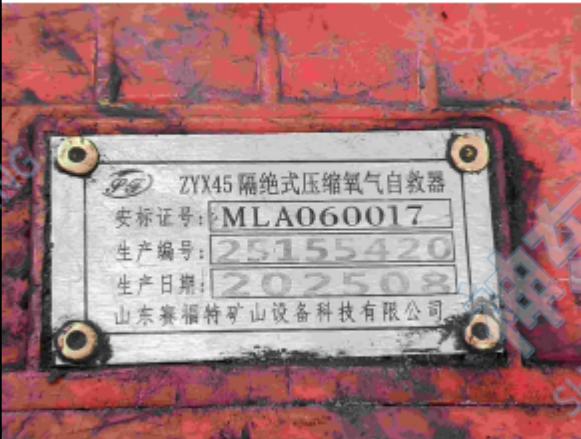
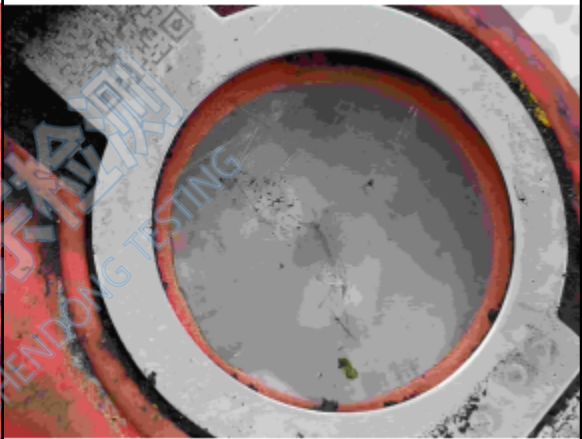
| 序号 | 样品状态 | 红色整机完好 | 出厂编号 | 25155420 | | |
| 3 | H14260813477 | 结构设计及外观 | 自救器开启、封印条是否断裂，外壳是否严重破损变形 | 合格 | 合格 | GB 24502-2023《煤矿用自救器》7.3.1 a |
| | | 氧气瓶压力(MPa) | ≥18MPa | 21 | 合格 | GB 24502-2023《煤矿用自救器》7.3.1 c |

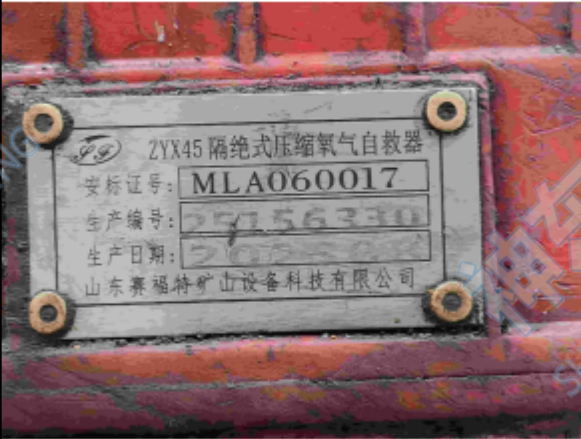
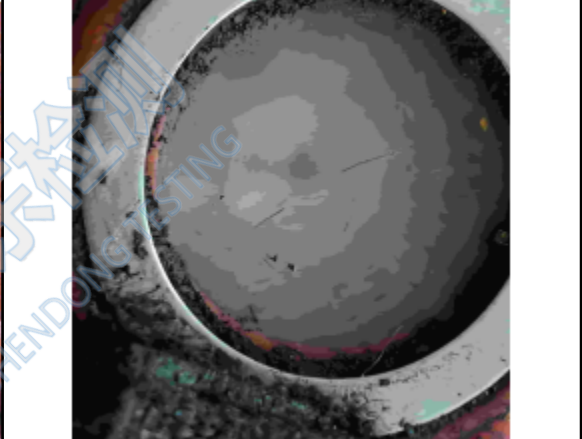
| | 样品状态 | 红色整机完好 | 出厂编号 | 25156330 | | |
| 4 | H14260813478 | 结构设计及外观 | 自救器开启、封印条是否断裂，外壳是否严重破损变形 | 合格 | 合格 | GB 24502-2023《煤矿用自救器》7.3.1 a |
| | | 氧气瓶压力(MPa) | ≥18MPa | 21 | 合格 | GB 24502-2023《煤矿用自救器》7.3.1 c |

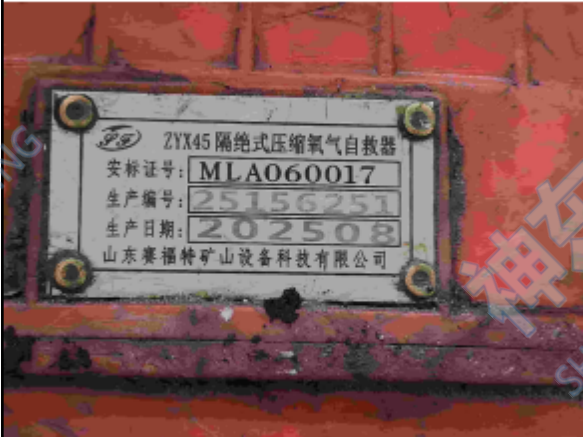
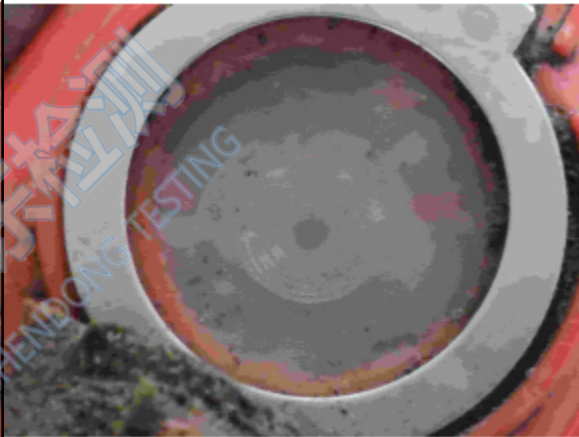
| 序号 | 样品状态 | 红色整机完好 | 出厂编号 | 25156251 | | |
| 8 | H14260813482 | 结构设计及外观 | 自救器开启、封印条是否断裂，外壳是否严重破损变形 | 合格 | 合格 | GB 24502-2023《煤矿用自救器》7.3.1 a |
| | | 氧气瓶压力 (MPa) | ≥18MPa | 20 | 合格 | GB 24502-2023《煤矿用自救器》7.3.1 c |
