# 检测检验报告

样品名称： 隔绝式压缩氧气自救器（在用品）

规格型号： ZYX45

委托单位： 布尔台煤矿

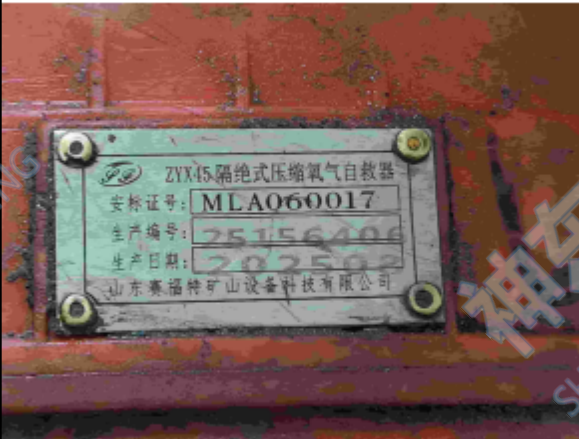
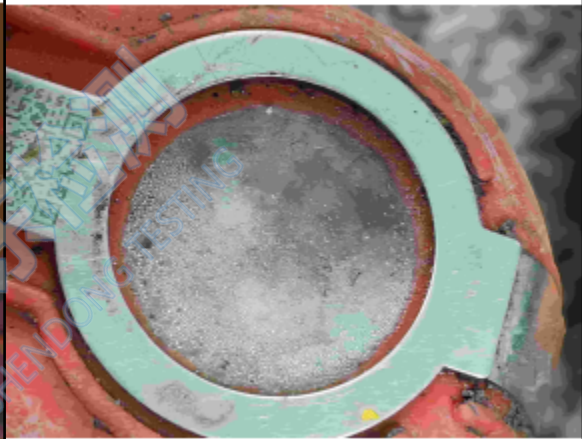
| 序号 | 样品状态 | 红色整机完好 | 出厂编号 | 25156406 | | |
| 1 | H14260813485 | 结构设计及外观 | 自救器开启、封印条是否断裂，外壳是否严重破损变形 | 合格 | 合格 | GB 24502-2023《煤矿用自救器》7.3.1 a |
| | | 氧气瓶压力 (MPa) | ≥18MPa | 21 | 合格 | GB 24502-2023《煤矿用自救器》7.3.1 c |

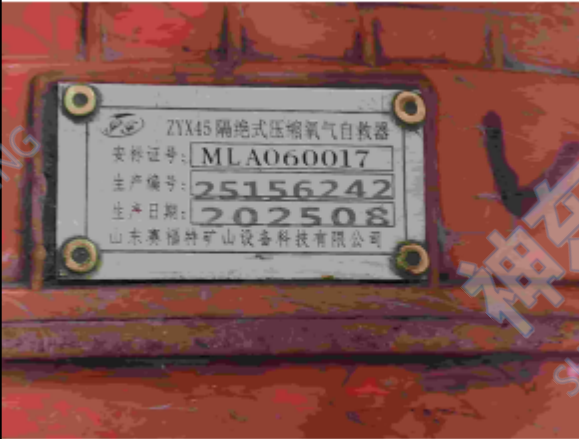
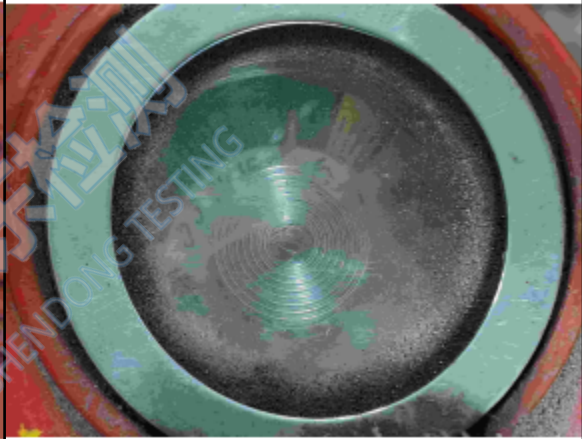
| 序号 | 样品状态 | 红色整机完好 | 出厂编号 | 25156242 | | |
| 2 | H14260813486 | 结构设计及外观 | 自救器开启、封印条是否断裂，外壳是否严重破损变形 | 合格 | 合格 | GB 24502-2023《煤矿用自救器》7.3.1 a |
| | | 氧气瓶压力 (MPa) | ≥18MPa | 21 | 合格 | GB 24502-2023《煤矿用自救器》7.3.1 c |

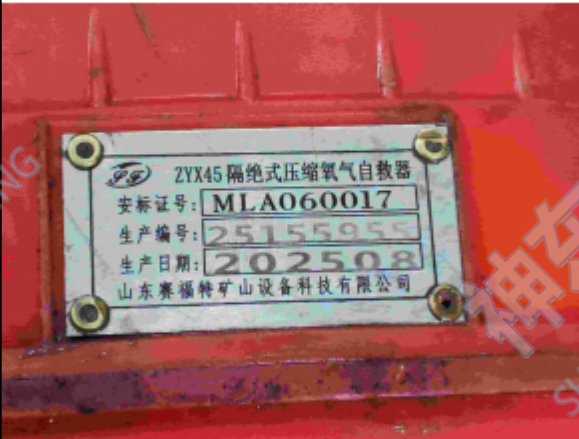
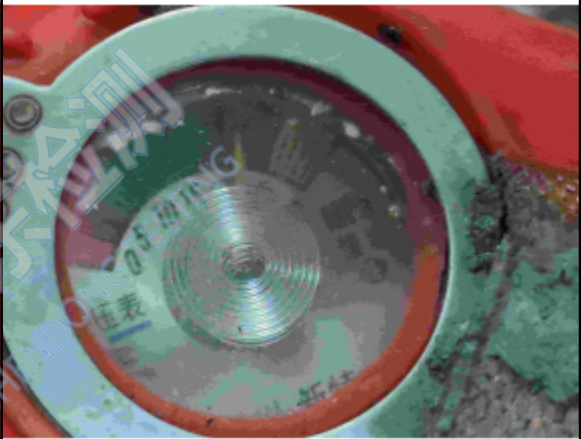
| 序号 | 样品状态 | 红色整机完好 | 出厂编号 | 25155955 | | |
| 5 | H14260813489 | 结构设计及外观 | 自救器开启、封印条是否断裂，外壳是否严重破损变形 | 合格 | 合格 | GB 24502-2023《煤矿用自救器》7.3.1 a |
| | | 氧气瓶压力 (MPa) | ≥18MPa | 21 | 合格 | GB 24502-2023《煤矿用自救器》7.3.1 c |

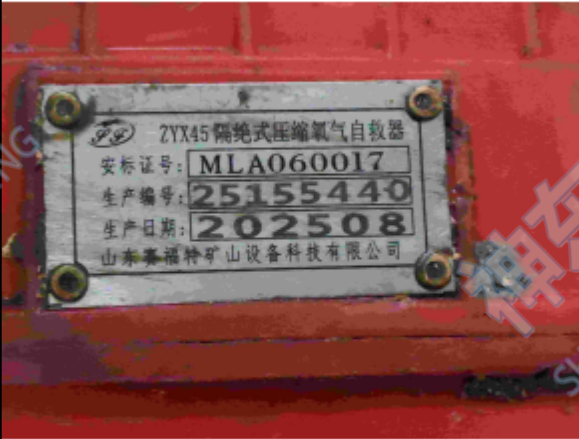
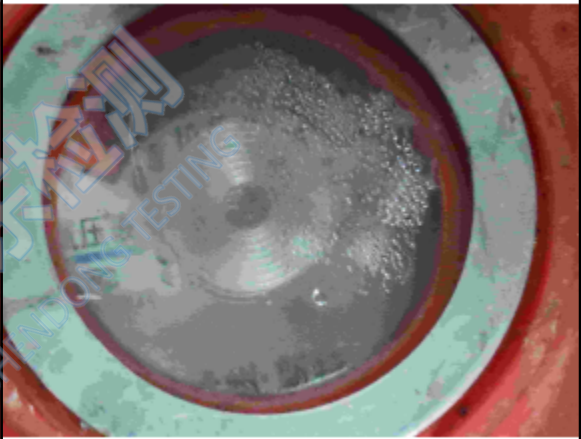
| | 样品状态 | 红色整机完好 | 出厂编号 | 25155440 | | |
| 6 | H14260813490 | 结构设计及外观 | 自救器开启、封印条是否断裂，外壳是否严重破损变形 | 合格 | 合格 | GB 24502-2023《煤矿用自救器》7.3.1 a |
| | | 氧气瓶压力 (MPa) | ≥18MPa | 21 | 合格 | GB 24502-2023《煤矿用自救器》7.3.1 c |
