# 检测检验报告

样品名称： 隔绝式压缩氧气自救器（在用品）

规格型号： ZYX45

委托单位： 布尔台煤矿

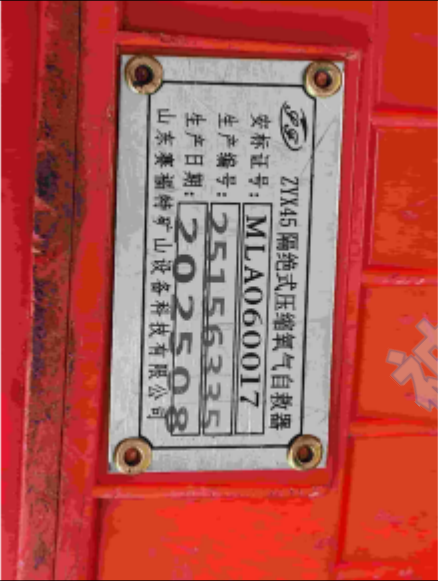
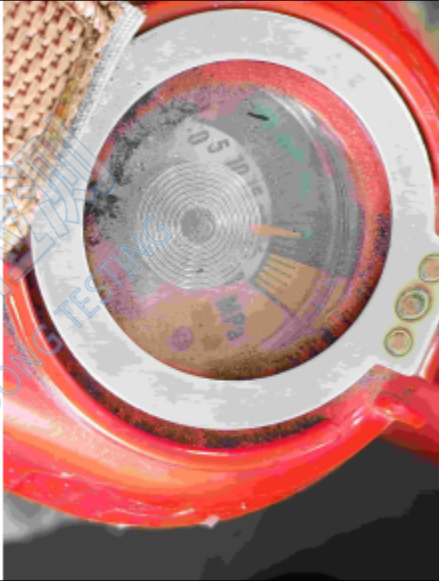
| 序号 | 样品状态 | 红色整机完好 | 出厂编号 | 25156335 | | |
| 7 | H14260813501 | 结构设计及外观 | 自救器开启、封印条是否断裂，外壳是否严重破损变形 | 合格 | 合格 | GB 24502-2023《煤矿用自救器》7.3.1 a |
| | | 氧气瓶压力 (MPa) | ≥18MPa | 22 | 合格 | GB 24502-2023《煤矿用自救器》7.3.1 c |

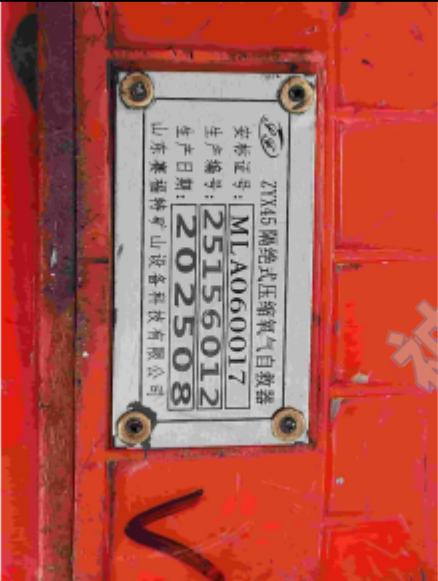
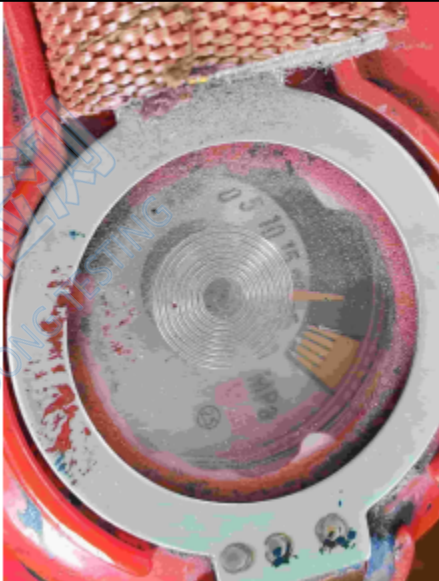
| 序号 | 样品状态 | 红色整机完好 | 出厂编号 | 25156012 | | |
| 8 | H14260813502 | 结构设计及外观 | 自救器开启、封印条是否断裂，外壳是否严重破损变形 | 合格 | 合格 | GB 24502-2023《煤矿用自救器》7.3.1 a |
| | | 氧气瓶压力 (MPa) | ≥18MPa | 21 | 合格 | GB 24502-2023《煤矿用自救器》7.3.1 c |
