# 检测检验报告

样品名称： 隔绝式压缩氧气自救器（在用品）

规格型号： ZYX45

委托单位： 布尔台煤矿

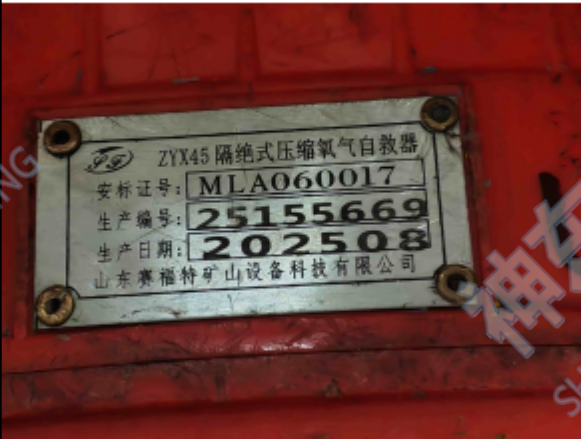
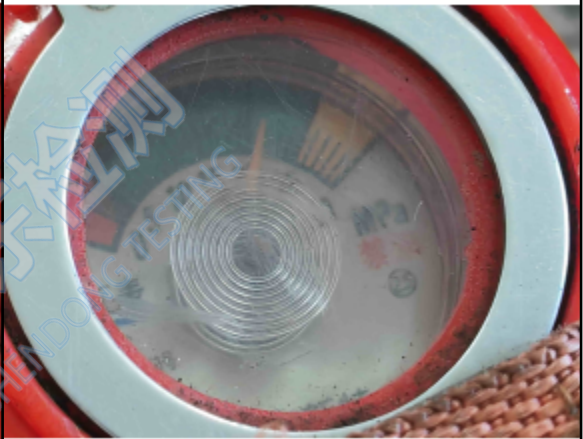
| 3 | H14260812507 | 结构设计及外观 | 自救器开启、封印条是否断裂，外壳是否严重破损变形 | 合格 | 合格 | GB 24502-2023《煤矿用自救器》7.3.1 a |
| | | 氧气瓶压力 (MPa) | ≥18MPa | 21 | 合格 | GB 24502-2023《煤矿用自救器》7.3.1 c |

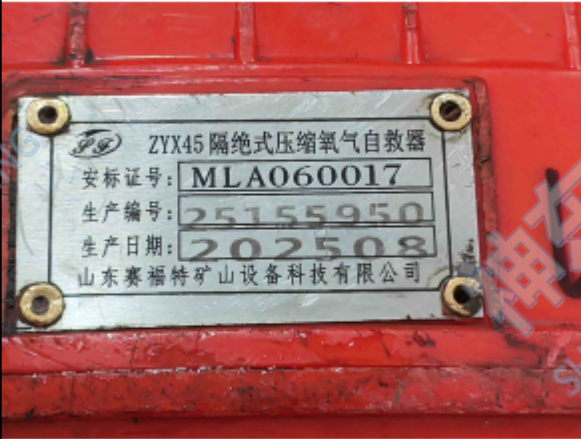
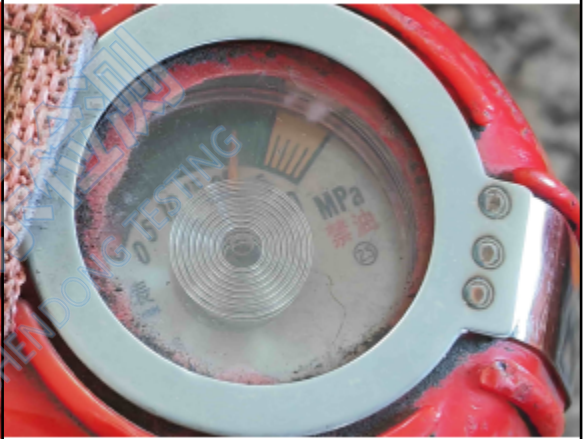
| 4 | H14260812508 | 结构设计及外观 | 自救器开启、封印条是否断裂，外壳是否严重破损变形 | 合格 | 合格 | GB 24502-2023《煤矿用自救器》7.3.1 a |
| | | 氧气瓶压力 (MPa) | ≥18MPa | 21 | 合格 | GB 24502-2023《煤矿用自救器》7.3.1 c |

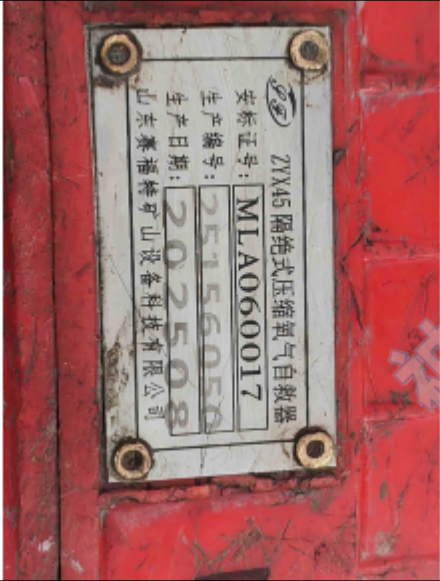
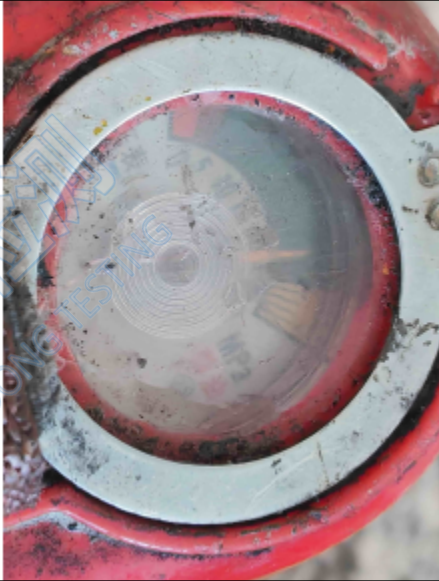
| 5 | H14260812509 | 结构设计及外观 | 自救器开启、封印条是否断裂，外壳是否严重破损变形 | 合格 | 合格 | GB 24502-2023《煤矿用自救器》7.3.1 a |
| | | 氧气瓶压力 (MPa) | ≥18MPa | 21 | 合格 | GB 24502-2023《煤矿用自救器》7.3.1 c |

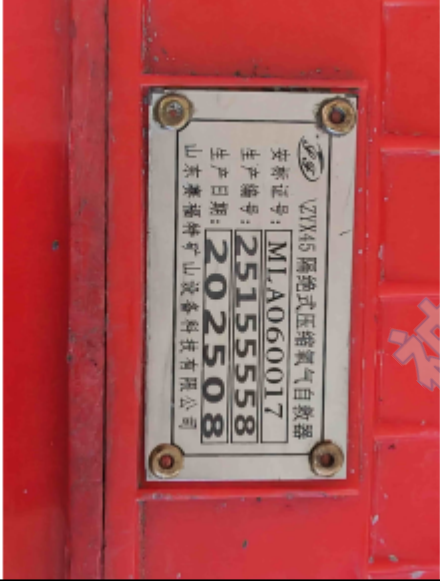
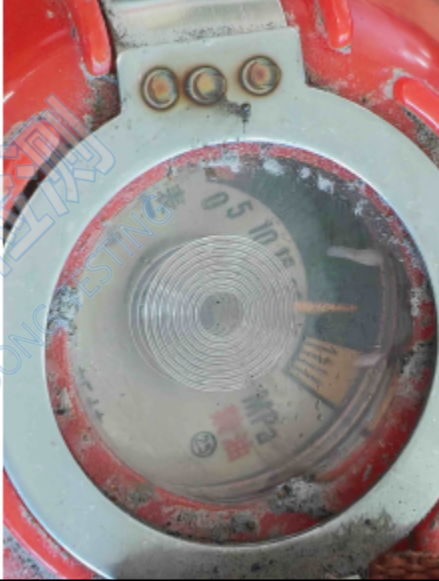
| 6 | H14260812510 | 结构设计及外观 | 自救器开启、封印条是否断裂，外壳是否严重破损变形 | 合格 | 合格 | GB 24502-2023《煤矿用自救器》7.3.1 a |
| | | 氧气瓶压力 (MPa) | ≥18MPa | 21 | 合格 | GB 24502-2023《煤矿用自救器》7.3.1 c |
