# 检测检验报告

样品名称： 隔绝式压缩氧气自救器（在用品）

规格型号： ZYX45

委托单位： 布尔台煤矿

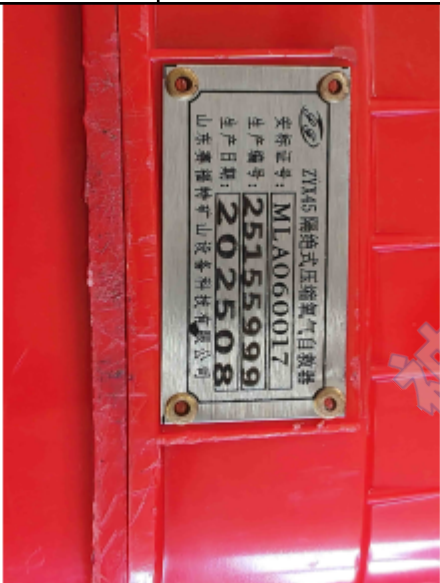
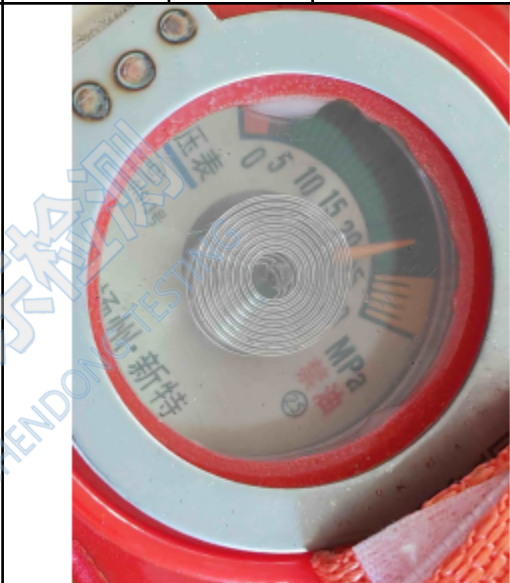
| 序号 | 样品状态 | 红色整机完好 | 出厂编号 | 25155999 | | |
| 1 | H14260812535 | 结构设计及外观 | 自救器开启、封印条是否断裂，外壳是否严重破损变形 | 合格 | 合格 | GB 24502-2023《煤矿用自救器》7.3.1 a |
| | | 氧气瓶压力 (MPa) | ≥18MPa | 22 | 合格 | GB 24502-2023《煤矿用自救器》7.3.1 c |

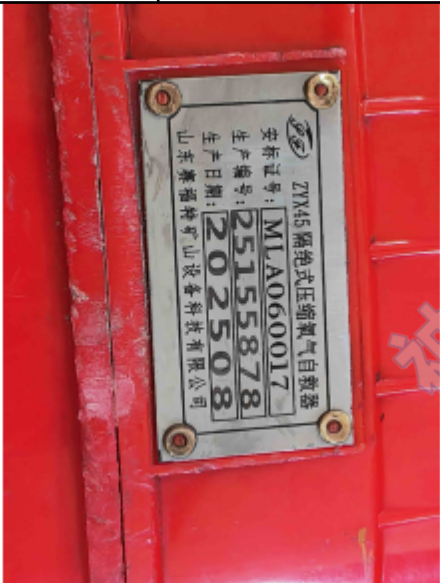
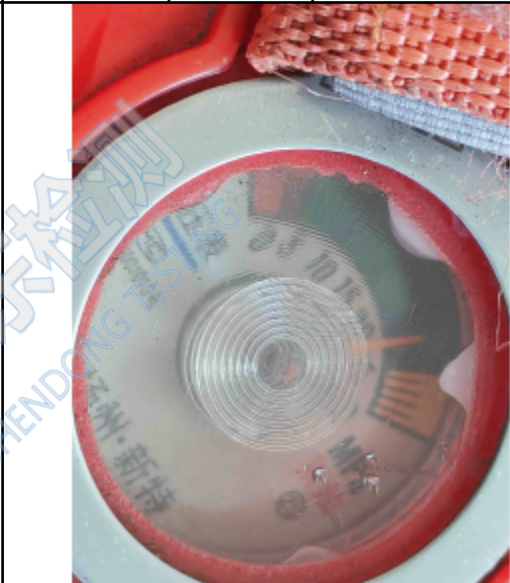
| 序号 | 样品状态 | 红色整机完好 | 出厂编号 | 25155878 | | |
| 2 | H14260812536 | 结构设计及外观 | 自救器开启、封印条是否断裂，外壳是否严重破损变形 | 合格 | 合格 | GB 24502-2023《煤矿用自救器》7.3.1 a |
| | | 氧气瓶压力 (MPa) | ≥18MPa | 22 | 合格 | GB 24502-2023《煤矿用自救器》7.3.1 c |
