# 检测检验报告

样品名称： 隔绝式压缩氧气自救器（在用品）

规格型号： ZYX45

委托单位： 布尔台煤矿

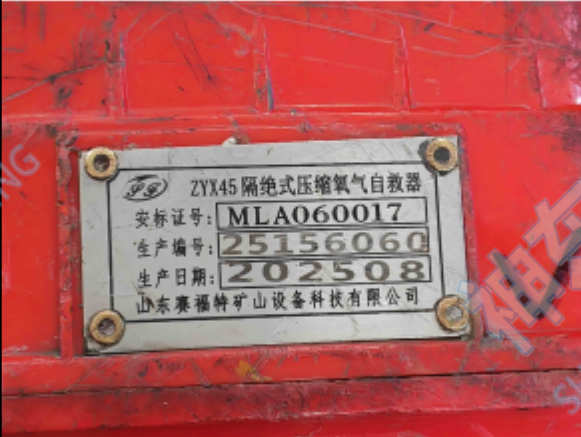
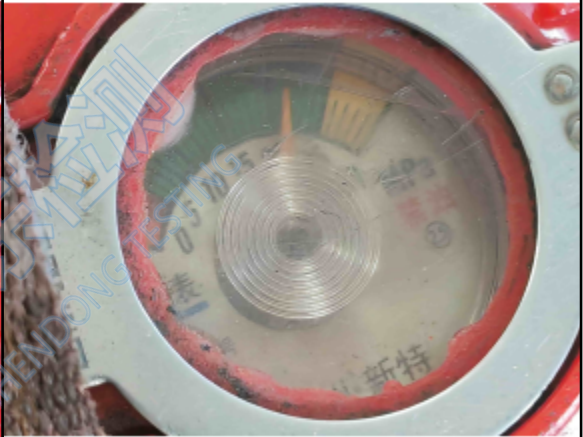
| 3 | H14260812557 | 结构设计及外观 | 自救器开启、封印条是否断裂，外壳是否严重破损变形 | 合格 | 合格 | GB 24502-2023《煤矿用自救器》7.3.1 a |
| | | 氧气瓶压力 (MPa) | ≥18MPa | 21 | 合格 | GB 24502-2023《煤矿用自救器》7.3.1 c |

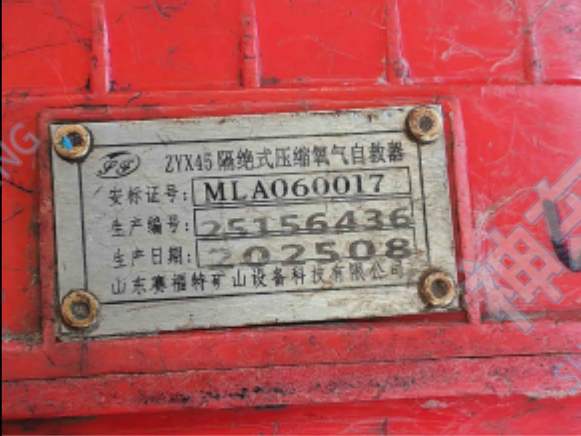
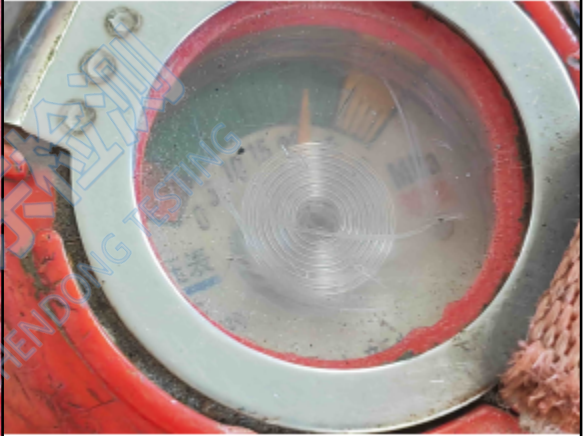
| 4 | H14260812558 | 结构设计及外观 | 自救器开启、封印条是否断裂，外壳是否严重破损变形 | 合格 | 合格 | GB 24502-2023《煤矿用自救器》7.3.1 a |
| | | 氧气瓶压力 (MPa) | ≥18MPa | 21 | 合格 | GB 24502-2023《煤矿用自救器》7.3.1 c |

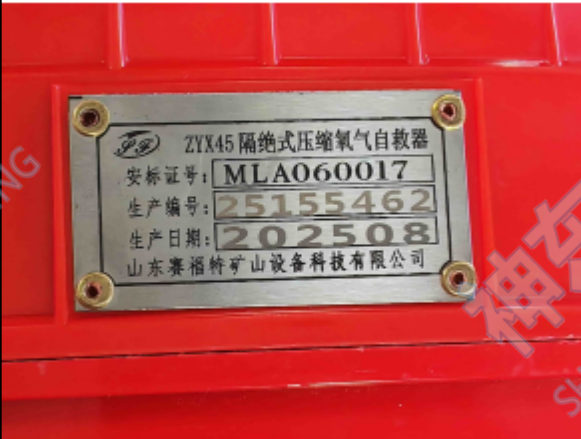
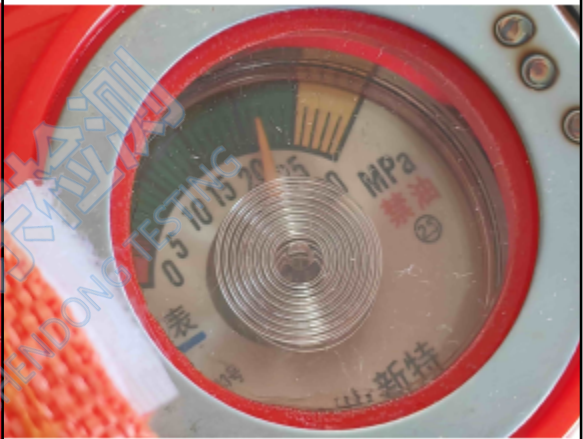
| 5 | H14260812559 | 结构设计及外观 | 自救器开启、封印条是否断裂，外壳是否严重破损变形 | 合格 | 合格 | GB 24502-2023《煤矿用自救器》7.3.1 a |
| | | 氧气瓶压力 (MPa) | ≥18MPa | 21 | 合格 | GB 24502-2023《煤矿用自救器》7.3.1 c |

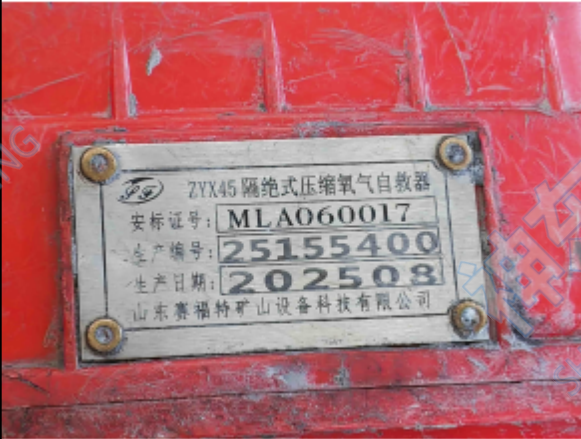
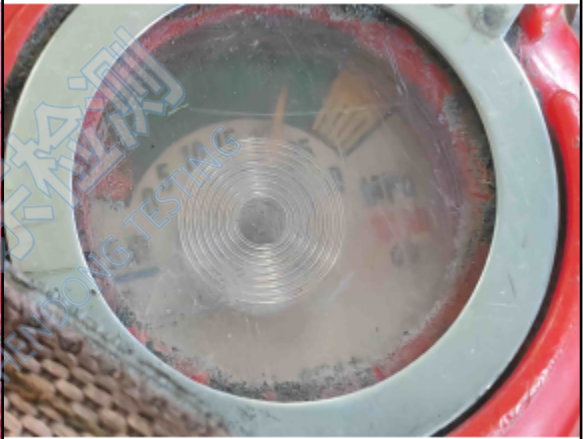
| 6 | H14260812560 | 结构设计及外观 | 自救器开启、封印条是否断裂，外壳是否严重破损变形 | 合格 | 合格 | GB 24502-2023《煤矿用自救器》7.3.1 a |
| | | 氧气瓶压力 (MPa) | ≥18MPa | 21 | 合格 | GB 24502-2023《煤矿用自救器》7.3.1 c |

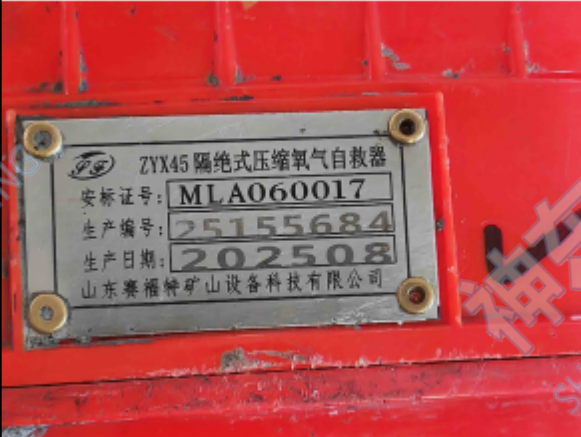
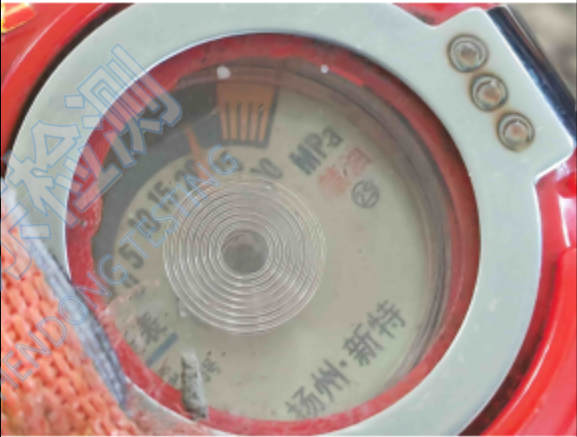
| 7 | H14260812561 | 结构设计及外观 | 自救器开启、封印条是否断裂，外壳是否严重破损变形 | 合格 | 合格 | GB 24502-2023《煤矿用自救器》7.3.1 a |
| | | 氧气瓶压力 (MPa) | ≥18MPa | 22 | 合格 | GB 24502-2023《煤矿用自救器》7.3.1 c |

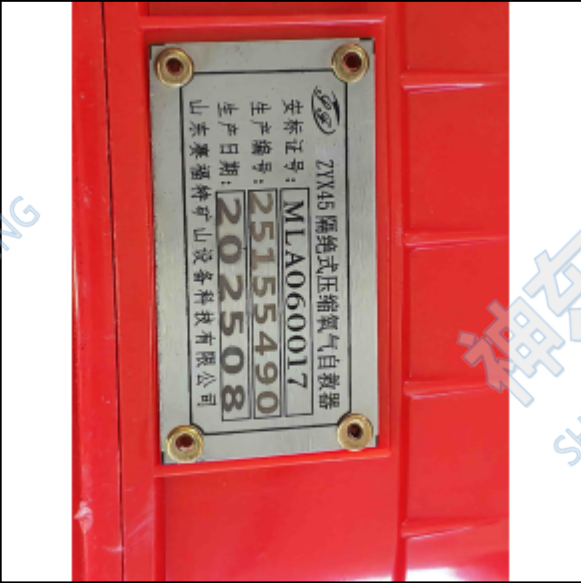
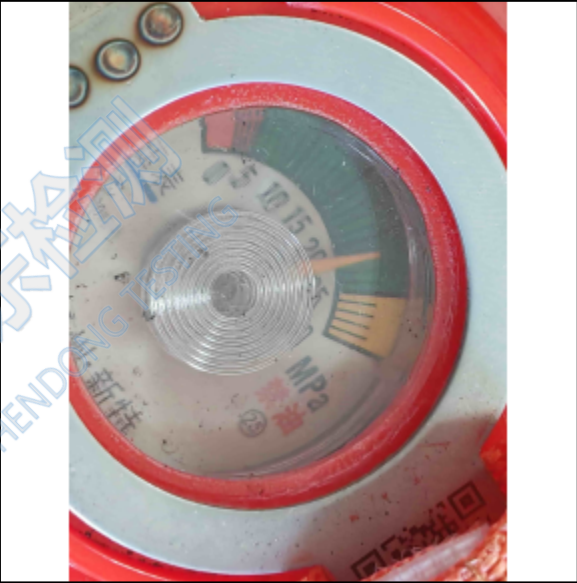
| 8 | H14260812562 | 结构设计及外观 | 自救器开启、封印条是否断裂，外壳是否严重破损变形 | 合格 | 合格 | GB 24502-2023《煤矿用自救器》7.3.1 a |
| | | 氧气瓶压力 (MPa) | ≥18MPa | 21 | 合格 | GB 24502-2023《煤矿用自救器》7.3.1 c |
