# 检测检验报告

样品名称： 隔绝式压缩氧气自救器（在用品）

规格型号： ZYX45

委托单位： 布尔台煤矿

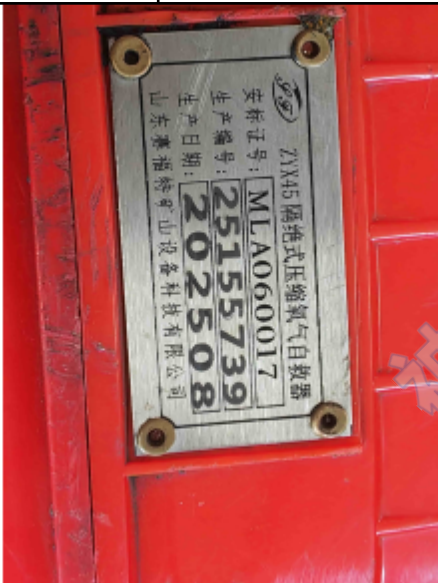
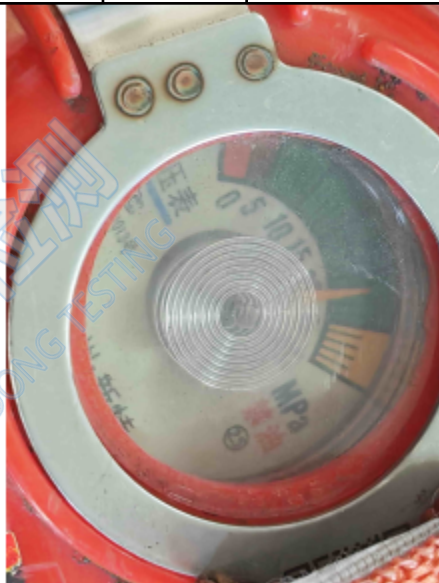
| | 3 | H14260812567 | 结构设计及外观 | 自救器开启、封印条是否断裂，外壳是否严重破损变形 | 合格 | 合格 |
| 氧气瓶压力 (MPa) | | | ≥18MPa | 21 | 合格 | GB 24502-2023《煤矿用自救器》7.3.1 c |

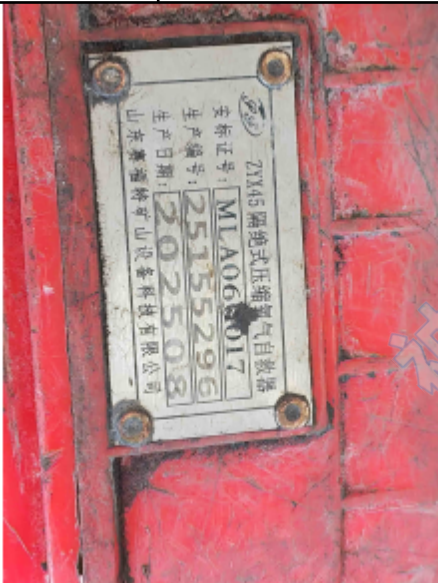
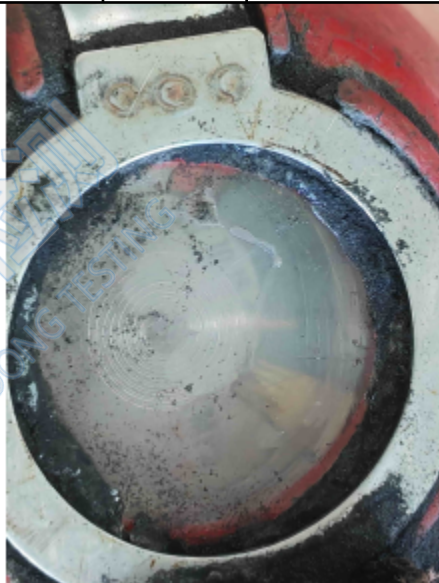
| | 4 | H14260812568 | 结构设计及外观 | 自救器开启、封印条是否断裂，外壳是否严重破损变形 | 合格 | 合格 |
| 氧气瓶压力 (MPa) | | | ≥18MPa | 21 | 合格 | GB 24502-2023《煤矿用自救器》7.3.1 c |

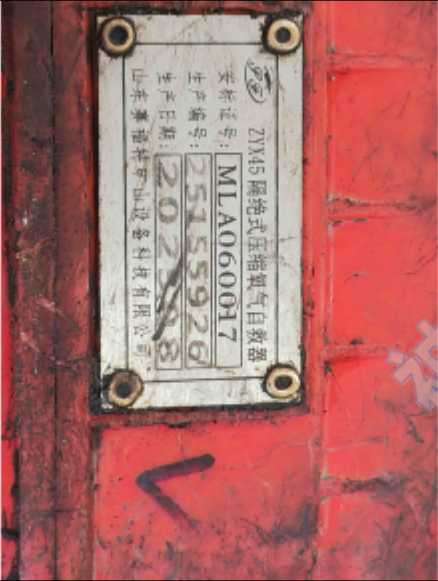
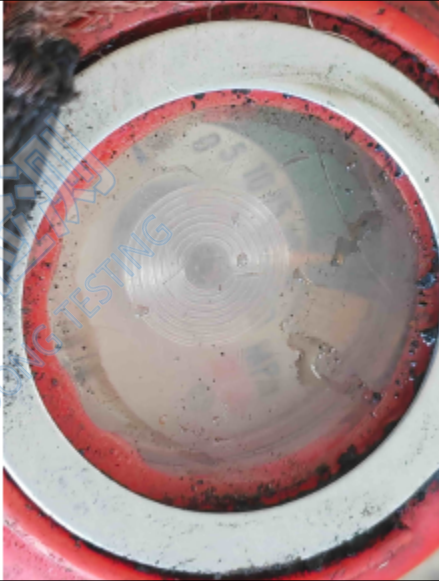
| 9 | H14260812573 | 结构设计及外观 | 自救器开启、封印条是否断裂，外壳是否严重破损变形 | 合格 | 合格 | GB 24502-2023《煤矿用自救器》7.3.1 a |
| | | 氧气瓶压力 (MPa) | ≥18MPa | 22 | 合格 | GB 24502-2023《煤矿用自救器》7.3.1 c |

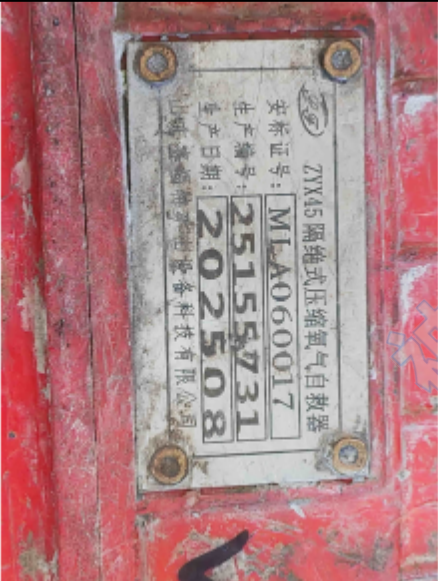
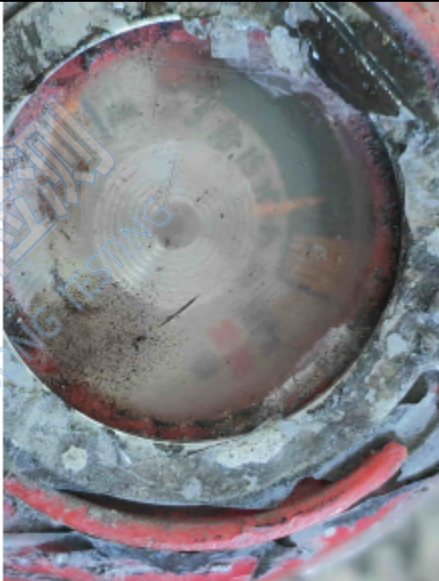
| 10 | H14260812574 | 结构设计及外观 | 自救器开启、封印条是否断裂，外壳是否严重破损变形 | 合格 | 合格 | GB 24502-2023《煤矿用自救器》7.3.1 a |
| | | 氧气瓶压力 (MPa) | ≥18MPa | 22 | 合格 | GB 24502-2023《煤矿用自救器》7.3.1 c |
