编号：2530360-2026

# 检测检验报告

样品名称： 隔绝式压缩氧气自救器（在用品）

规格型号： ZYX45

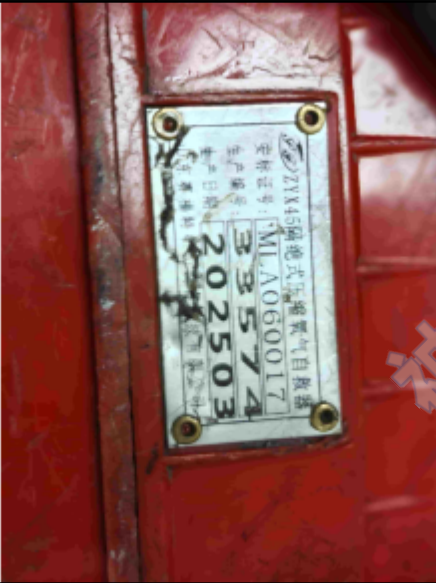
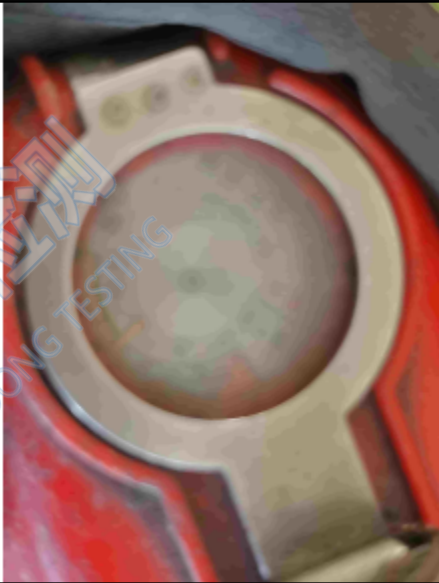
| 3 | H14260918064 | 结构设计及外观 | 自救器开启、封印条是否断裂，外壳是否严重破损变形 | 合格 | 合格 | GB 24502-2023《煤矿用自救器》7.3.1 a |
| | | 氧气瓶压力 (MPa) | ≥18MPa | 22 | 合格 | GB 24502-2023《煤矿用自救器》7.3.1 c |

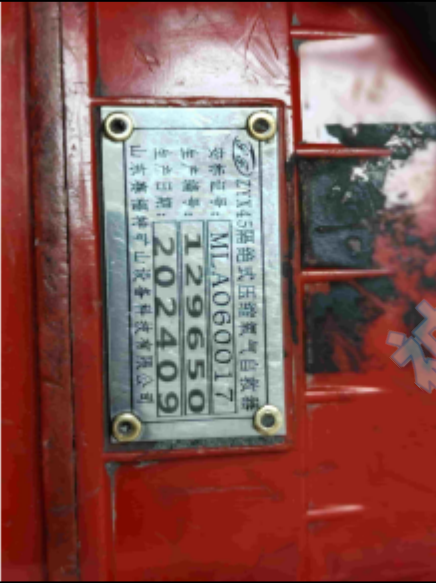
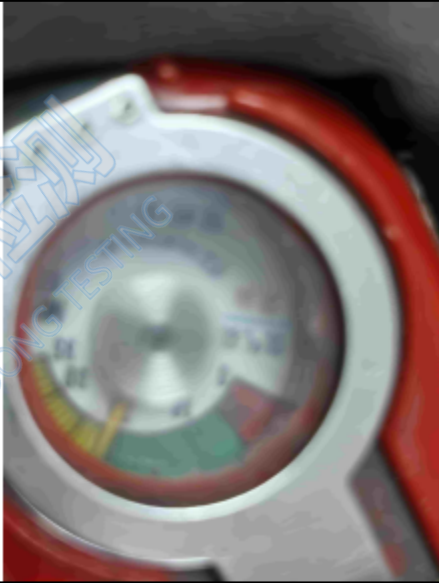
| 4 | H14260918065 | 结构设计及外观 | 自救器开启、封印条是否断裂，外壳是否严重破损变形 | 合格 | 合格 | GB 24502-2023《煤矿用自救器》7.3.1 a |
| | | 氧气瓶压力 (MPa) | ≥18MPa | 21 | 合格 | GB 24502-2023《煤矿用自救器》7.3.1 c |

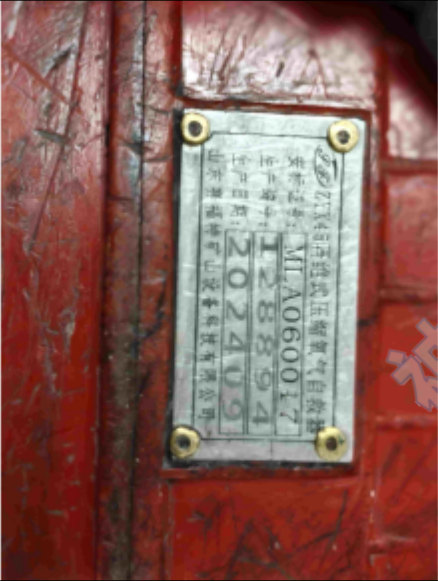
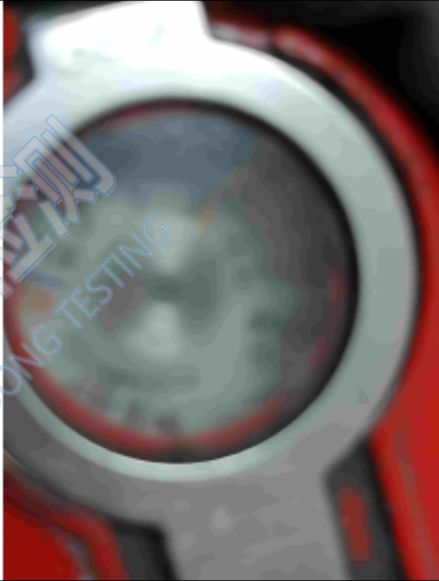
| 7 | H14260918068 | 结构设计及外观 | 自救器开启、封印条是否断裂，外壳是否严重破损变形 | 合格 | 合格 | GB 24502-2023《煤矿用自救器》7.3.1 a |
| | | 氧气瓶压力 (MPa) | ≥18MPa | 21 | 合格 | GB 24502-2023《煤矿用自救器》7.3.1 c |

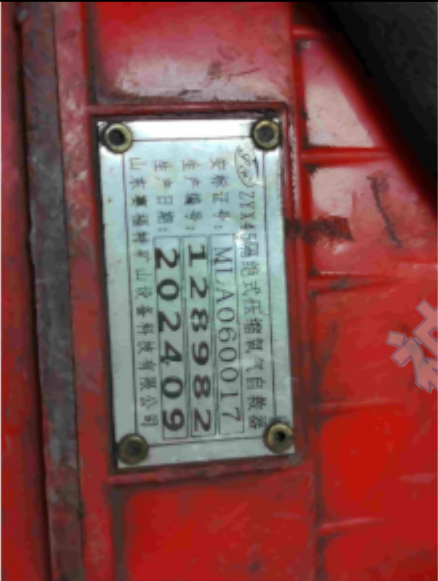
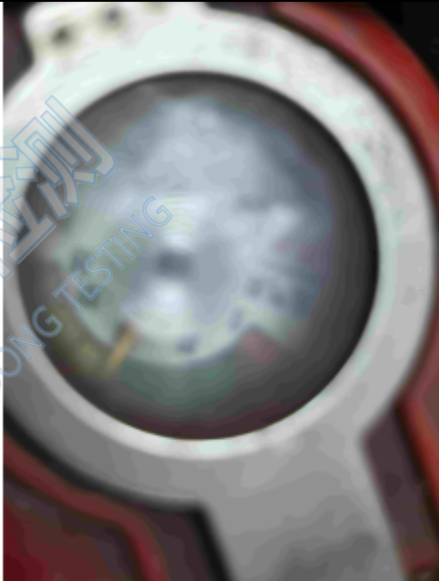
| 8 | H14260918069 | 结构设计及外观 | 自救器开启、封印条是否断裂，外壳是否严重破损变形 | 合格 | 合格 | GB 24502-2023《煤矿用自救器》7.3.1 a |
| | | 氧气瓶压力 (MPa) | ≥18MPa | 21 | 合格 | GB 24502-2023《煤矿用自救器》7.3.1 c |
