编号：2530364-2026

# 检测检验报告

样品名称： 隔绝式压缩氧气自救器（在用品）

规格型号： ZYX45

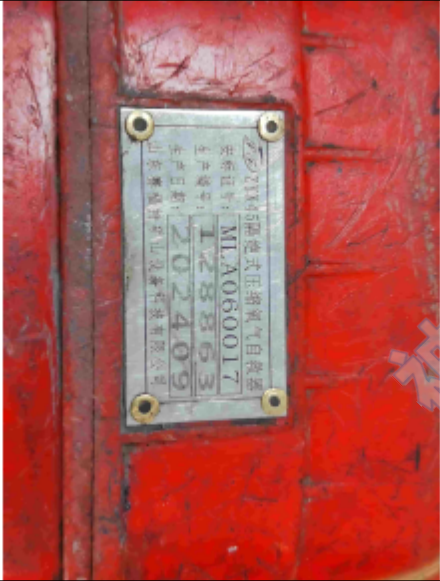
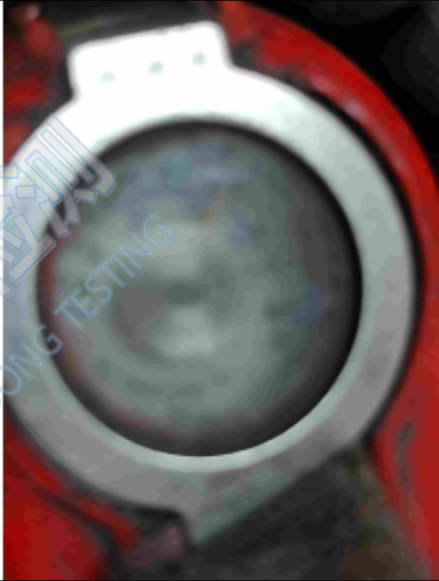
| 序号 | 样品状态 | 红色整机完好 | 出厂编号 | 128863 | | |
| 1 | H14260918102 | 结构设计及外观 | 自救器开启、封印条是否断裂，外壳是否严重破损变形 | 合格 | 合格 | GB 24502-2023《煤矿用自救器》7.3.1 a |
| | | 氧气瓶压力 (MPa) | ≥18MPa | 23 | 合格 | GB 24502-2023《煤矿用自救器》7.3.1 c |

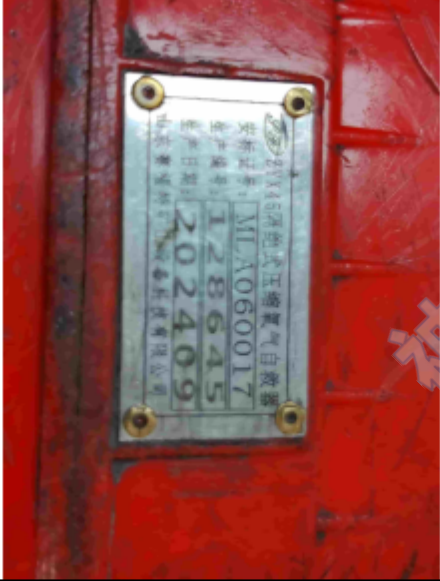
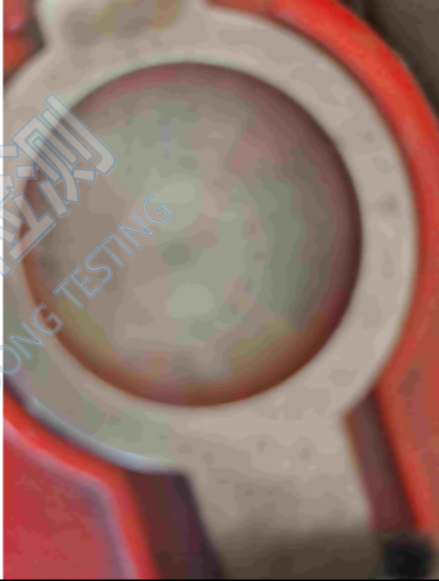
| | 样品状态 | 红色整机完好 | 出厂编号 | 128645 | | |
| 2 | H14260918103 | 结构设计及外观 | 自救器开启、封印条是否断裂，外壳是否严重破损变形 | 合格 | 合格 | GB 24502-2023《煤矿用自救器》7.3.1 a |
| | | 氧气瓶压力 (MPa) | ≥18MPa | 22 | 合格 | GB 24502-2023《煤矿用自救器》7.3.1 c |

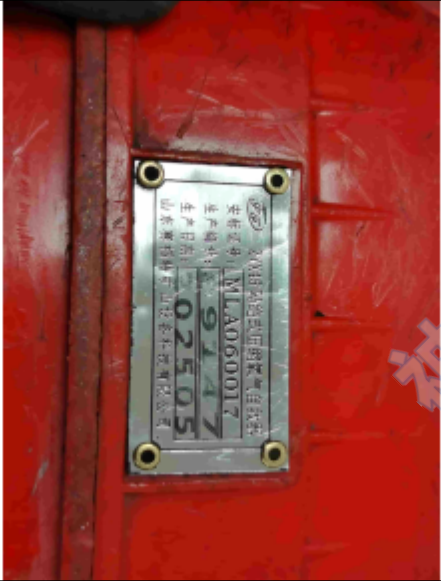
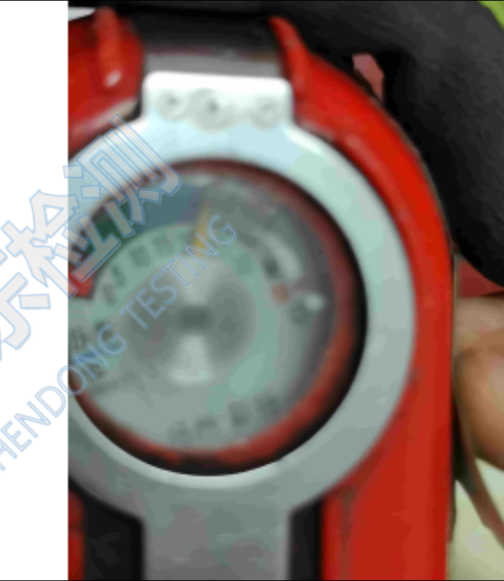
| 序号 | 样品状态 | 红色整机完好 | 出厂编号 | 89147 | | |
| 7 | H14260918108 | 结构设计及外观 | 自救器开启、封印条是否断裂，外壳是否严重破损变形 | 合格 | 合格 | GB 24502-2023《煤矿用自救器》7.3.1 a |
| | | 氧气瓶压力 (MPa) | ≥18MPa | 22 | 合格 | GB 24502-2023《煤矿用自救器》7.3.1 c |

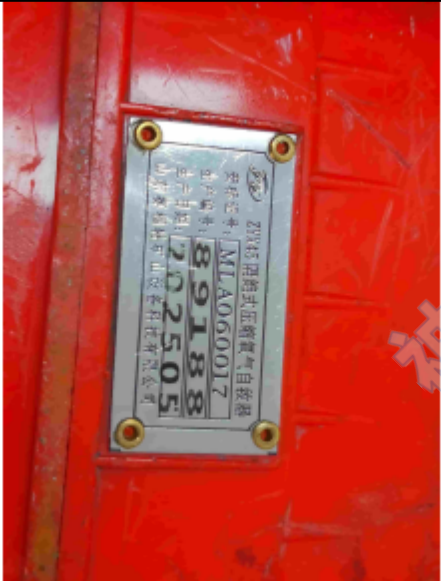
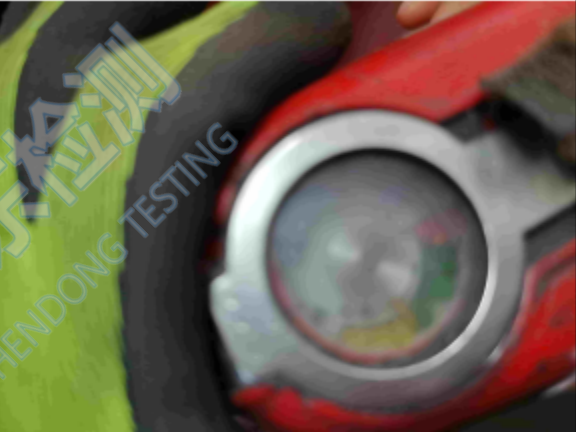
| 序号 | 样品状态 | 红色整机完好 | 出厂编号 | 89188 | | |
| 8 | H14260918109 | 结构设计及外观 | 自救器开启、封印条是否断裂，外壳是否严重破损变形 | 合格 | 合格 | GB 24502-2023《煤矿用自救器》7.3.1 a |
| | | 氧气瓶压力 (MPa) | ≥18MPa | 22 | 合格 | GB 24502-2023《煤矿用自救器》7.3.1 c |
